# 查定認證書

### 車輛查定認證說明

認證編號:1120174

| 型 式： | <u>LEVORG 2.0GT-S ES</u> | 手 / 自 排： | <u>自 排</u> |

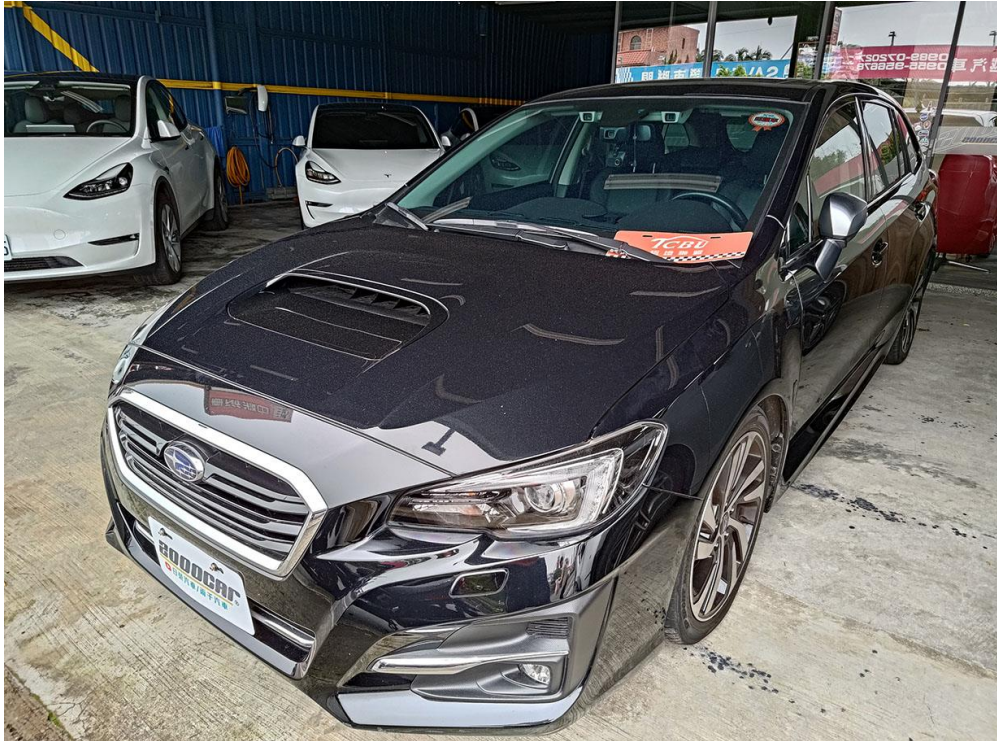
1. 車號 BLL-1218 車頭全貌。

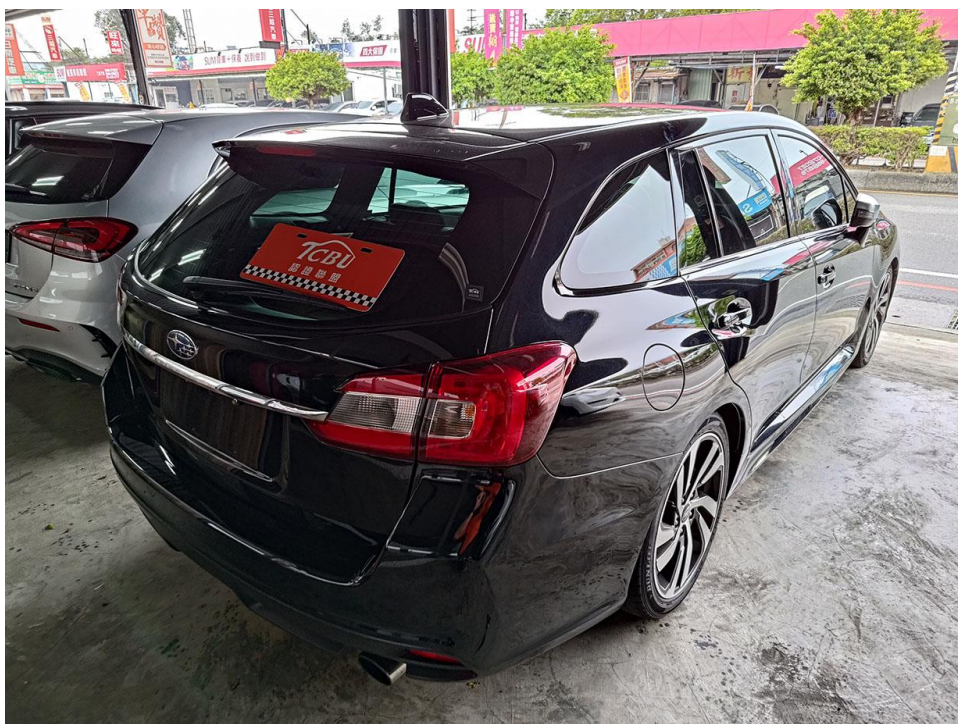
2. 車號 BLL-1218 車尾全貌。

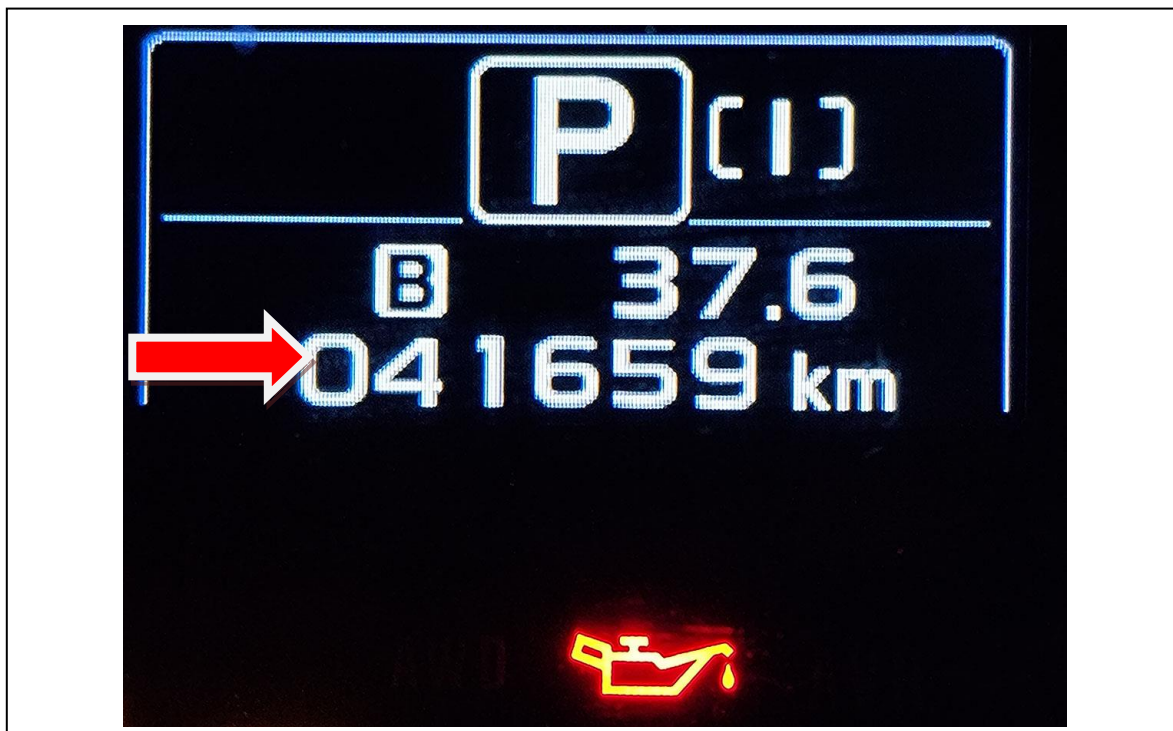
3. 車號 BLL-1218 查驗當日里程數：41659 KM。

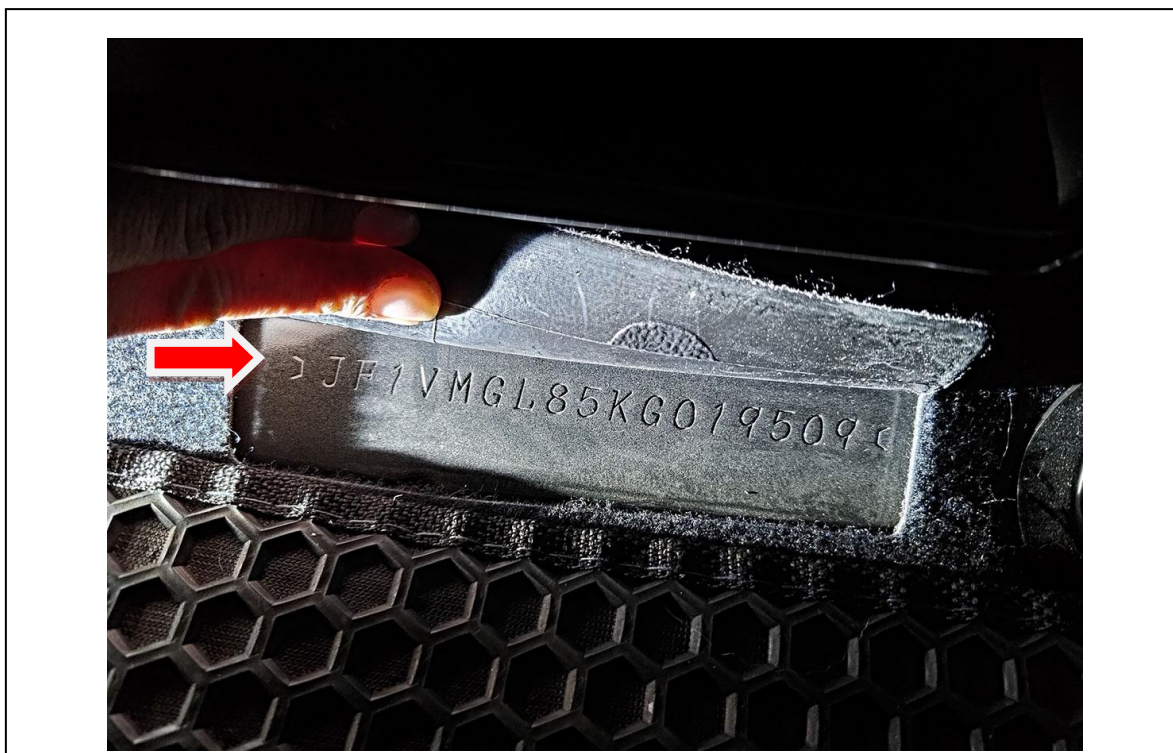
4. 車號 BLL-1218 車身號碼 JF1VMGL85KG019509。
