# 查定認證書

### 車輛查定認證說明

認證編號:1120233

| 車 號： | <u>AQC-2875</u> | 式 樣： | <u>轎式</u> |

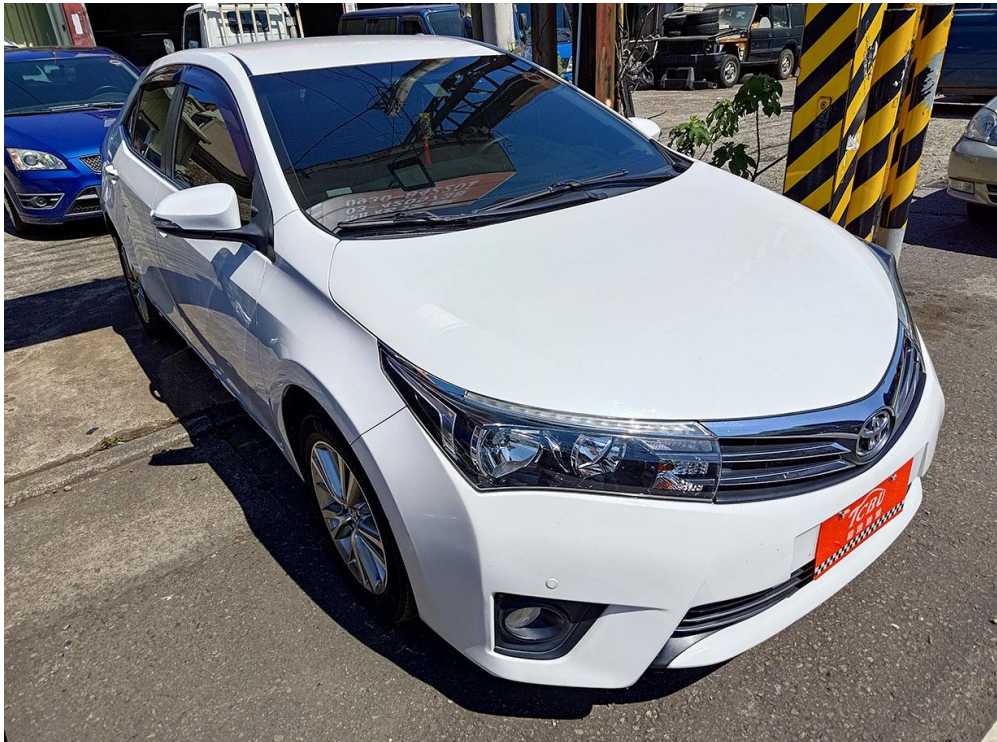
1. 車號 AQC-2875 車頭全貌。

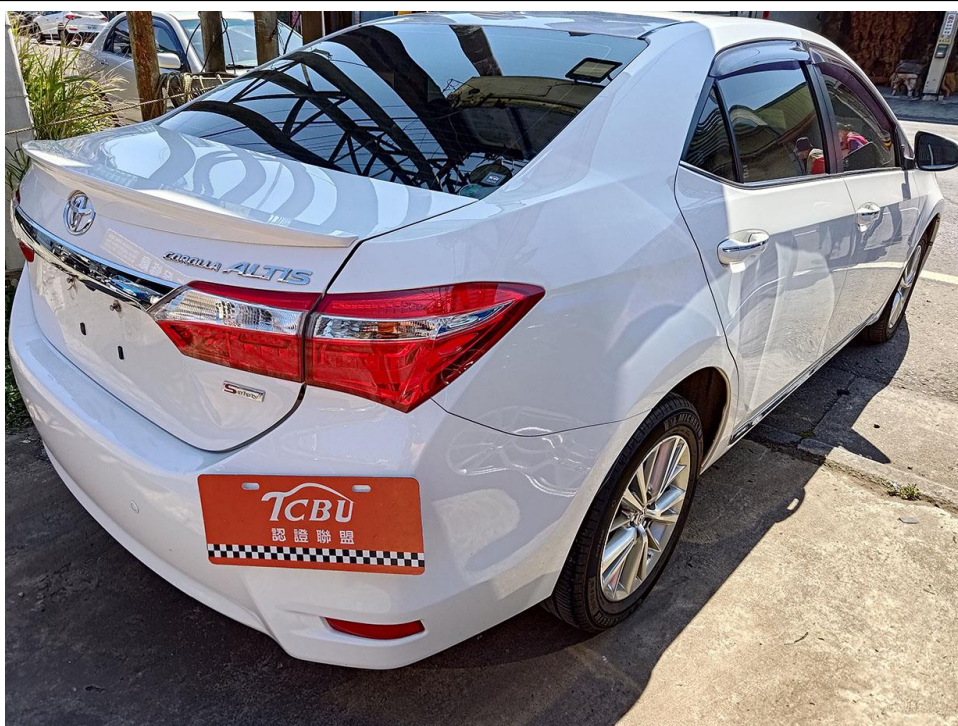
2. 車號 AQC-2875 車尾全貌。

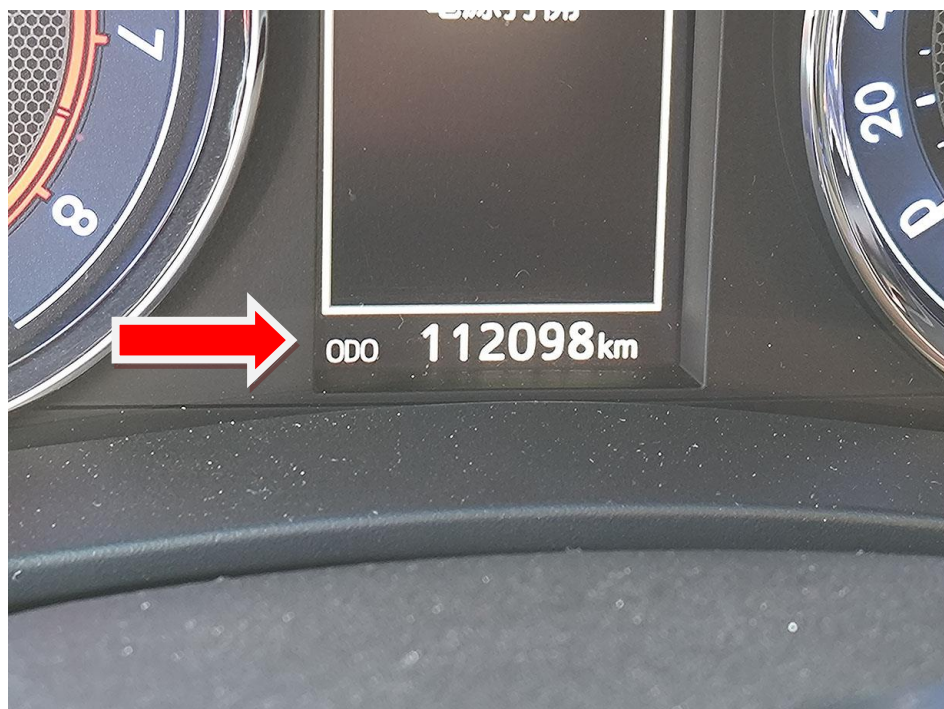
3. 車號 AQC-2875 查驗當日里程數：112098 KM。

☒保證【車商擔保 112098 KM】

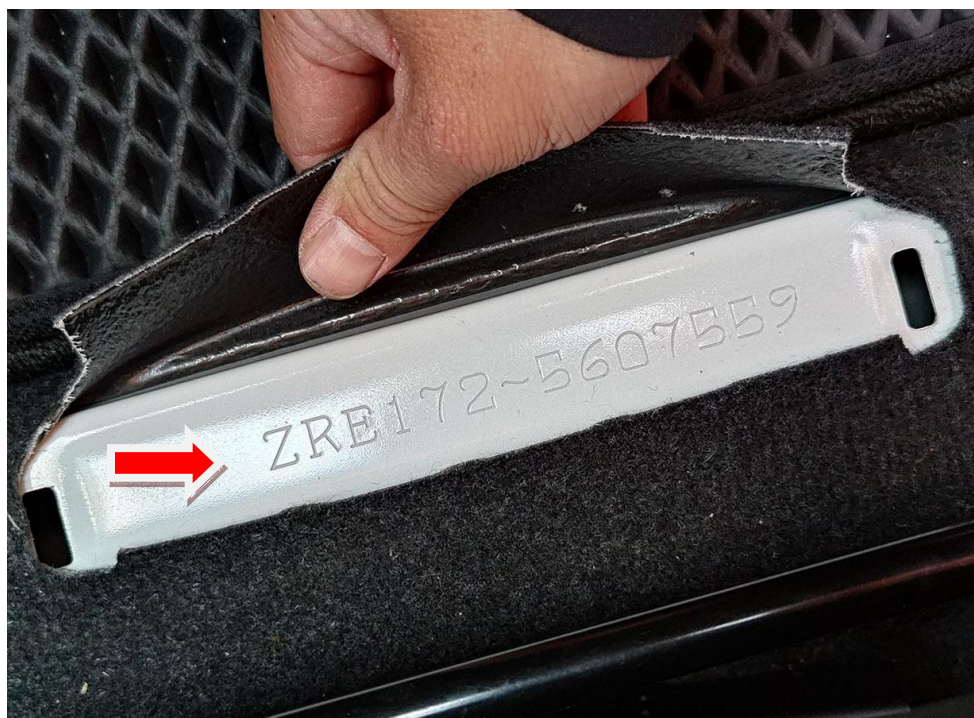
4. 車號 AQC-2875 車身號碼 ZRE172~5607559。

1. 本車車骨架結構無重大修復痕跡。
2. 本車無車身號碼及車體異常之情事。
3. 本車無引擎號碼異常之情事。
4. 本車無遭受泡水之情事。
5. 本車無營業車變造。
