# 查定認證書

# 車 籍 資 料

認證編號:1120354

## 車輛查定認證報告

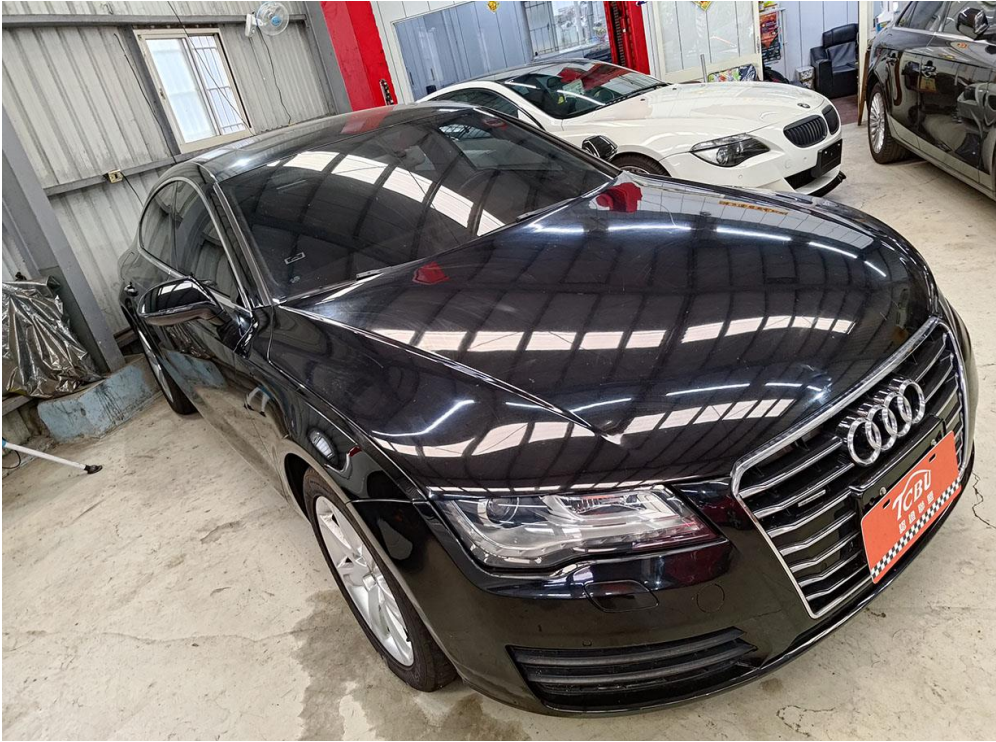
1. 車號 BLY-7925 車頭全貌。

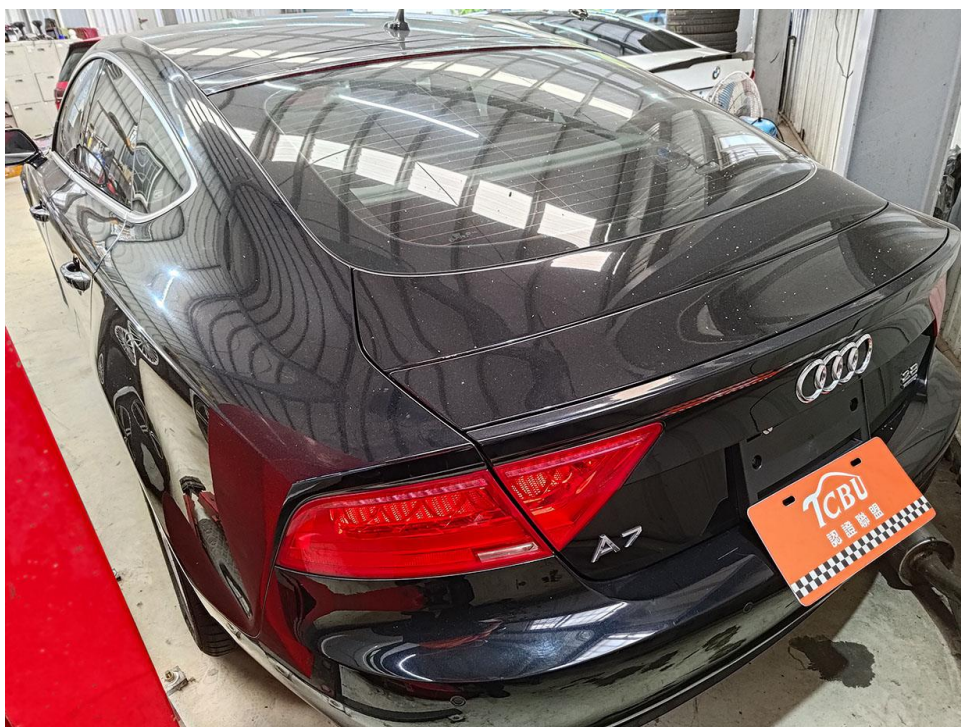
2. 車號 BLY-7925 車尾全貌。

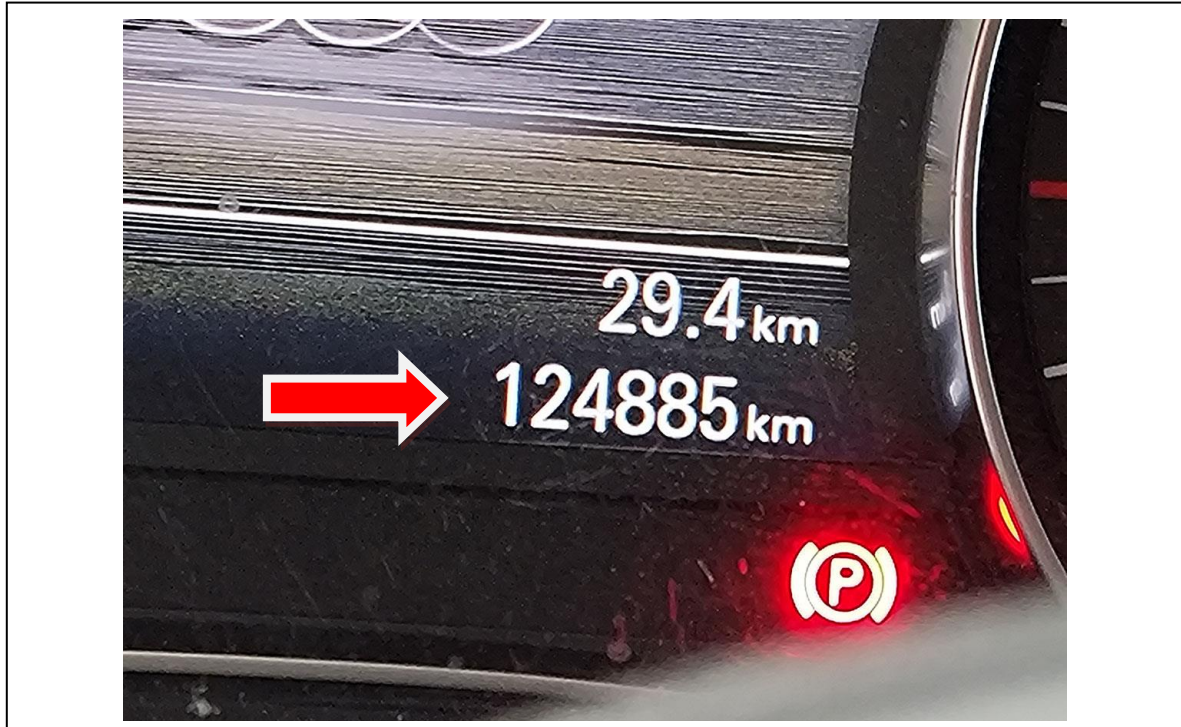
3. 車號 BLY-7925 查驗當日里程數：124885 KM。

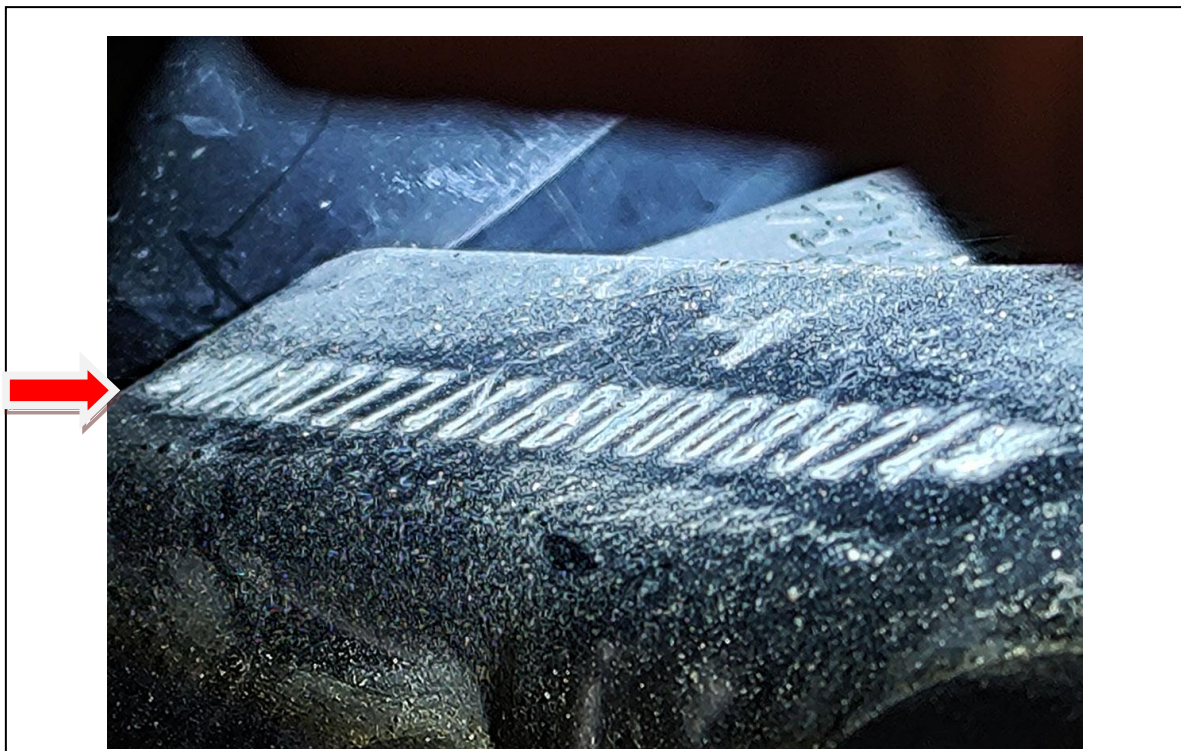
4. 車號 BLY-7925 車身號碼 WAUZZZ4G6BN008924。
