# 查定認證書

### 車輛查定認證說明

認證編號:1120355

# 車輛查定認證報告

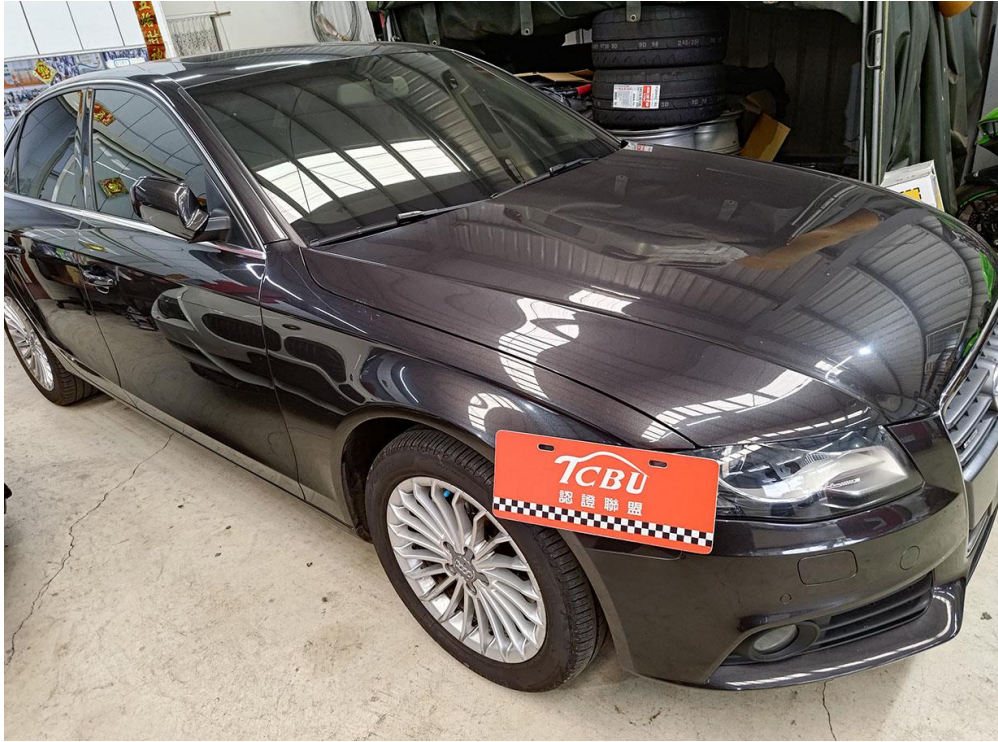
1. 車號 3733-YB 車頭全貌。

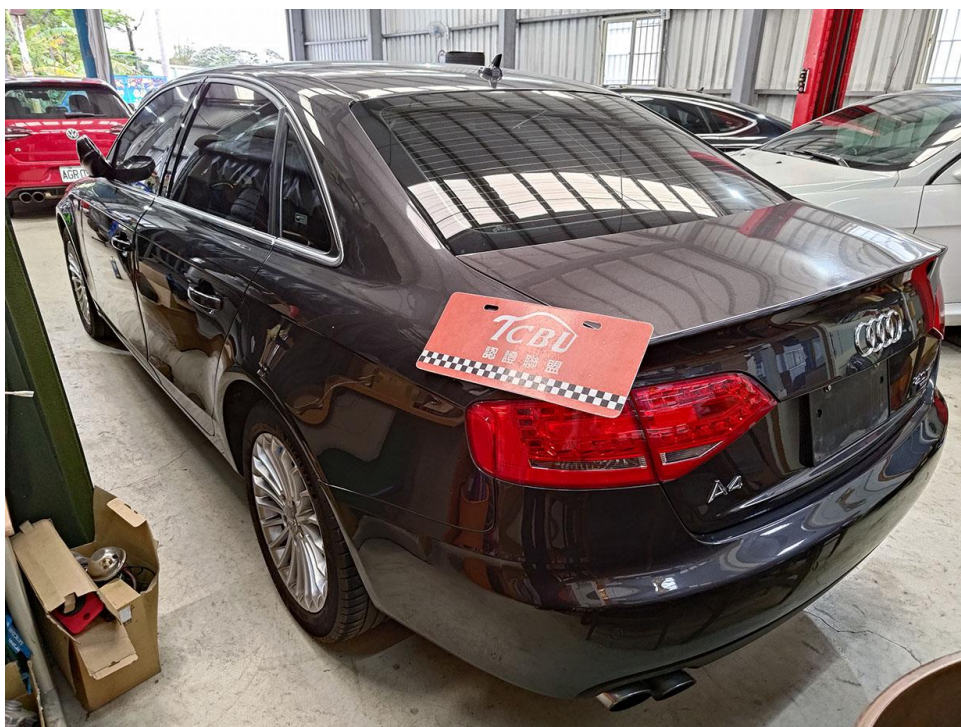
2. 車號 3733-YB 車尾全貌。

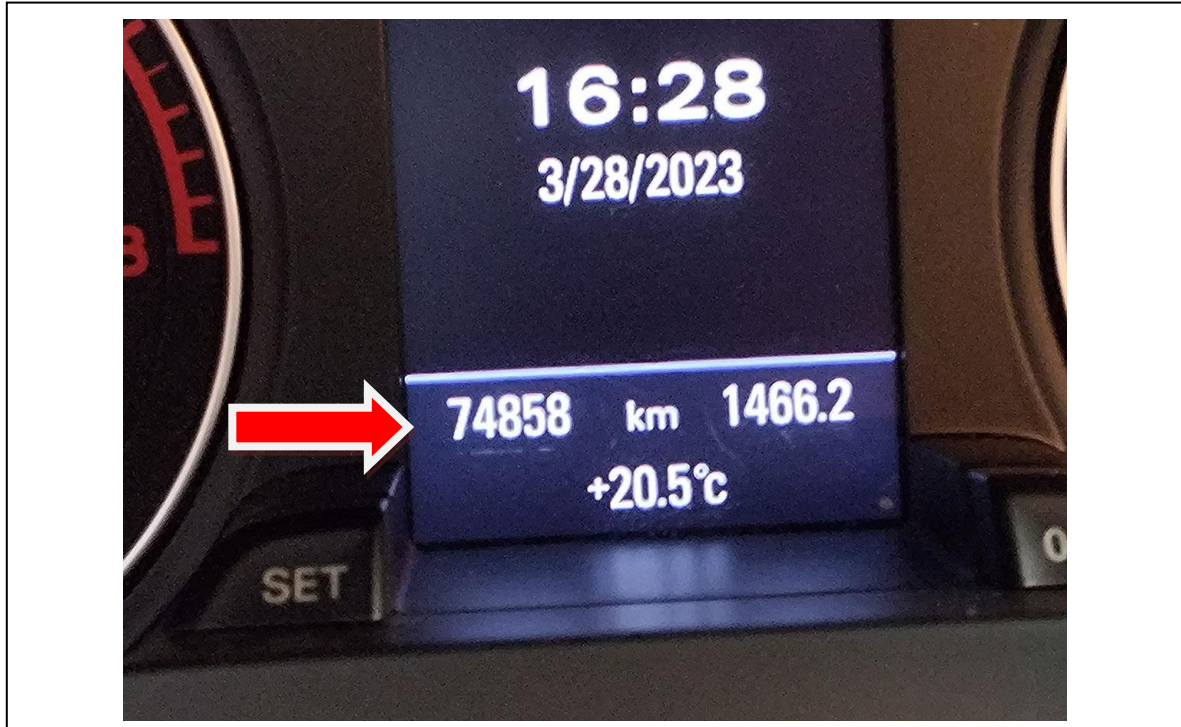
3. 車號 3733-YB 查驗當日里程數：74858 KM。

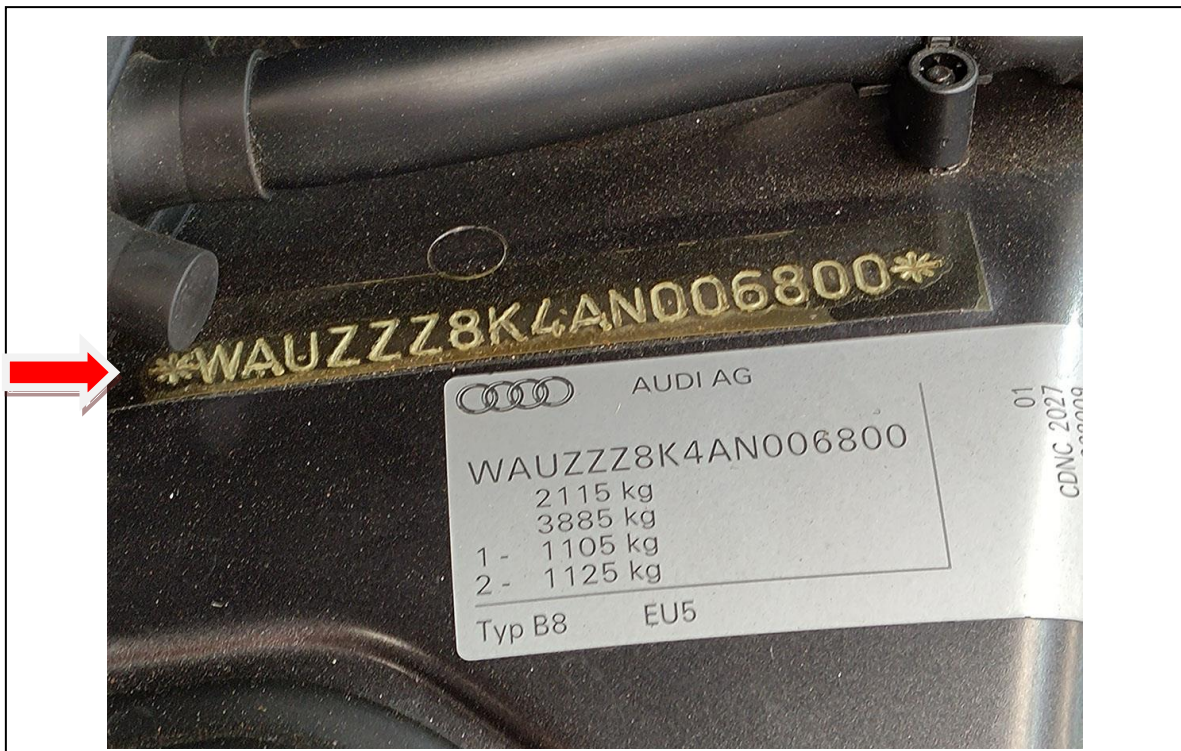
4. 車號 3733-YB 車身號碼 WAUZZZ8K4AN006800。
