# 查定認證書

### 車輛查定認證說明

認證編號:1120326

| 型 式： | <u>S400 (LWB)</u> | 手 / 自 排： | <u>自 排</u> |

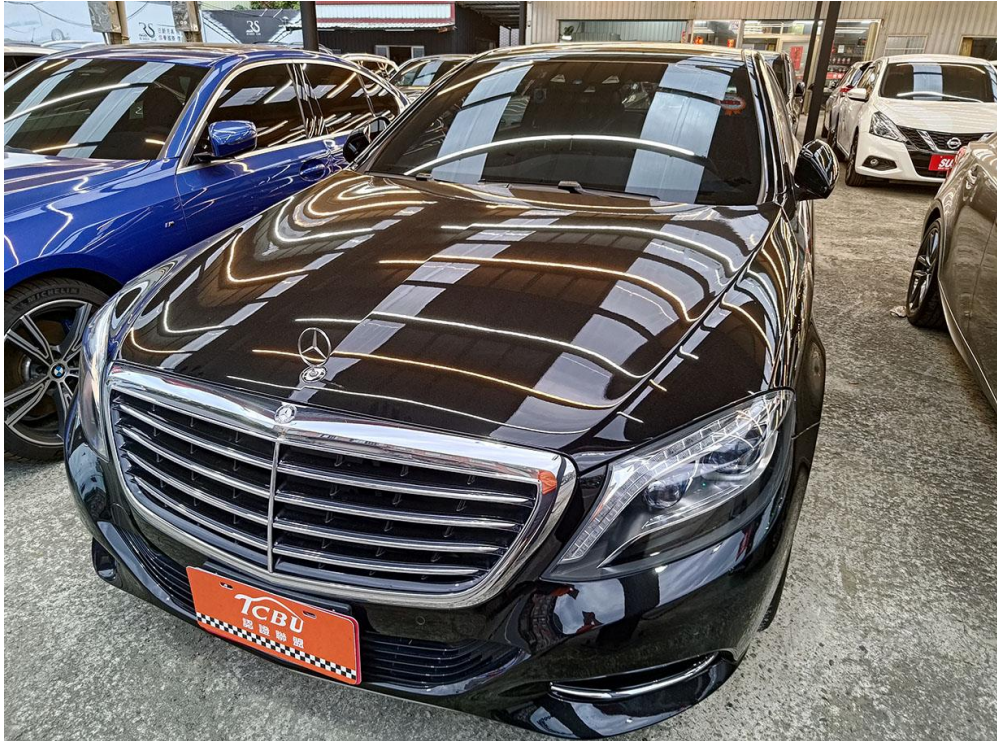
1. 車號 BSU-8351 車頭全貌。

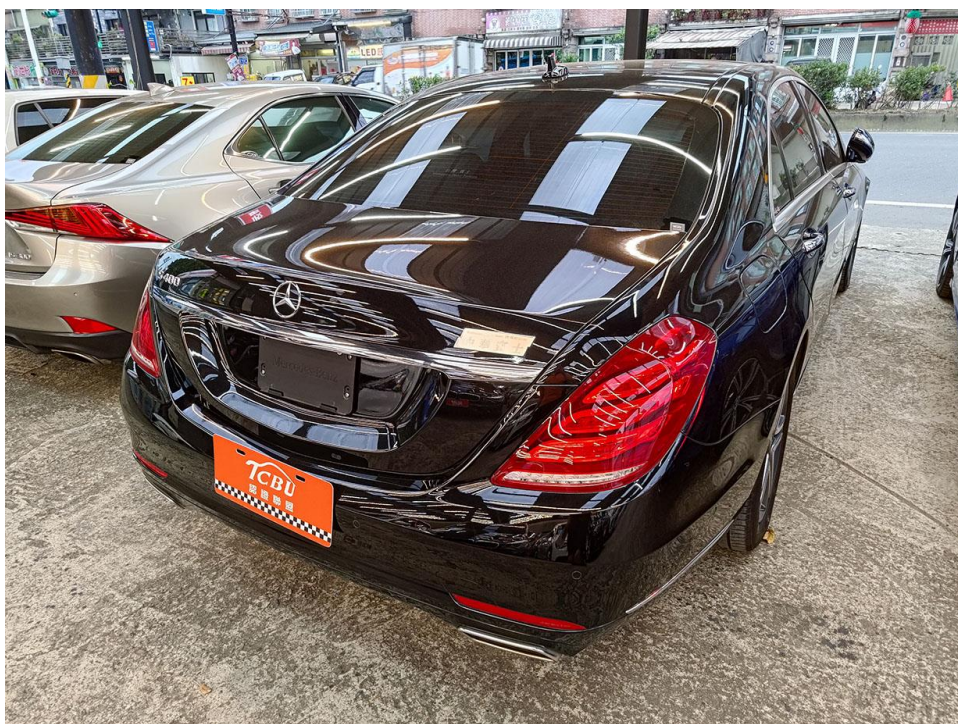
2. 車號 BSU-8351 車尾全貌。

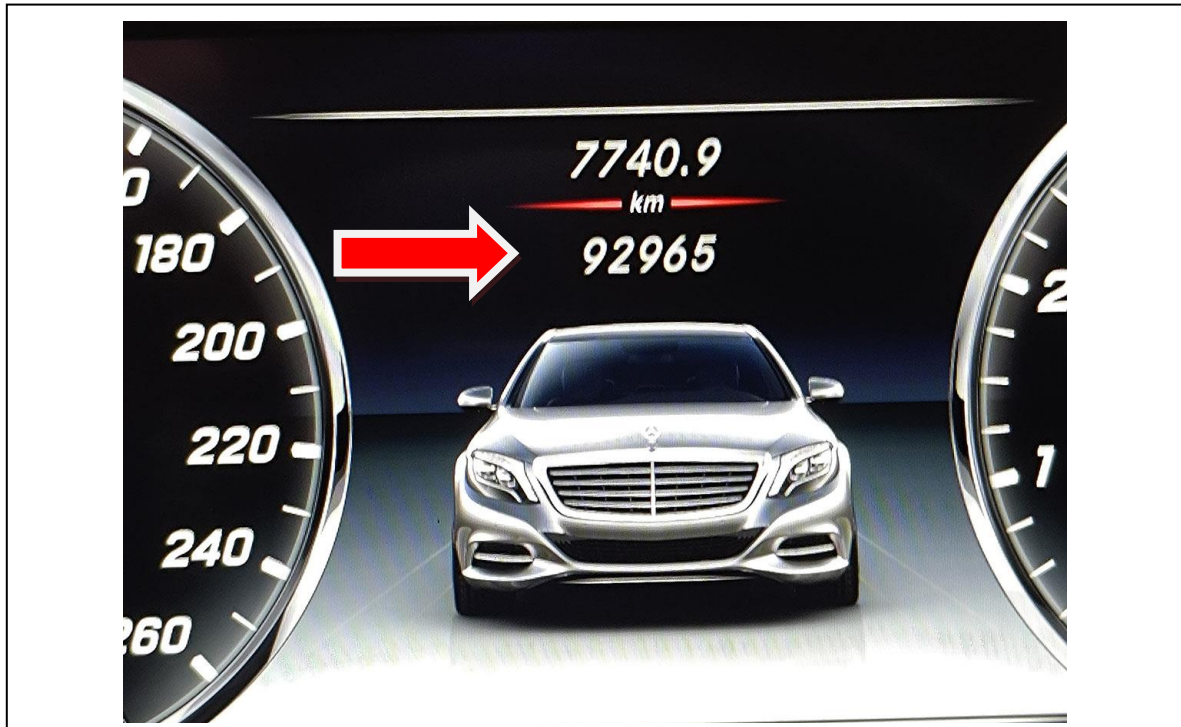
3. 車號 BSU-8351 查驗當日里程數：92965 KM。

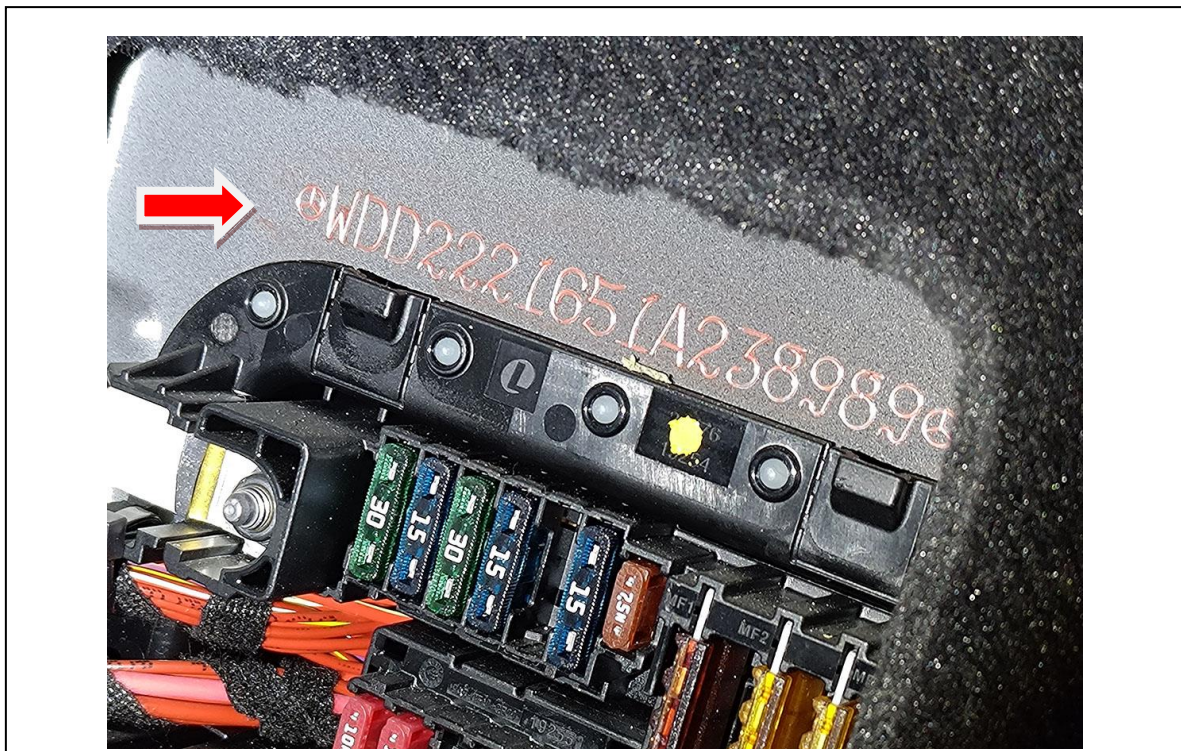
4. 車號 BSU-8351 車身號碼 WDD2221651A238989。
