# 查定認證書

### 車輛查定認證說明

認證編號:1101533

## 車輛查定認證報告

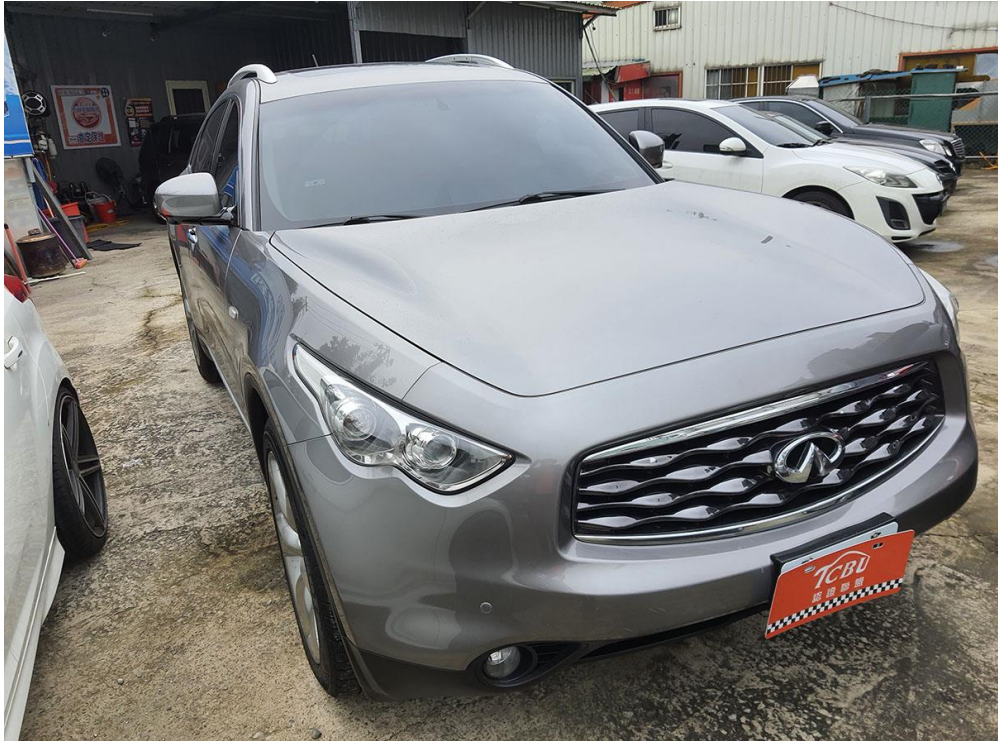
1. 車號 5775-YU 車頭全貌。

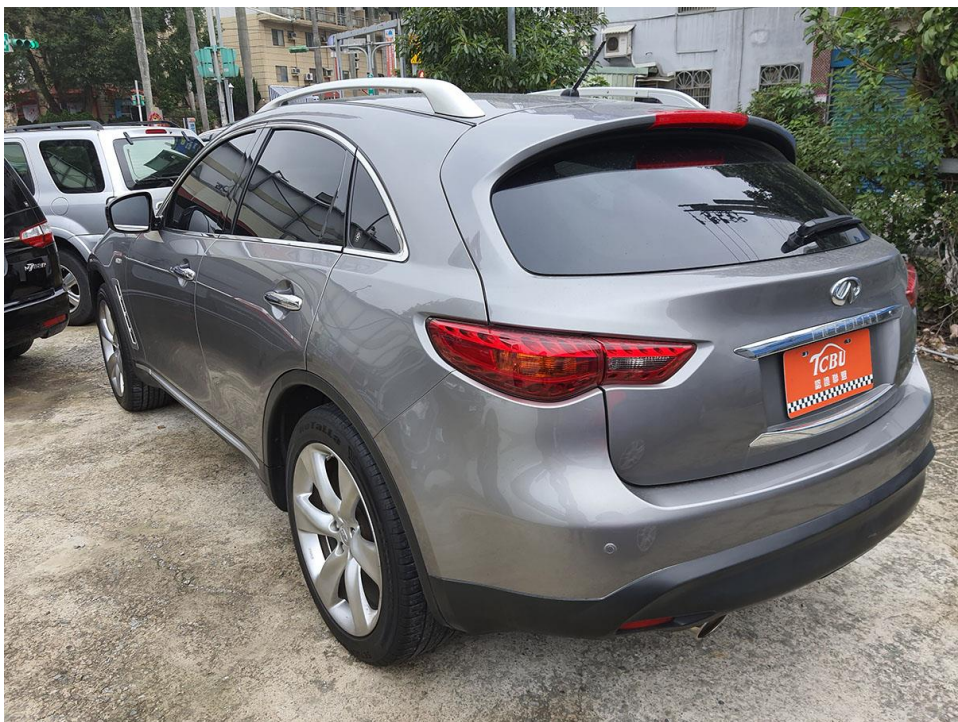
2. 車號 5775-YU 車尾全貌。

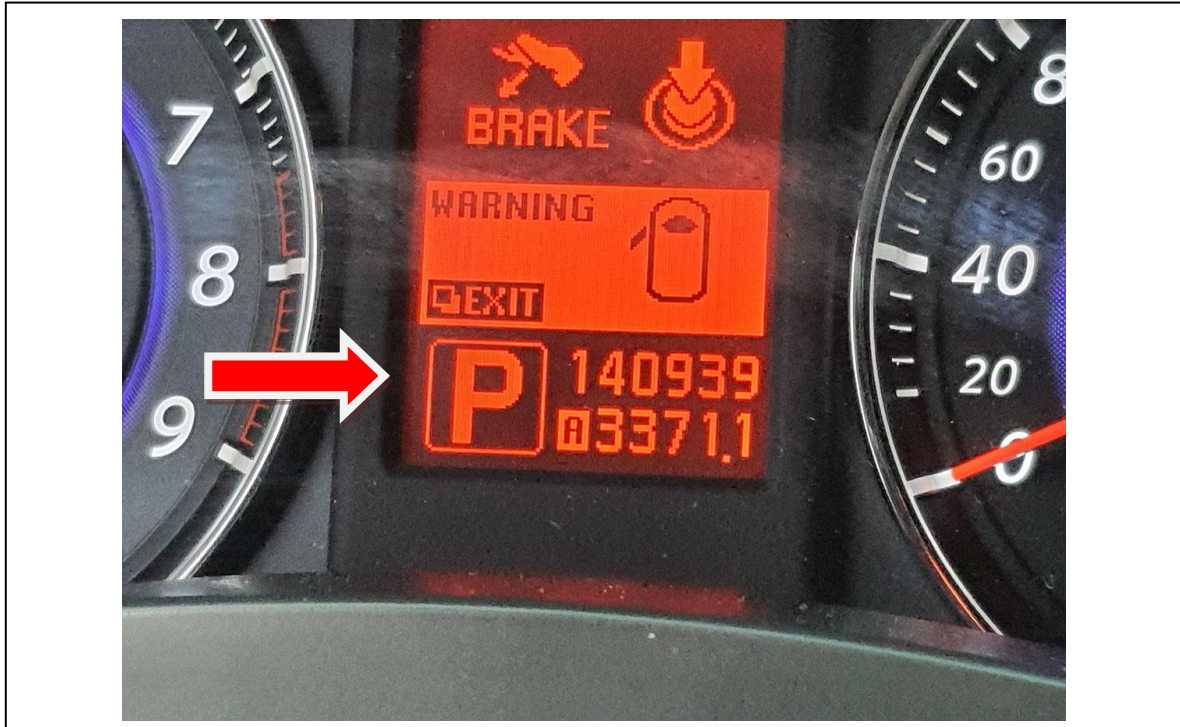
3. 車號 5775-YU 查驗當日里程數：140939 KM。

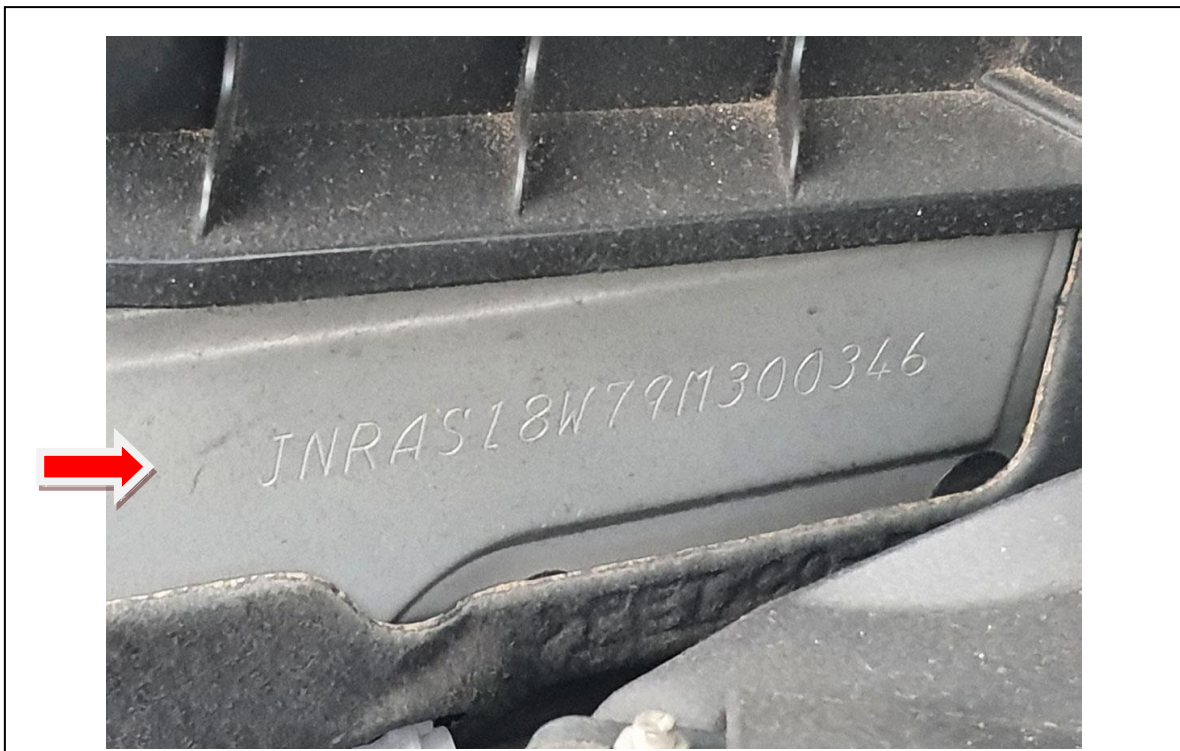
4. 車號 5775-YU 車身號碼 JNRAS18W79M300346。
