# 查定認證書

### 車輛查定認證說明

認證編號:1120532

車 號：	<u>AUK-7852</u>	式 樣：	<u>轎式 HID 頭燈</u>
廠 牌：	<u>馬自達</u>	排 氣 量：	<u>2488cc.</u>
型 式：	<u>JKM3</u>	手 / 自 排：	<u>自排</u>
年 份：	<u>2012.06</u>	引 擎 號 碼：	<u>C2J00944K</u>
顏 色：	<u>黑</u>	車 身 號 碼：	<u>C2J00931K</u>

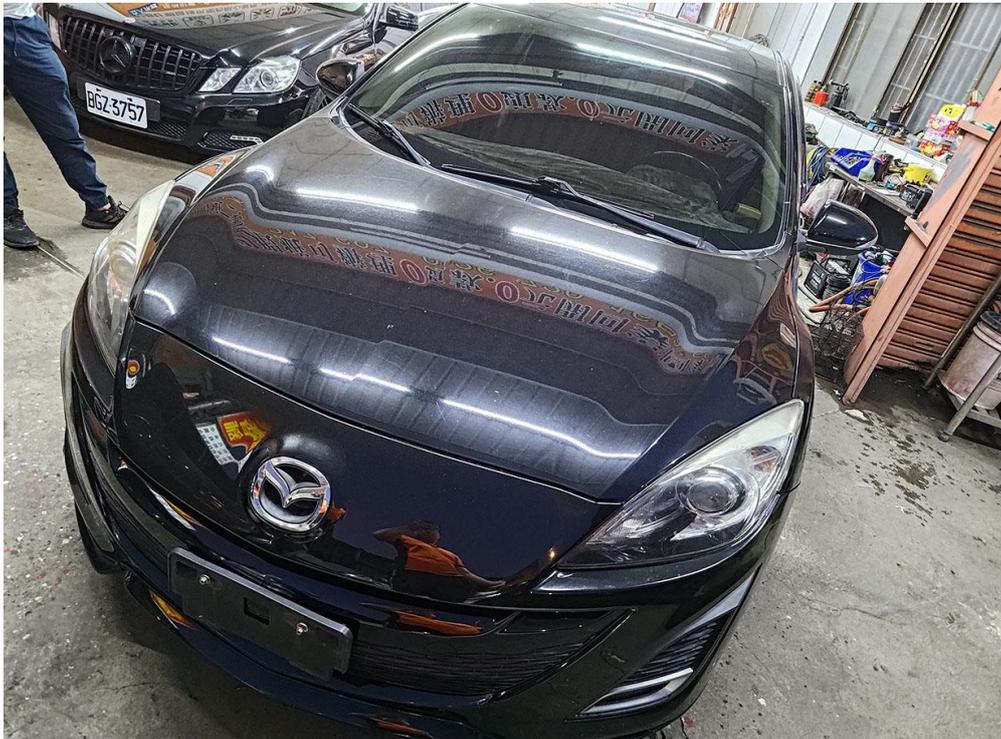
1. 車號 AUK-7852 車頭全貌。

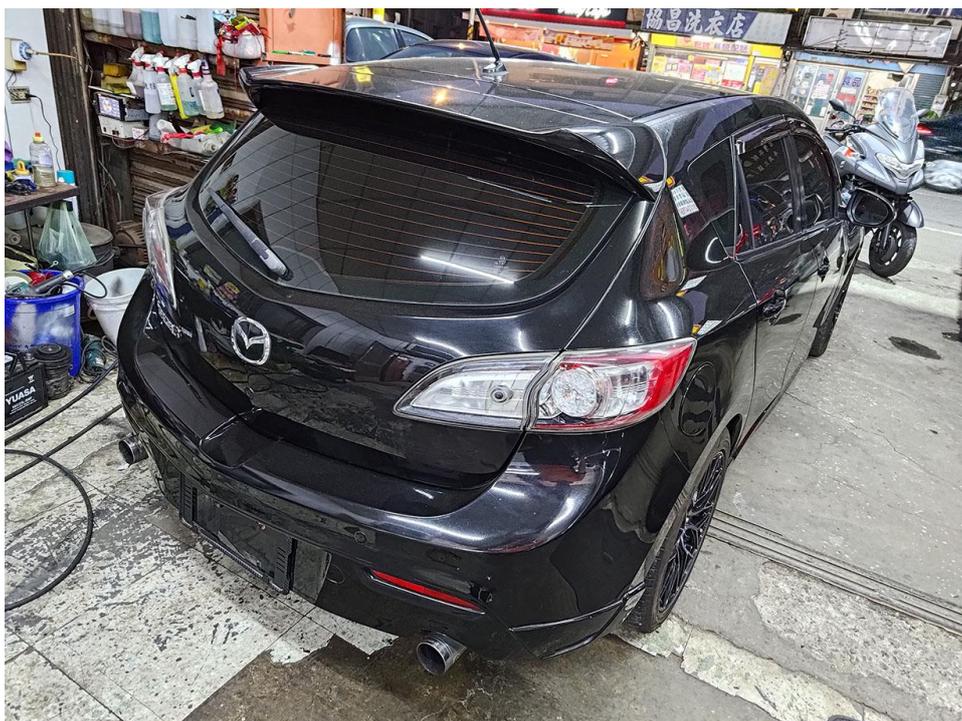
2. 車號 AUK-7852 車尾全貌。

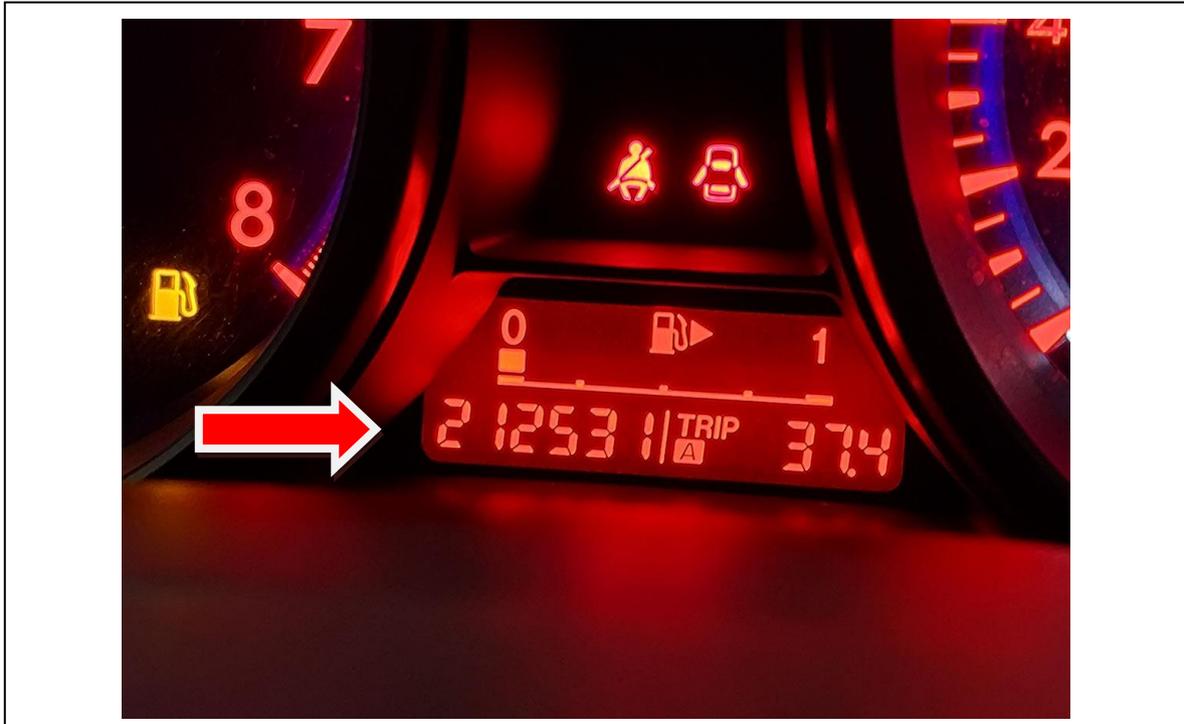
3. 車號 AUK-7852 查驗當日里程數：212531 KM。

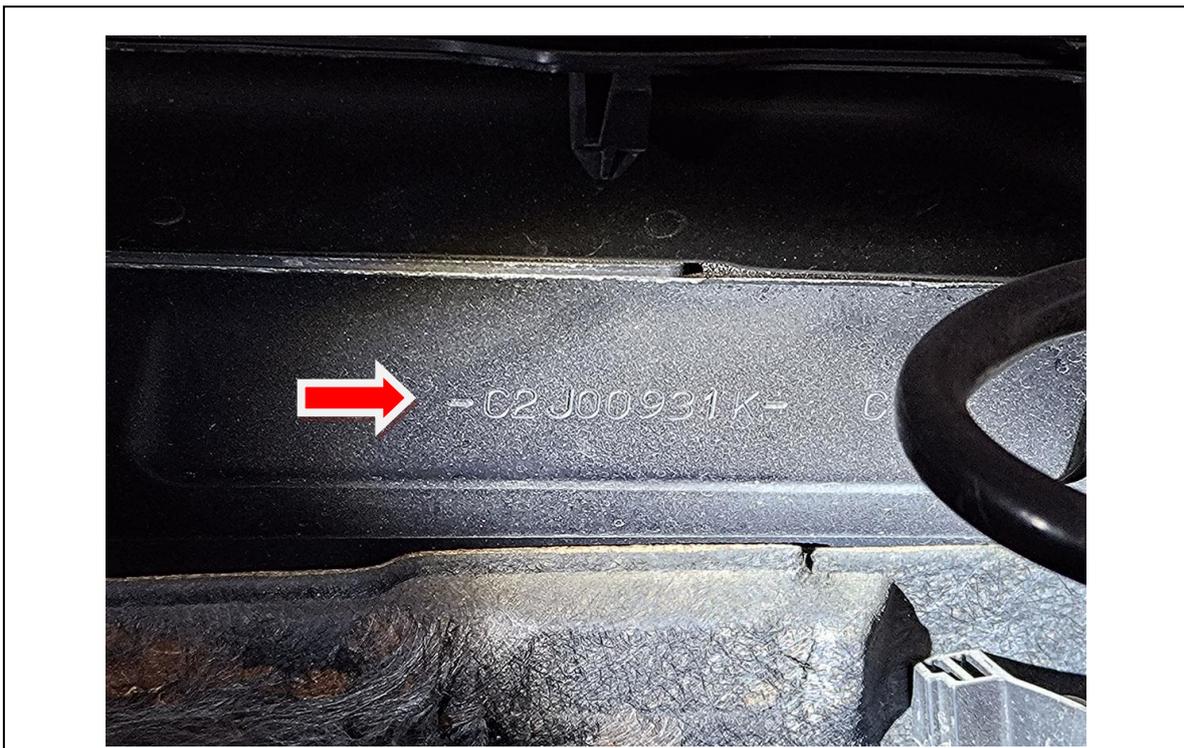
4. 車號 AUK-7852 車身號碼 C2J00931K。
