查定認證書

車輛查定認證說明

認證編號:1120666

車 號：	<u>BPR-3635</u>	式 樣：	<u>廂式 升降機</u>
廠 牌：	<u>中華</u>	排 氣 量：	<u>2998cc.</u>
型 式：	<u>FCBBC</u>	手 / 自 排：	<u>手 排</u>
年 份：	<u>2016.07</u>	引 擎 號 碼：	<u>4P10-C24955</u>
顏 色：	<u>白</u>	車 身 號 碼：	<u>RKMLTFBL7GH011778</u>

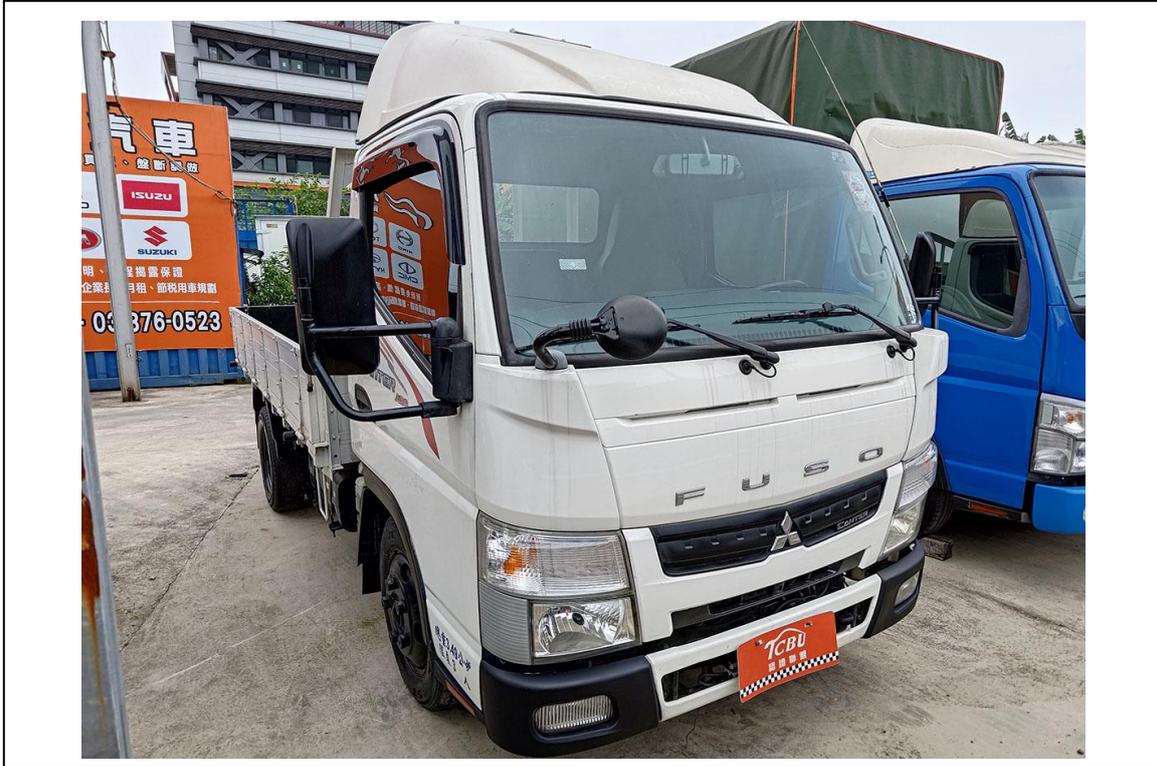
1. 車號 BPR-3635 車頭全貌。

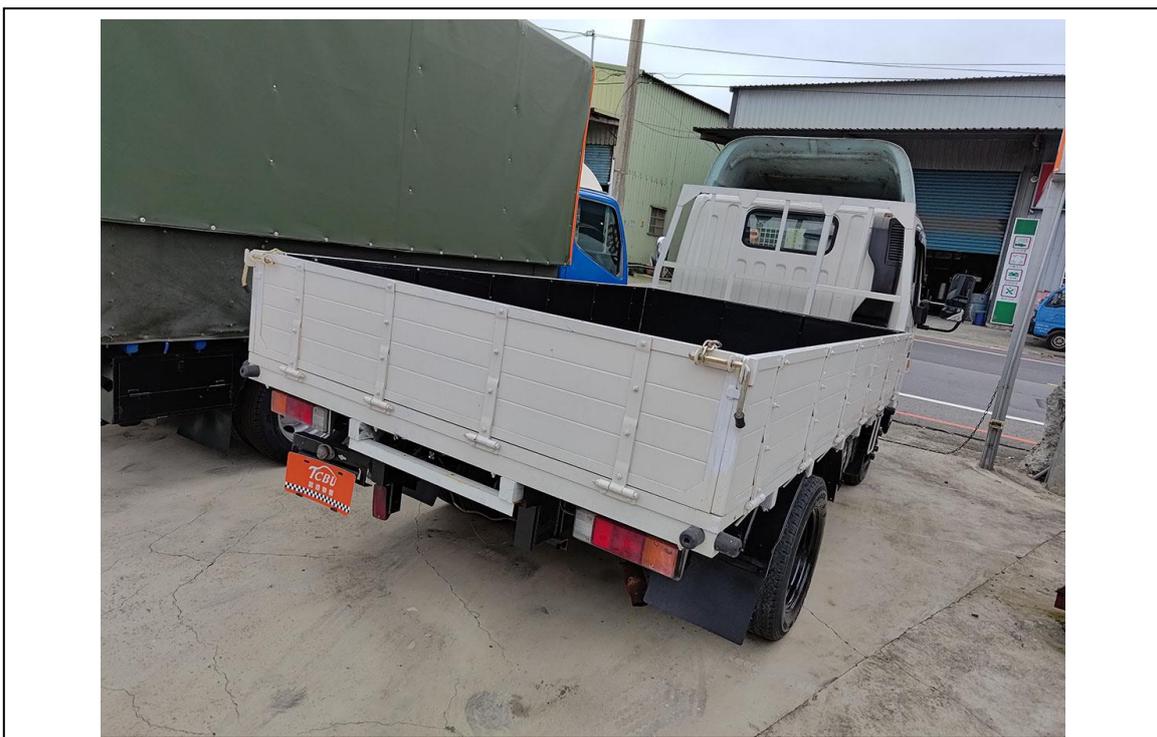
2. 車號 BPR-3635 車尾全貌。

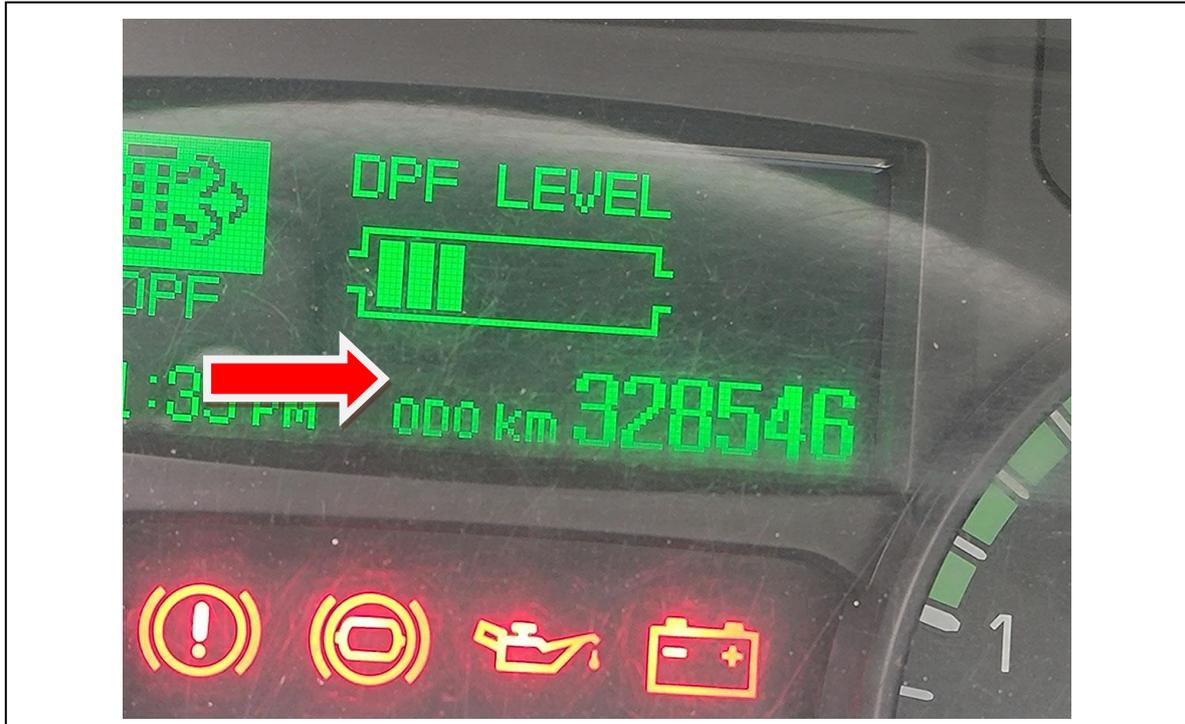
3. 車號 BPR-3635 查驗當日里程數：328546 KM。

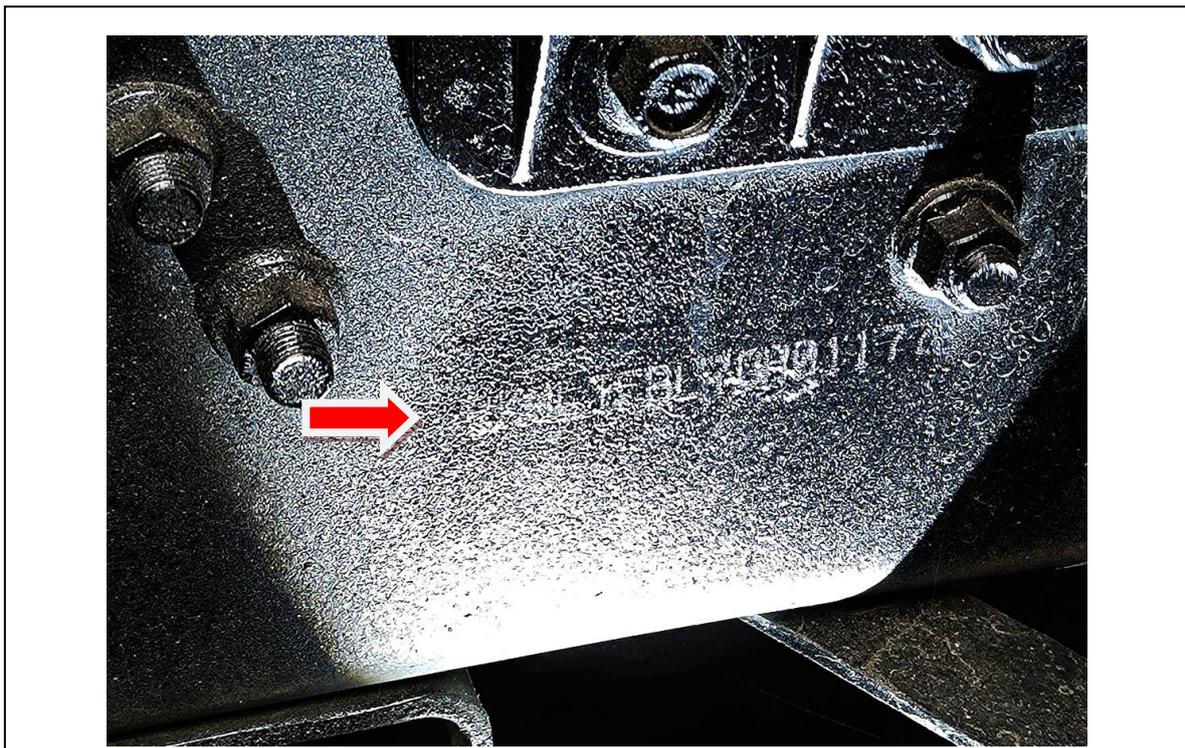
4. 車號 BPR-3635 車身號碼 RKMLTFBL7GH011778。
