# 查定認證書

### 車輛查定認證說明

認證編號:1120729

| 車 號： | 1568-S9 | 式 樣： | 轎式 |

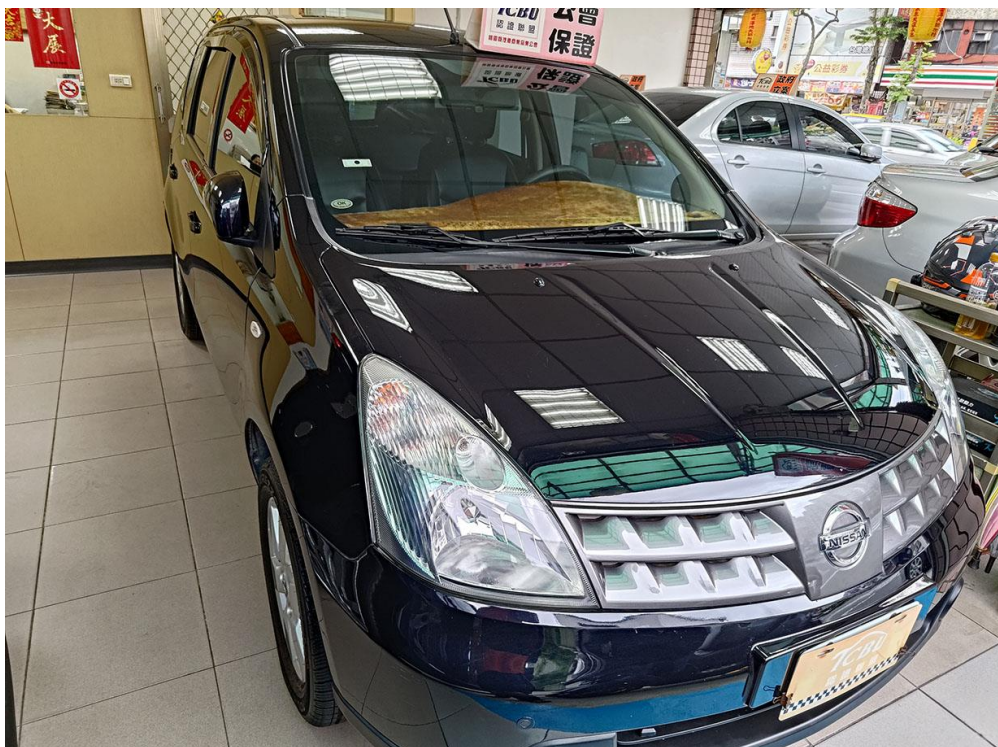
1. 車號 1568-S9 車頭全貌。

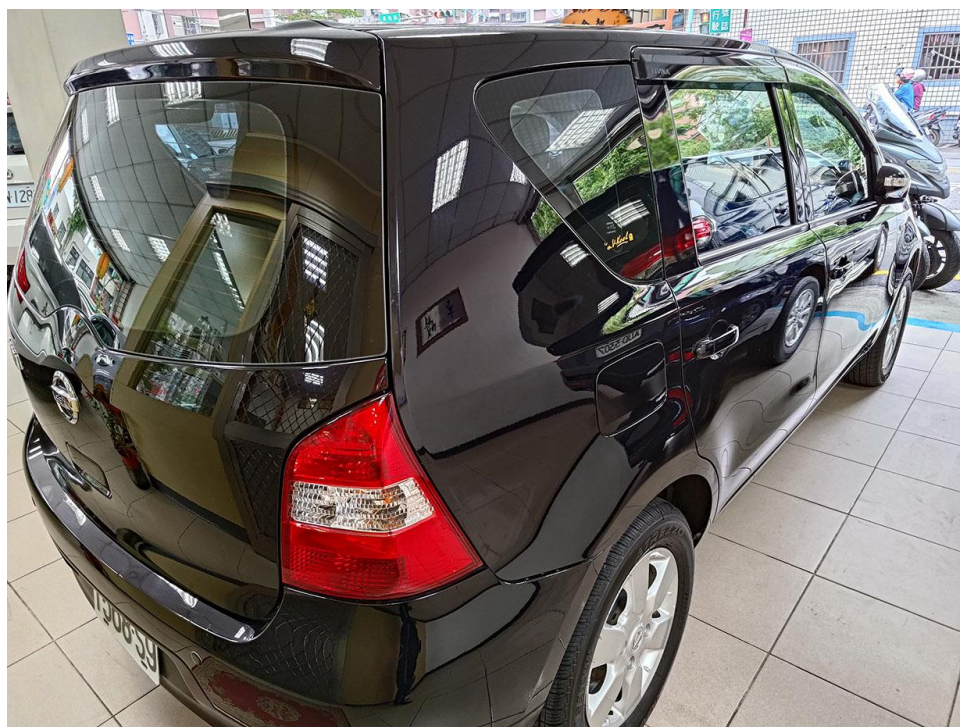
2. 車號 1568-S9 車尾全貌。

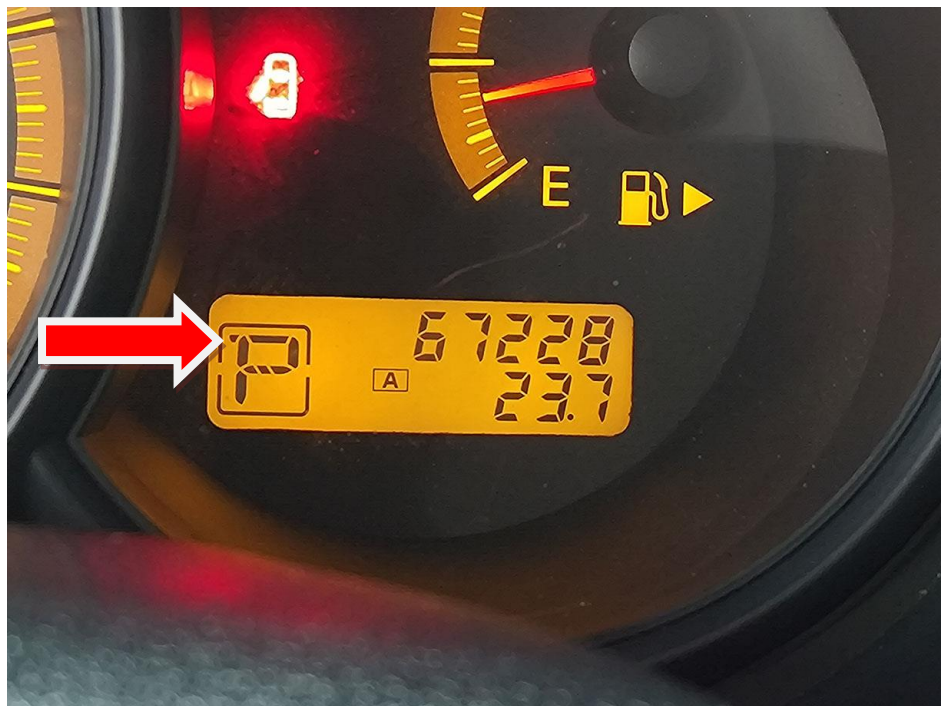
3. 車號 1568-S9 查驗當日里程數：67228 KM。

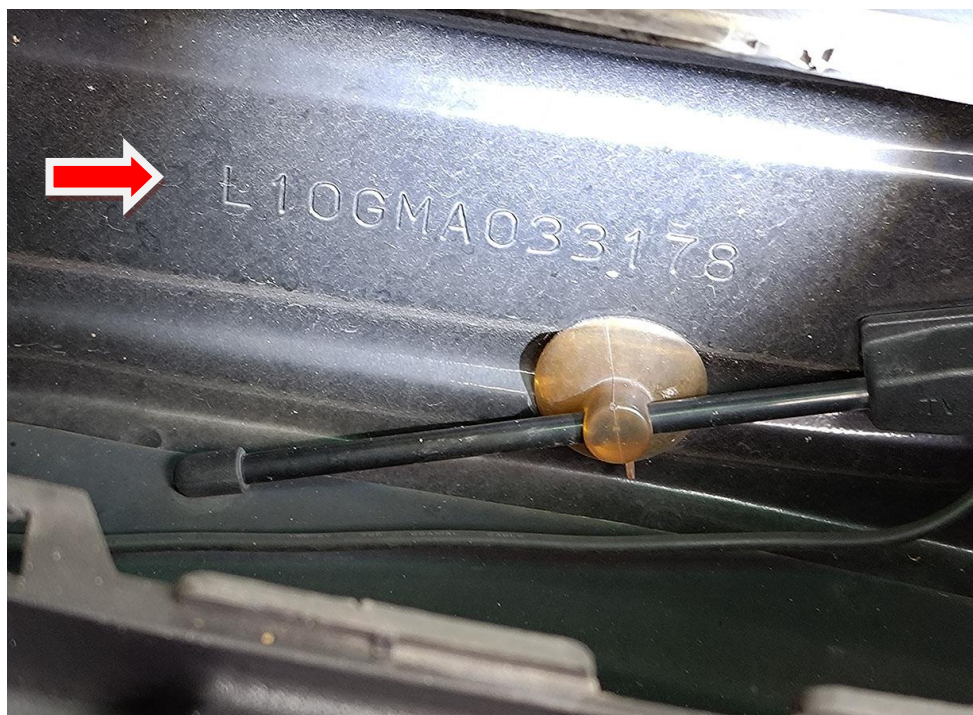
4. 車號 1568-S9 車身號碼 L10GMA033178。
