# 查定認證書

### 車輛查定認證說明

認證編號:1121020

| 車 號： | AGU-5819 | 式 樣： | 廂式 升降機 |

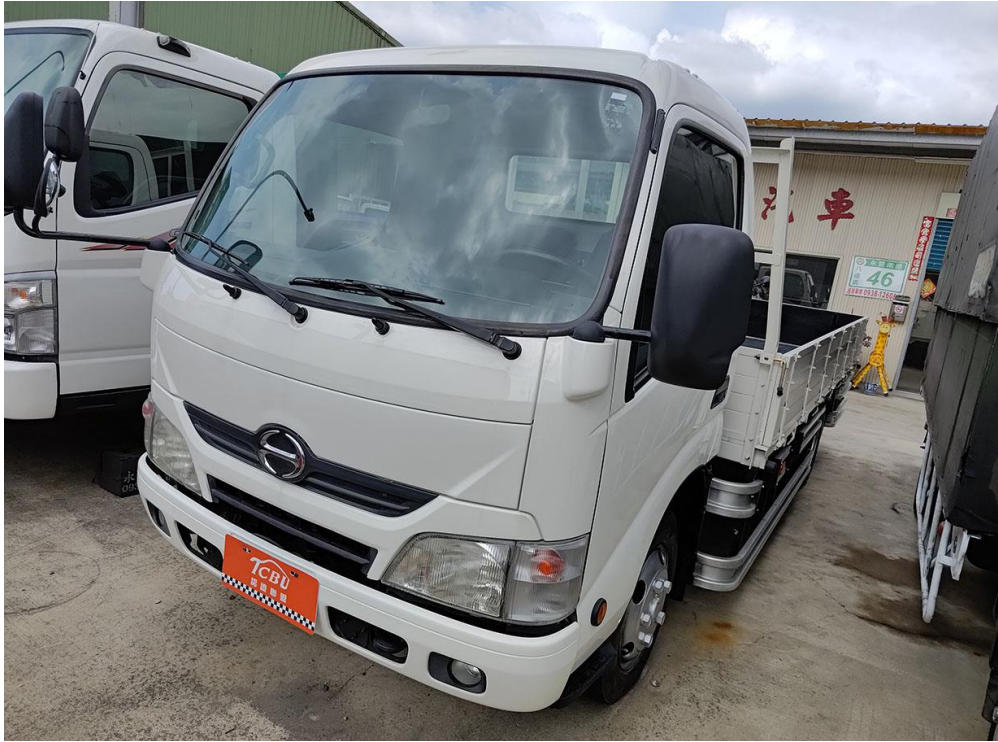
1. 車號 AGU-5819 車頭全貌。

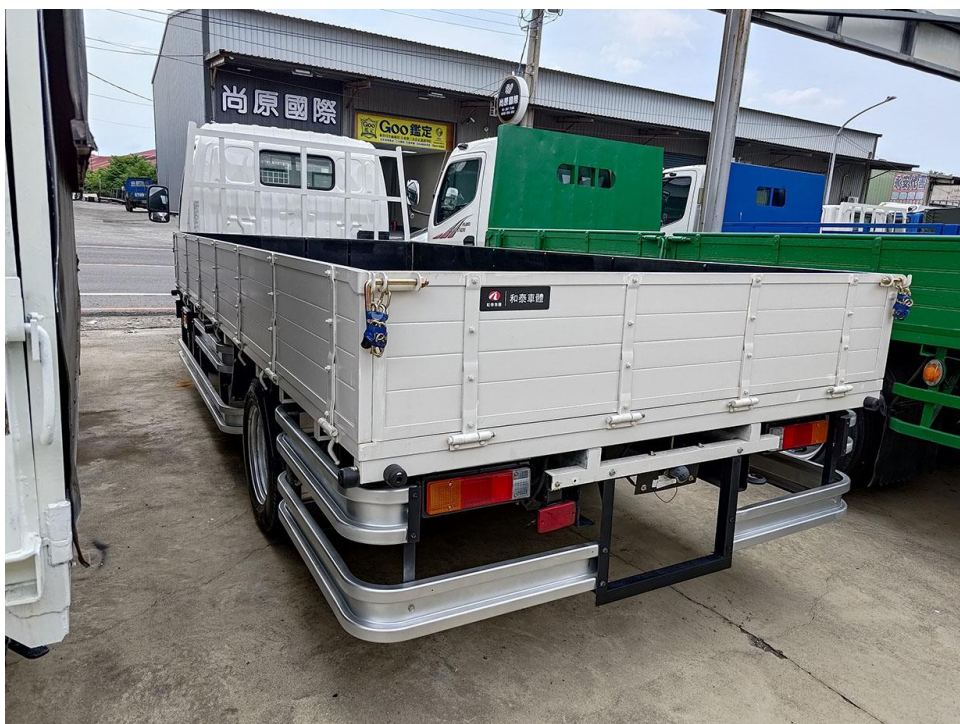
2. 車號 AGU-5819 車尾全貌。

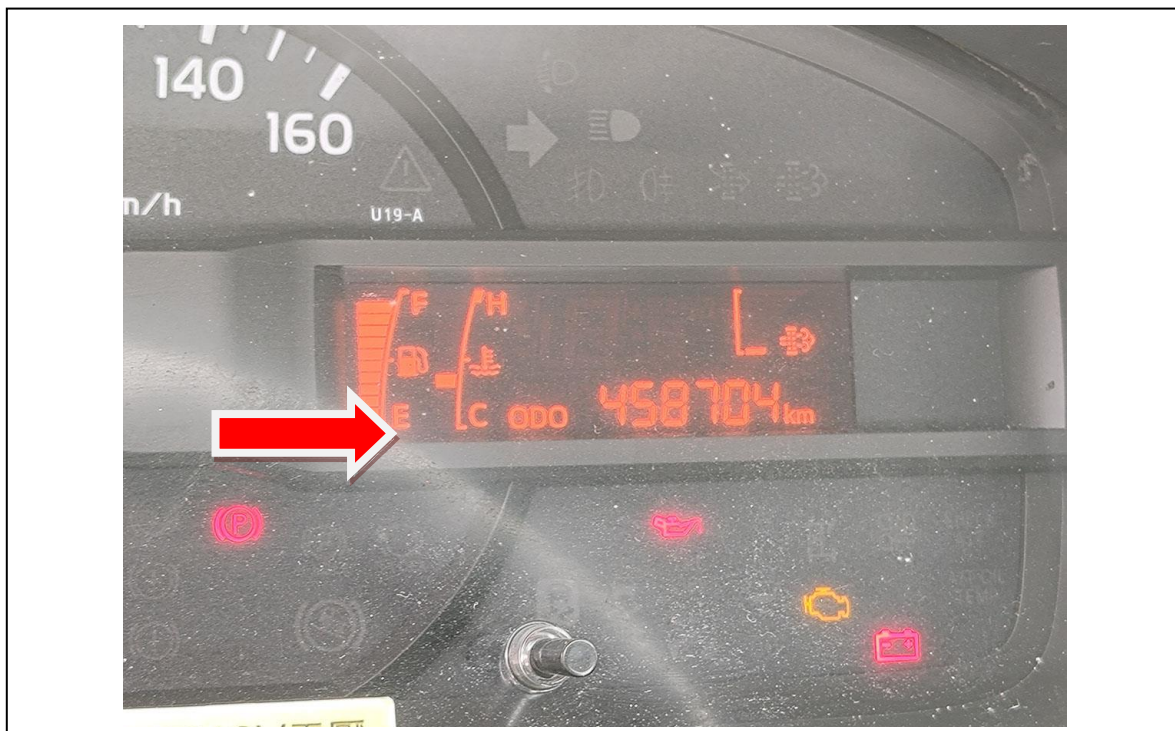
3. 車號 AGU-5819 查驗當日里程數：458704 KM。

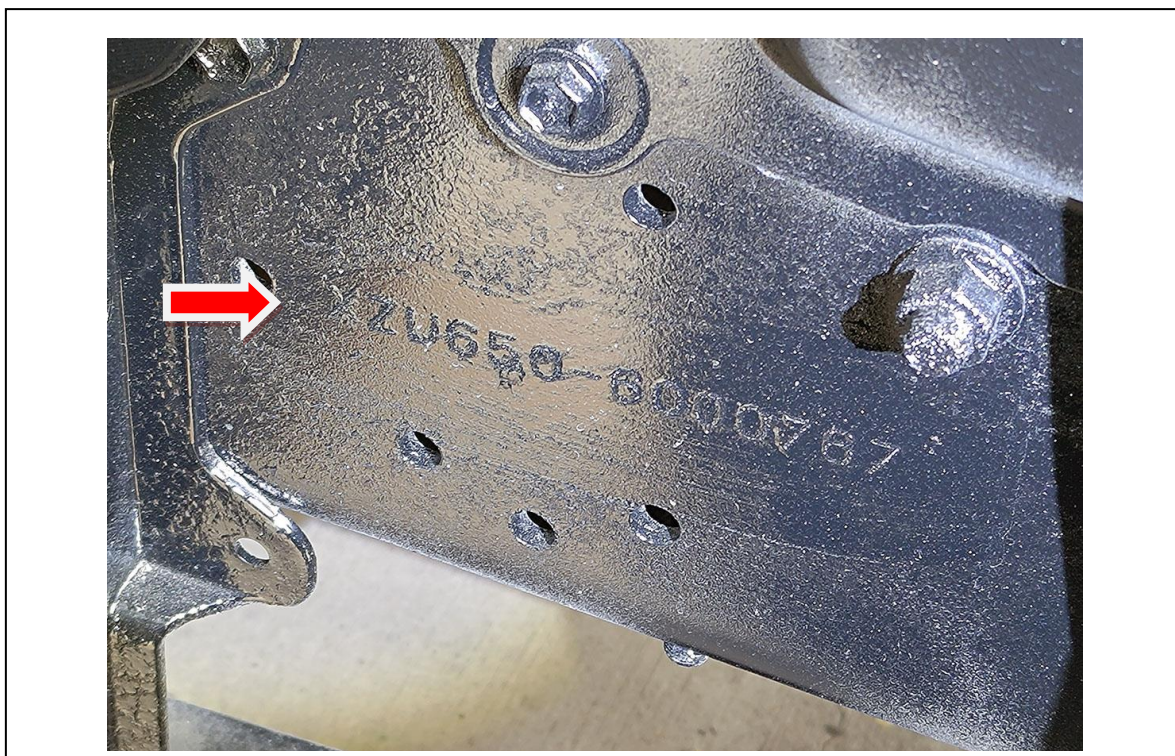
4. 車號 AGU-5819 車身號碼 XZU650-6000767。
