# 查定認證書

### 車輛查定認證說明

認證編號:1121028

| 車 號： | ABQ-1020 | 式 樣： | 轎式 |

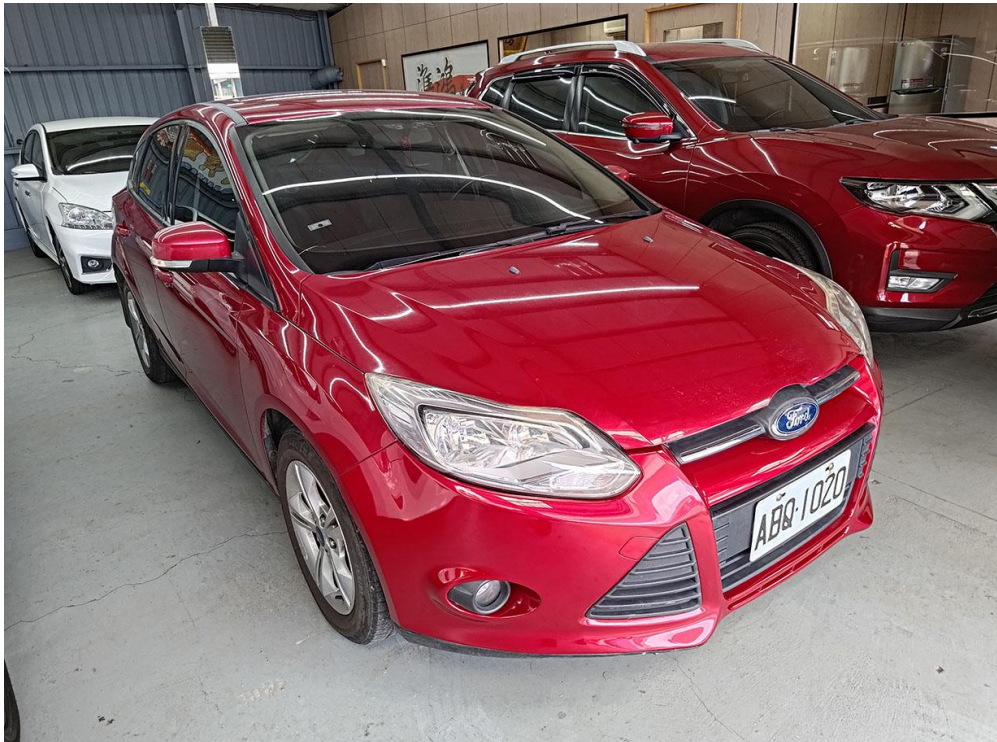
1. 車號 ABQ-1020 車頭全貌。

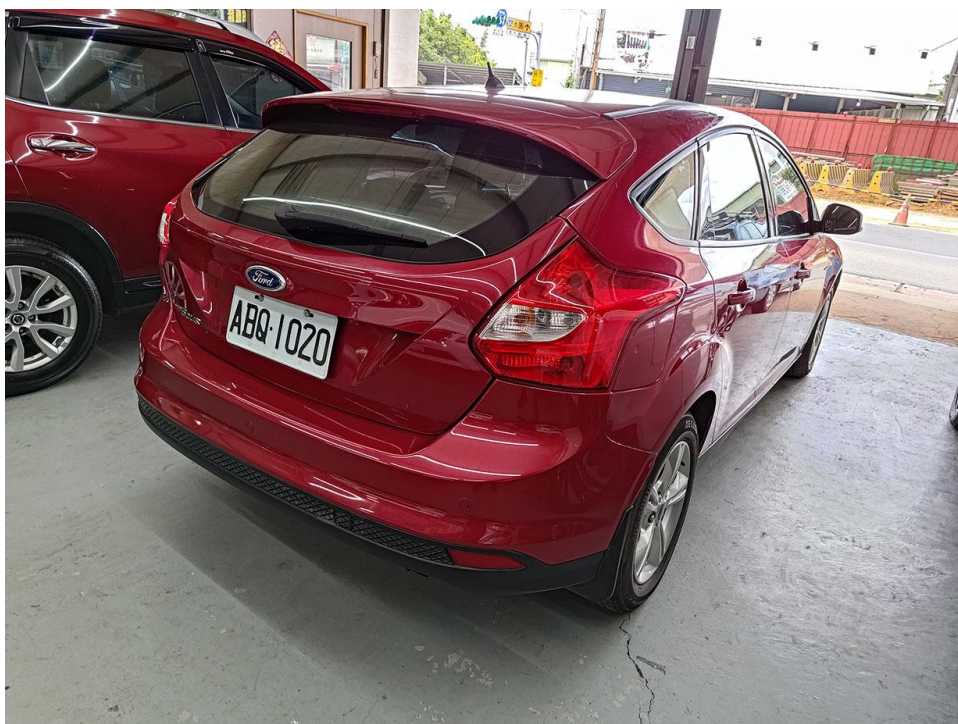
2. 車號 ABQ-1020 車尾全貌。

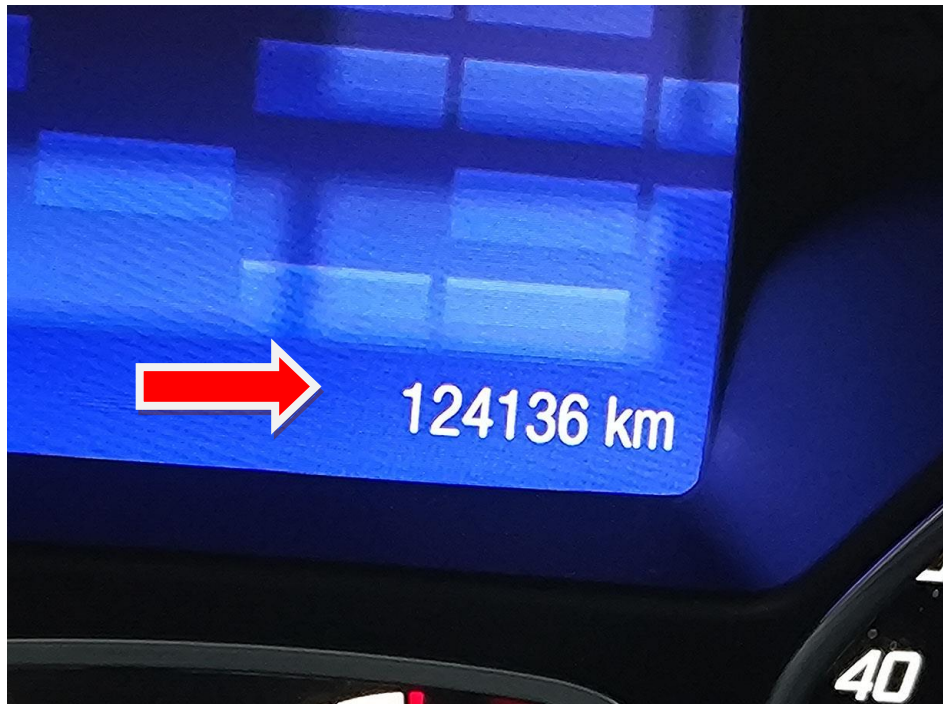
3. 車號 ABQ-1020 查驗當日里程數：124136 KM。

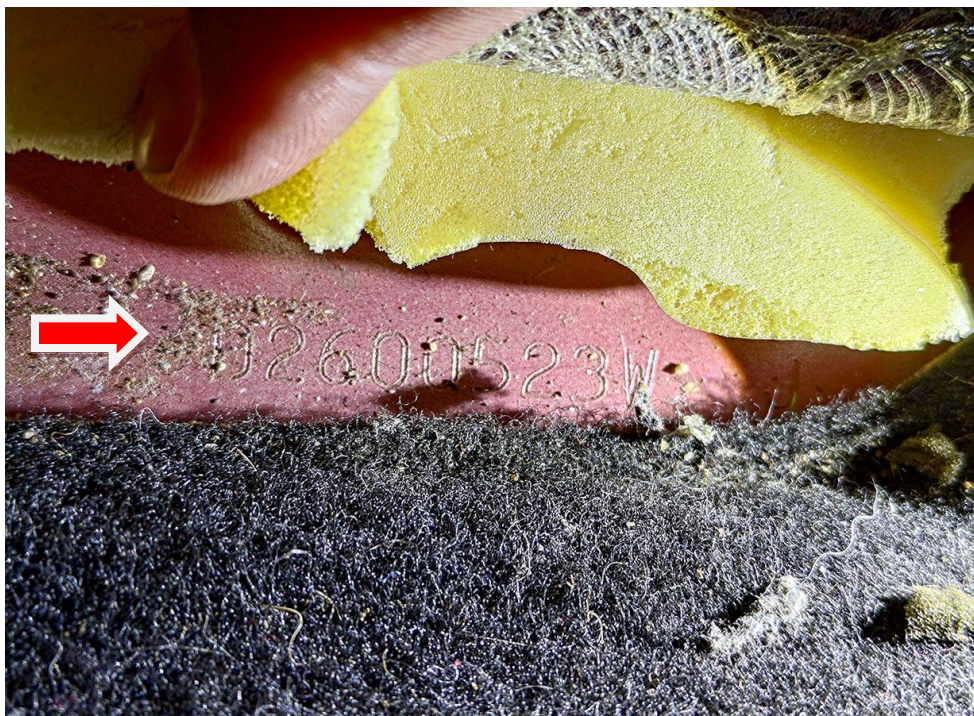
4. 車號 ABQ-1020 車身號碼 D2600523W。
