# 查定認證書

### 車輛查定認證說明

認證編號:1121132

車 號：	<u>AUE-1578</u>	式 樣：	<u>旅行式 LED 頭燈</u>
廠 牌：	<u>HONDA</u>	排 氣 量：	<u>2356cc.</u>
型 式：	<u>ODYSSEY 2.4 APEX</u>	手 / 自 排：	<u>自 排</u>
年 份：	<u>2017.07</u>	引 擎 號 碼：	<u>無</u>
顏 色：	<u>銀</u>	車 身 號 碼：	<u>JHMRC1850HC203183</u>

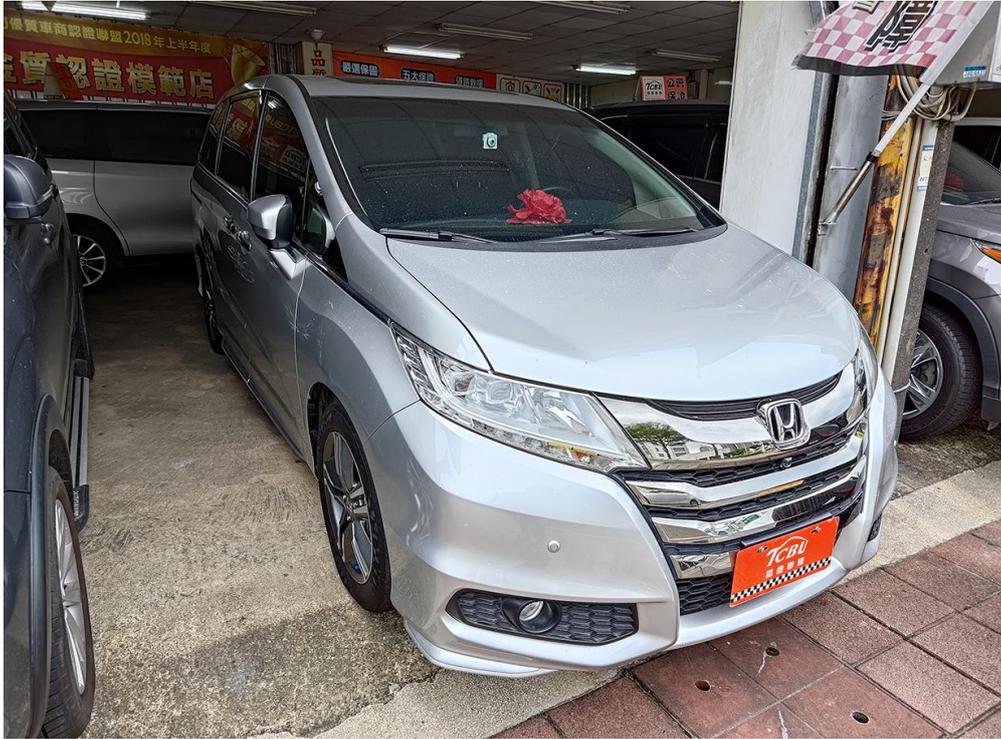
1. 車號 AUE-1578 車頭全貌。

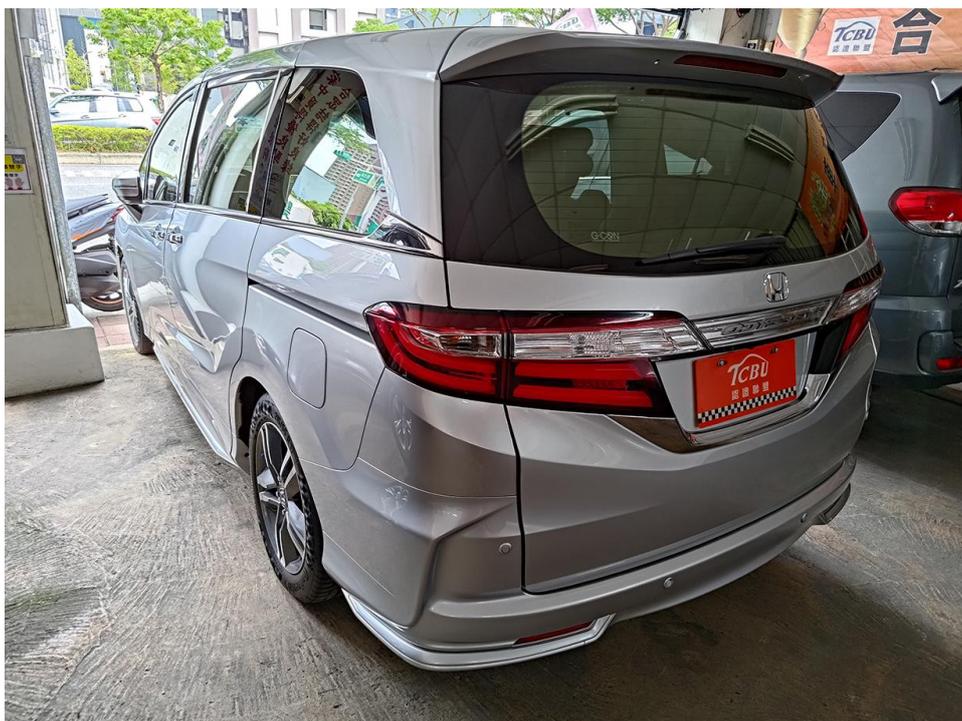
2. 車號 AUE-1578 車尾全貌。

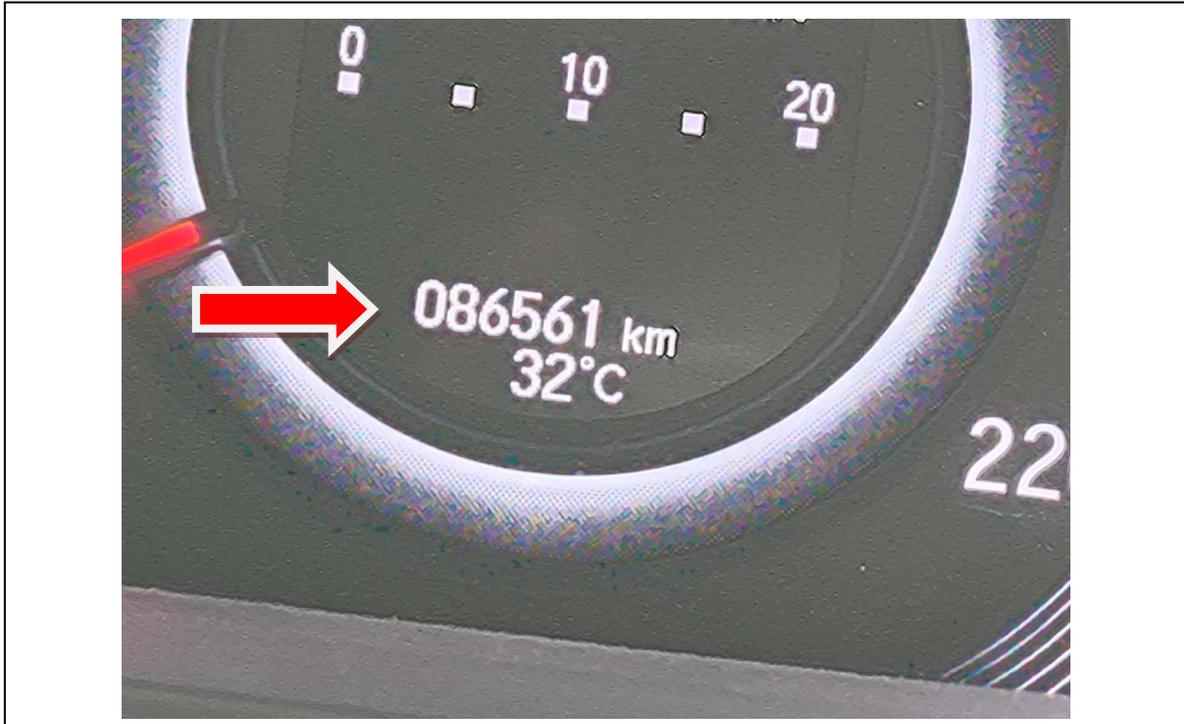
3. 車號 AUE-1578 查驗當日里程數：86561 KM。

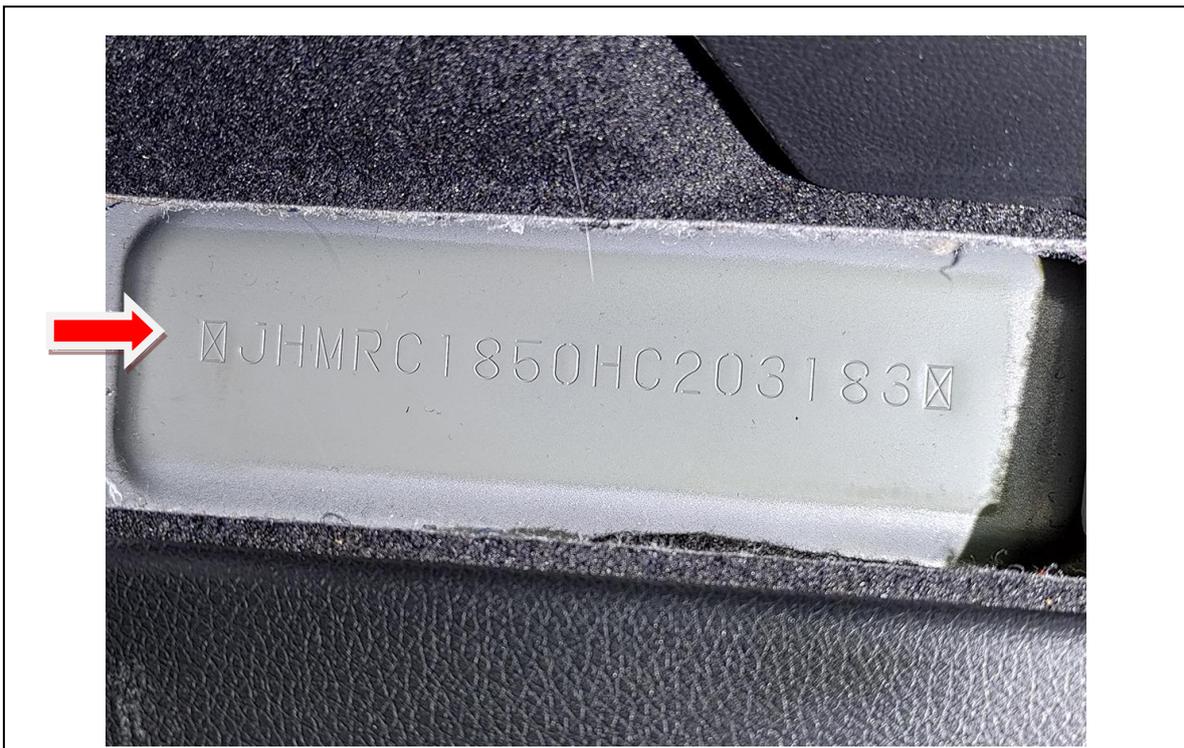
4. 車號 AUE-1578 車身號碼 JHMRC1850HC203183。
