查定認證書

車輛查定認證說明

認證編號:1121138

車 號：	<u>AUK-6209</u>	式 樣：	<u>廂式 冷凍</u>
廠 牌：	<u>中華</u>	排 氣 量：	<u>2998cc.</u>
型 式：	<u>RKMLTFBL8EH002374</u>	手 / 自 排：	<u>手排</u>
年 份：	<u>2014.03</u>	引 擎 號 碼：	<u>4P10-A98200</u>
顏 色：	<u>白</u>	車 身 號 碼：	<u>RKMLTFBL8EH002374</u>

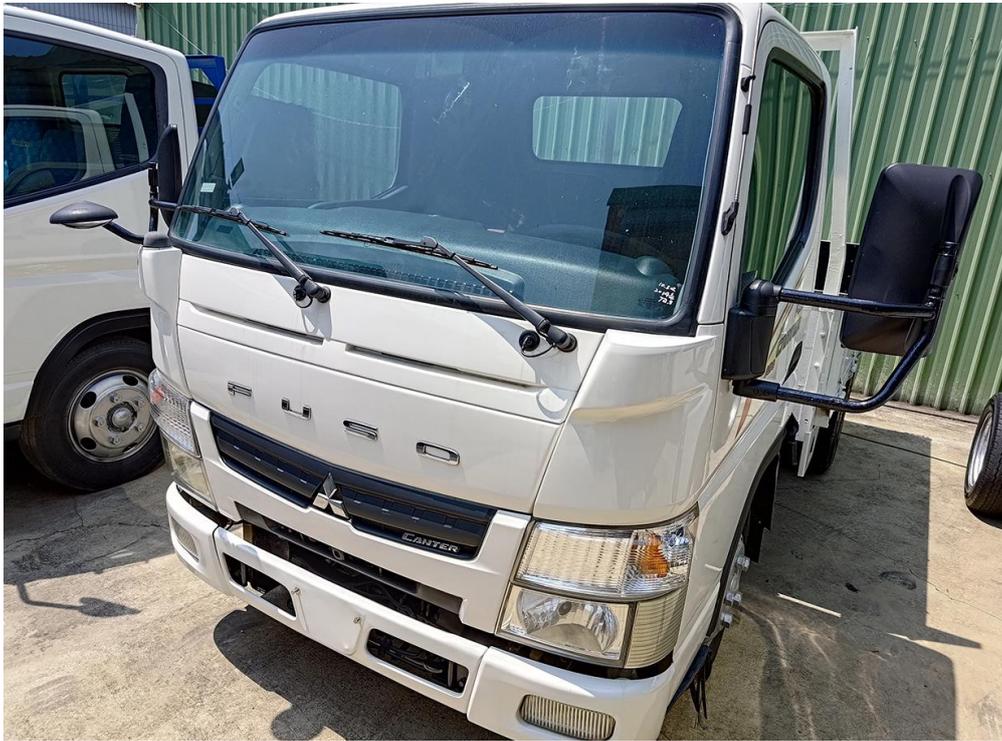
1. 車號 AUK-6209 車頭全貌。

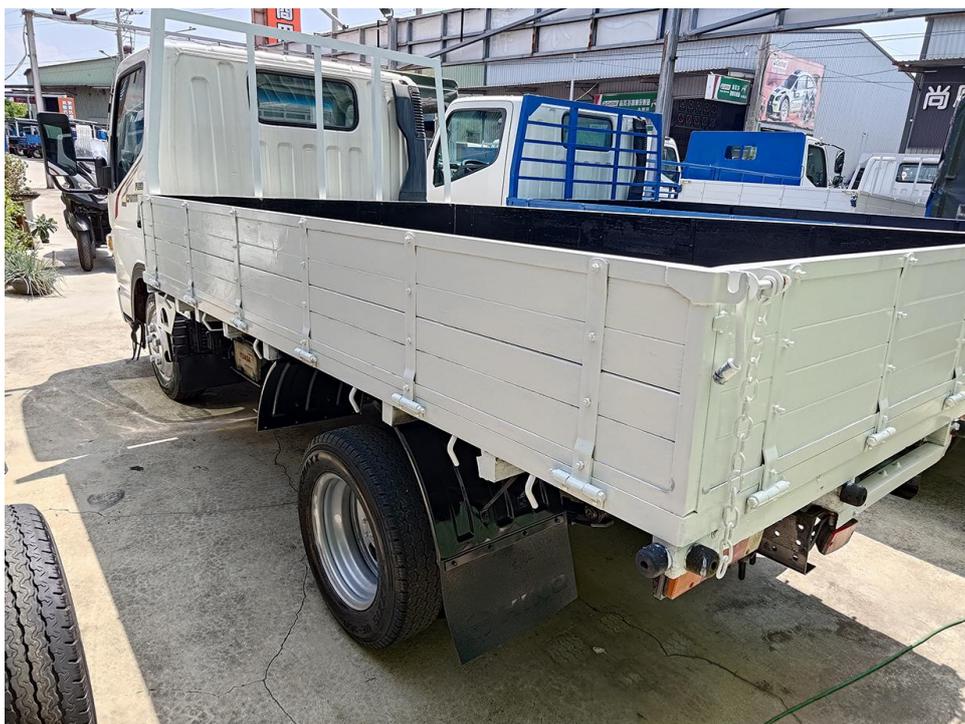
2. 車號 AUK-6209 車尾全貌。

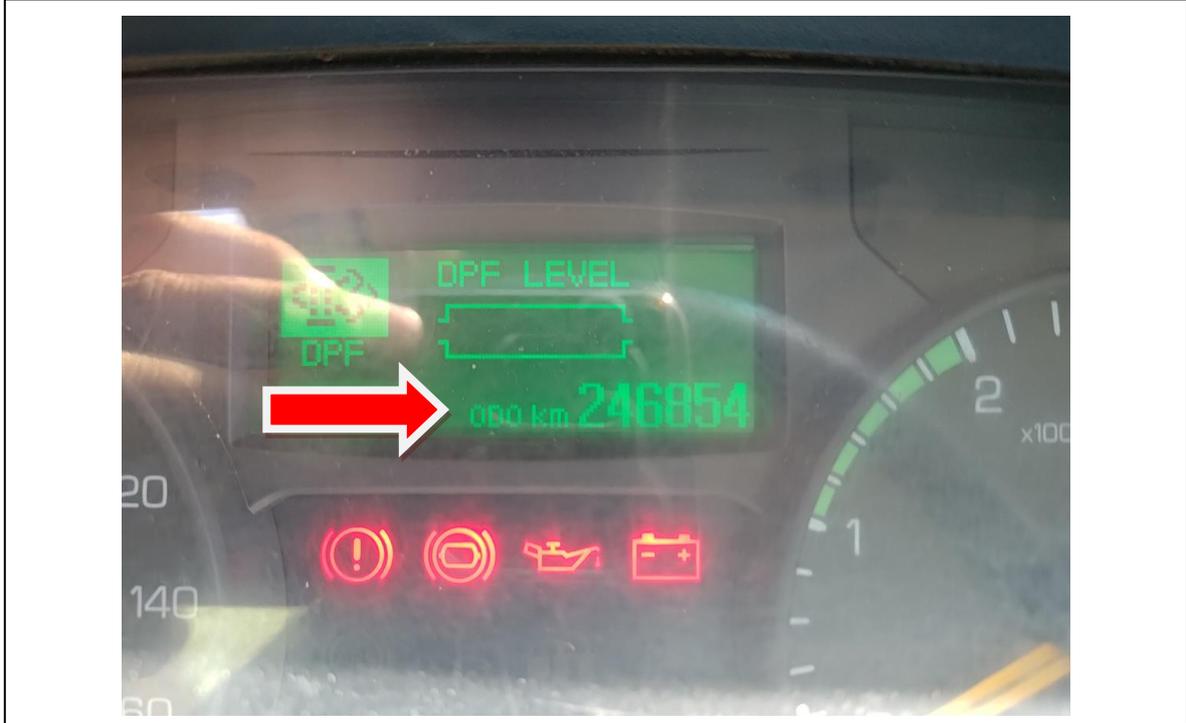
3. 車號 AUK-6209 查驗當日里程數：246854 KM。

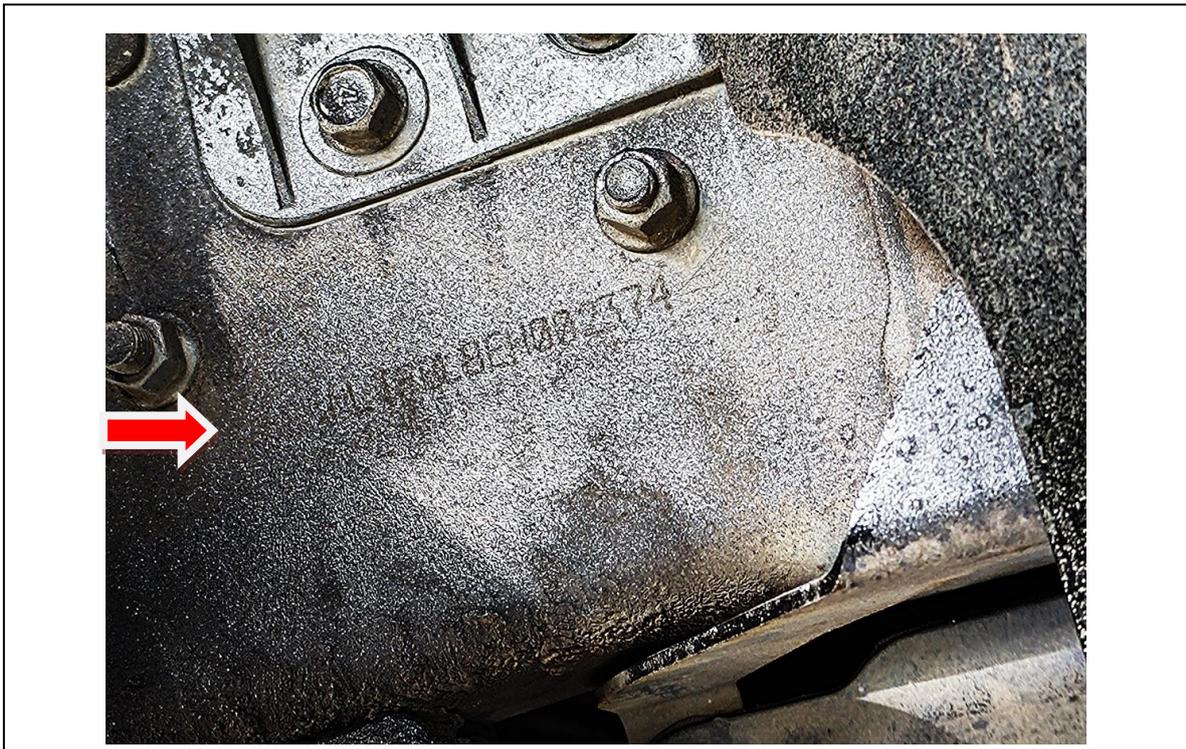
4. 車號 AUK-6209 車身號碼 RKMLTFBL8EH002374。
