# 查定認證書

### 車輛查定認證說明

認證編號:1121192

車 號：	<u>RCP-3386</u>	式 樣：	<u>廂式 娛樂顯示 HID 頭燈</u>
廠 牌：	<u>MERCEDES-BENZ</u>	排 氣 量：	<u>5461cc.</u>
型 式：	<u>G63 AMG</u>	手 / 自 排：	<u>自 排</u>
年 份：	<u>2012.12</u>	引 擎 號 碼：	<u>無</u>
顏 色：	<u>白</u>	車 身 號 碼：	<u>WDB4632721X205040</u>

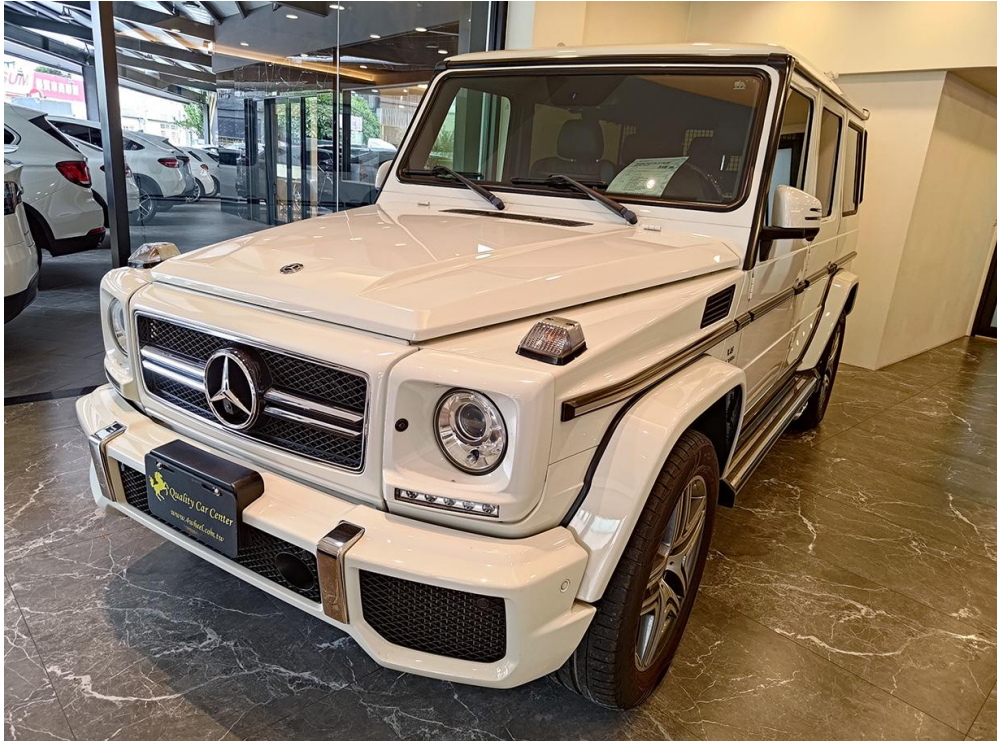
1. 車號 RCP-3386 車頭全貌。

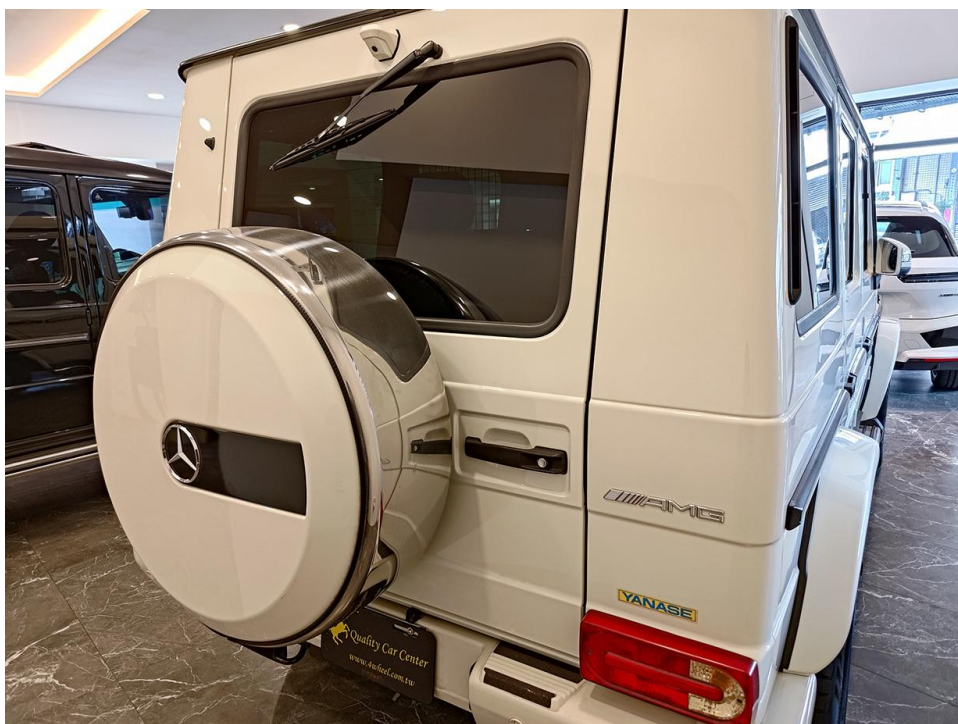
2. 車號 RCP-3386 車尾全貌。

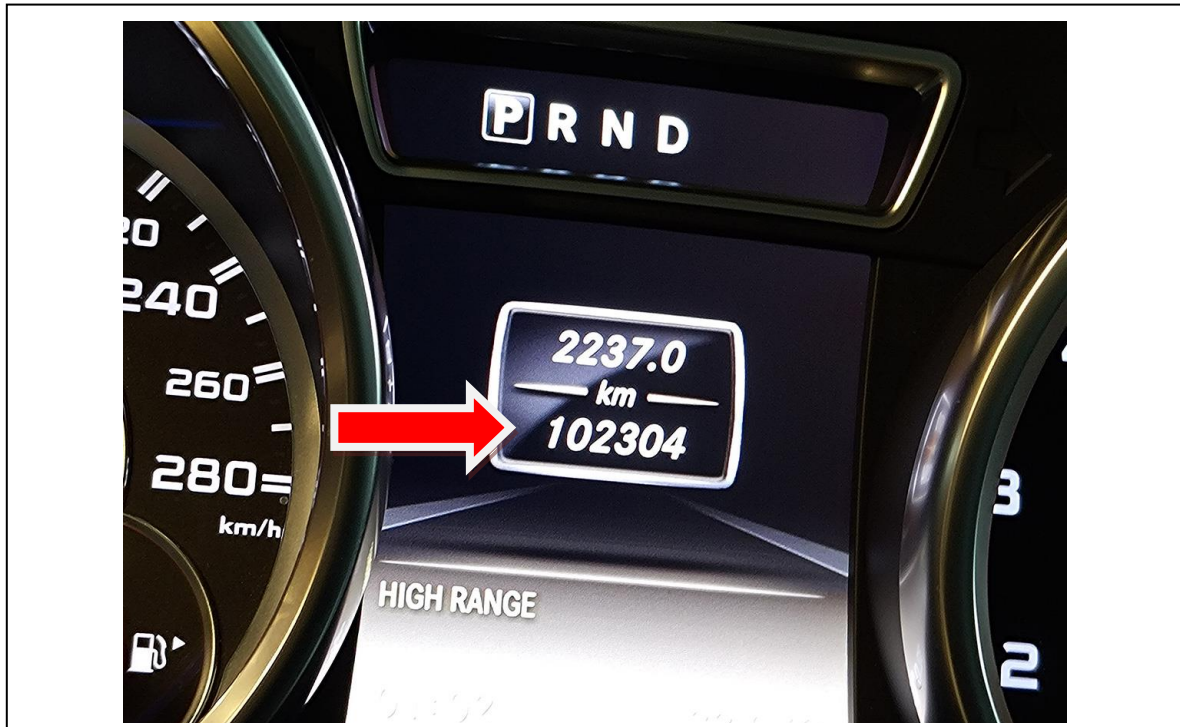
3. 車號 RCP-3386 查驗當日里程數：102304 KM。

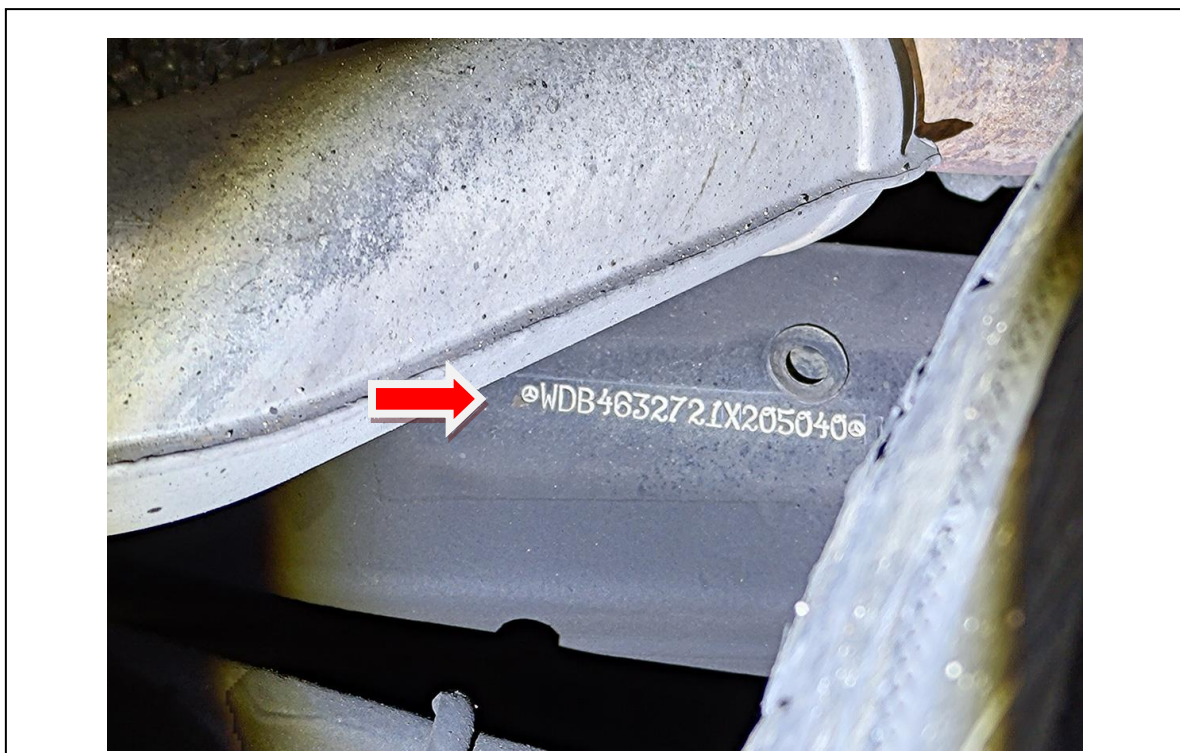
4. 車號 RCP-3386 車身號碼 WDB4632721X205040。
