# 查定認證書

### 車輛查定認證說明

認證編號:1121363

| 型 式： | <u>TOYOTA RAV4</u> | 手 / 自 排： | <u>自 排</u> |

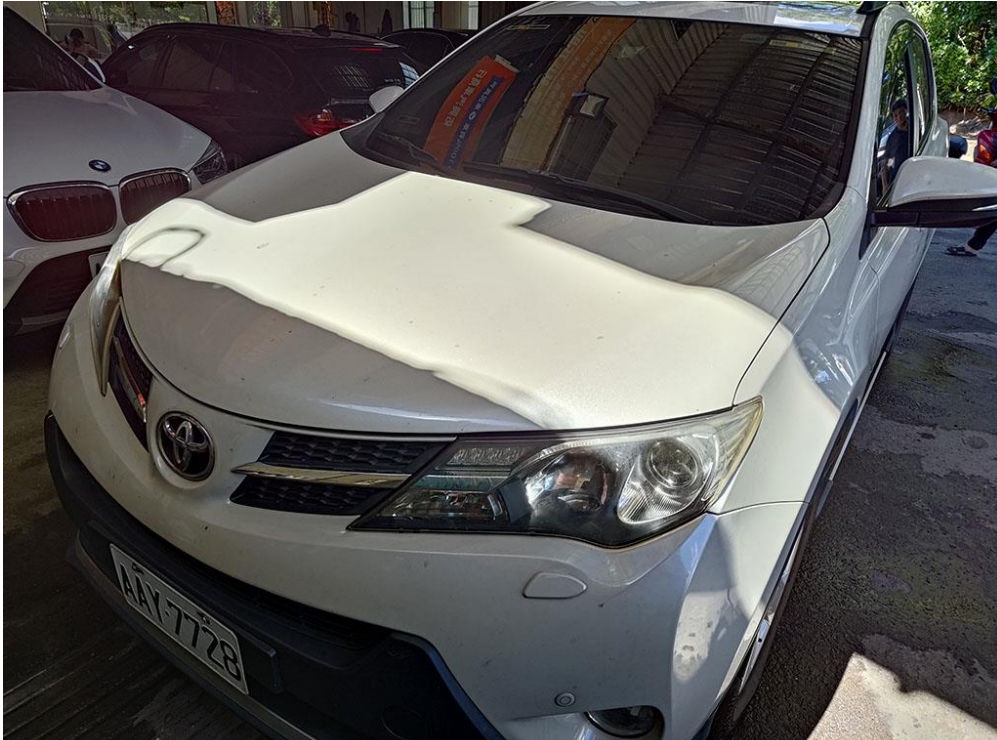
1. 車號 AAY-7728 車頭全貌。

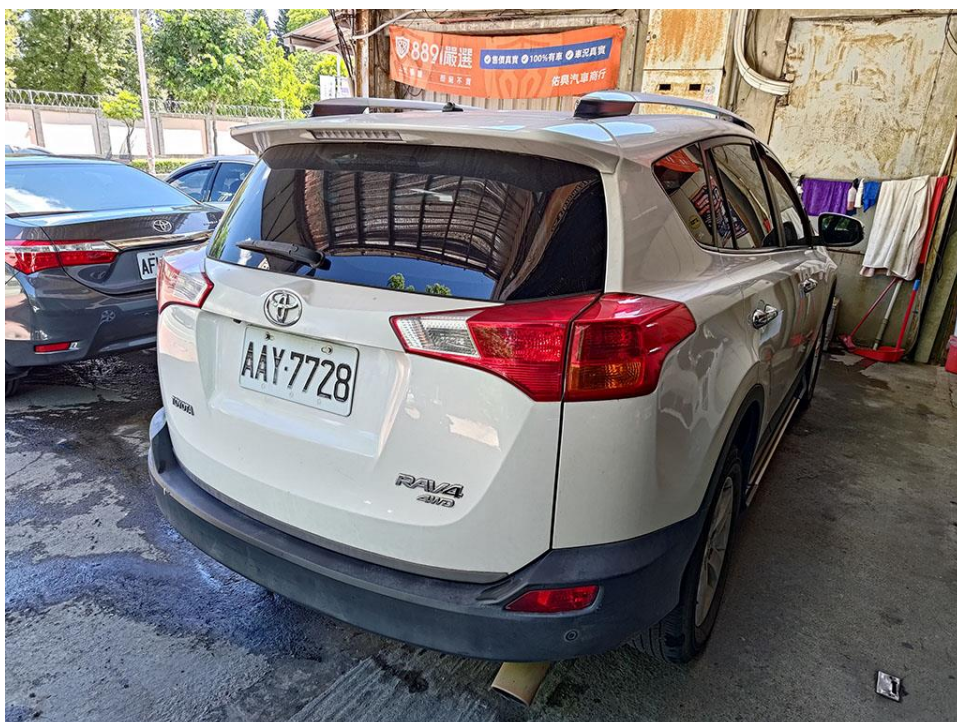
2. 車號 AAY-7728 車尾全貌。

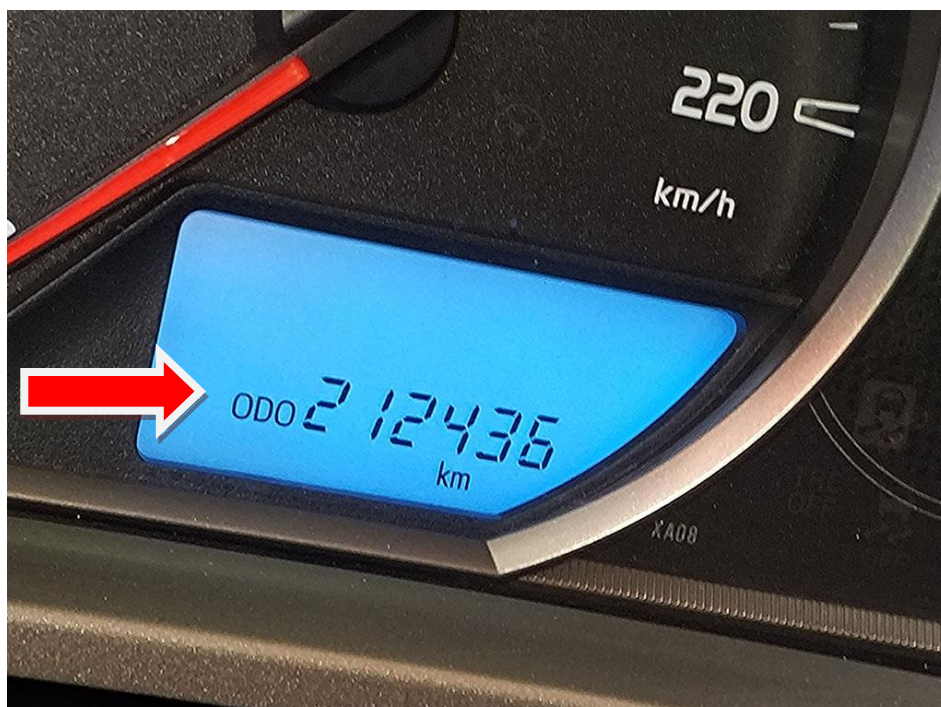
3. 車號 AAY-7728 查驗當日里程數：212436 KM。

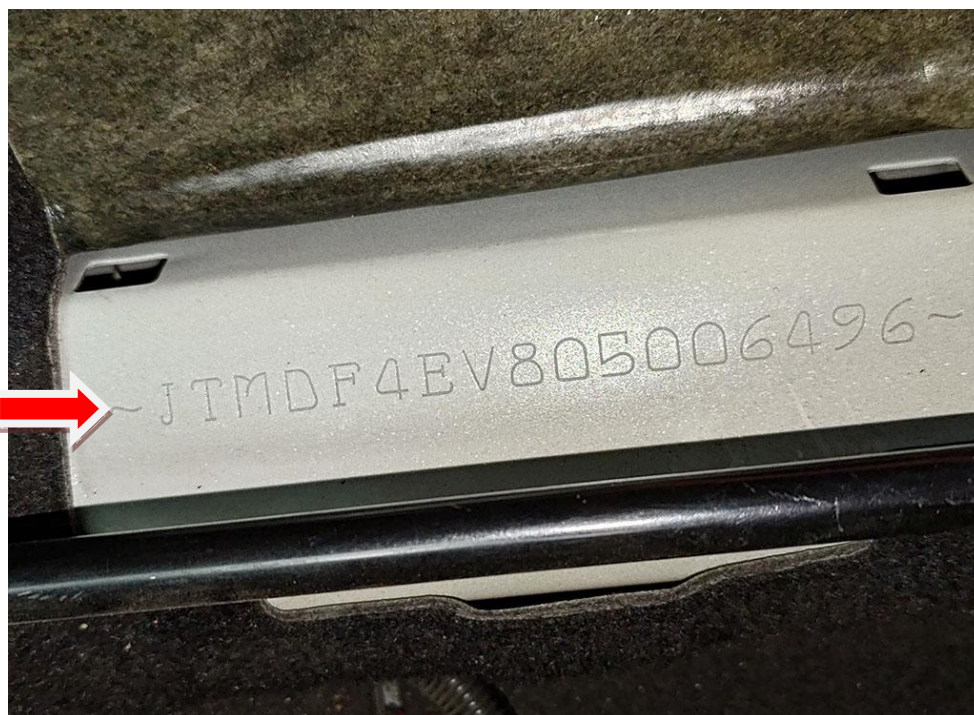
4. 車號 AAY-7728 車身號碼 JTMD F4EV805006496。
