# 查定認證書

### 車輛查定認證說明

認證編號:1121777

車號 AJX-7612 車輛符合 TCBU 優質車商認證聯盟之五大保證。

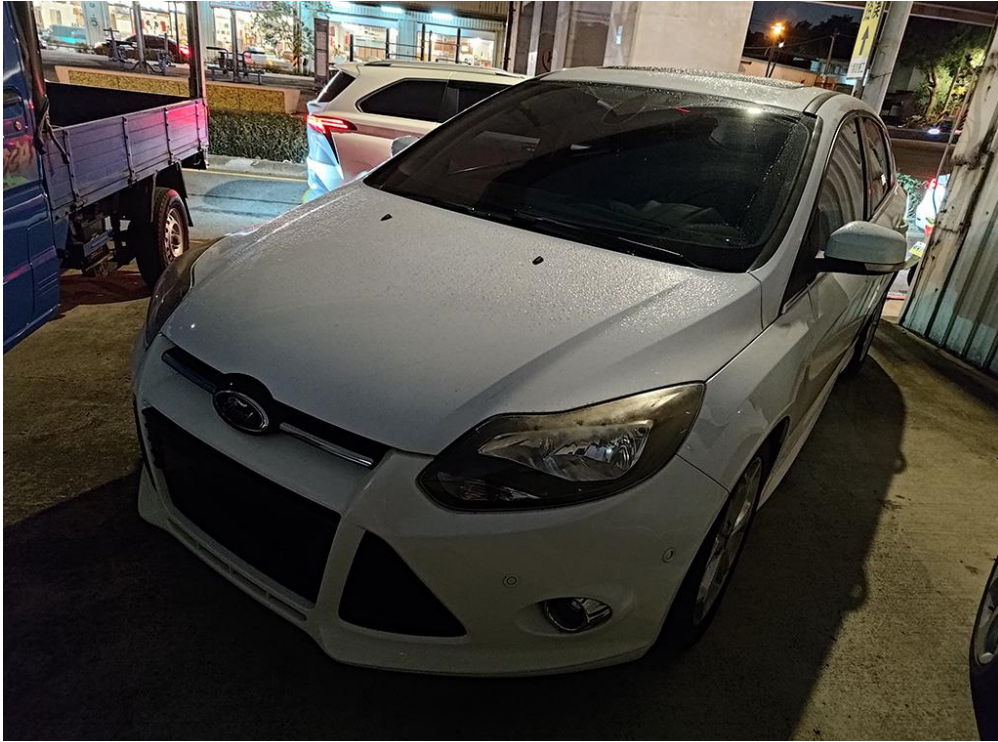
1. 車號 AJX-7612 車頭全貌。

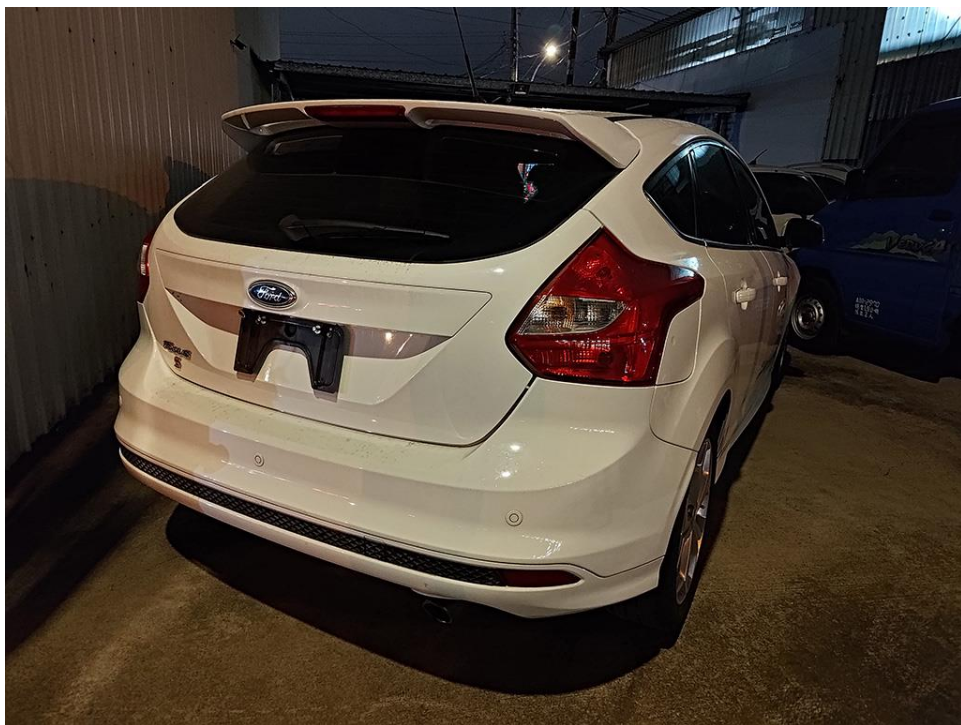
2. 車號 AJX-7612 車尾全貌。

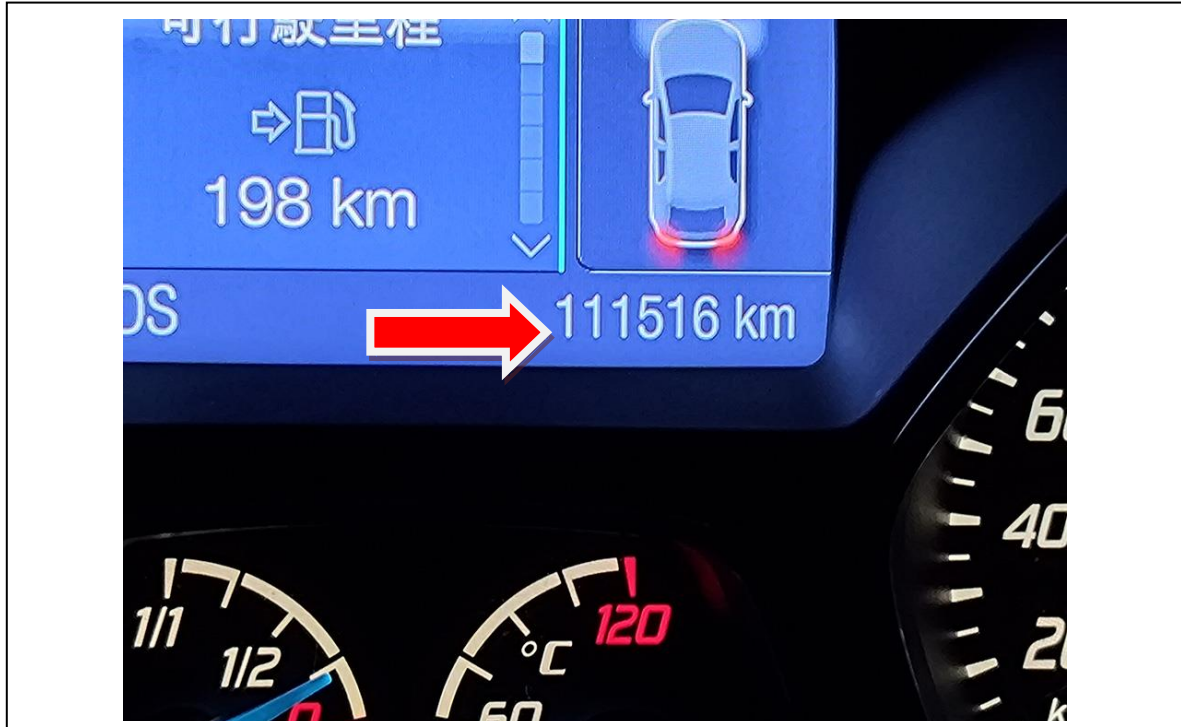
3. 車號 AJX-7612 查驗當日里程數：111516 KM。

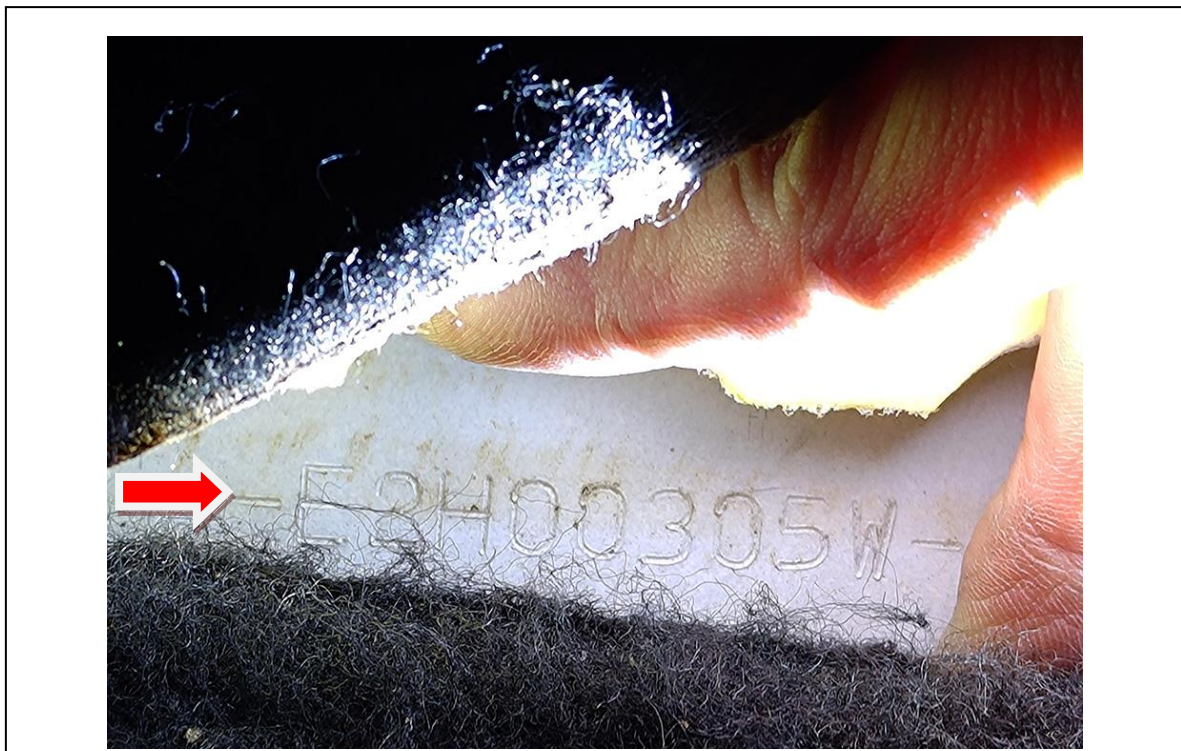
4. 車號 AJX-7612 車身號碼 E2H00305W。
