# 查定認證書

### 車輛查定認證說明

認證編號:111172

車 號：	<u>BBX-3095</u>	式 樣：	<u>轎式 HID 頭燈</u>
廠 牌：	<u>BMW</u>	排 氣 量：	<u>1997cc.</u>
型 式：	<u>428I GRAN COUPE</u>	手 / 自 排：	<u>自 排</u>
年 份：	<u>2015.07</u>	引 擎 號 碼：	<u>無</u>
顏 色：	<u>白</u>	車 身 號 碼：	<u>WBA4A9C57GGL87431</u>

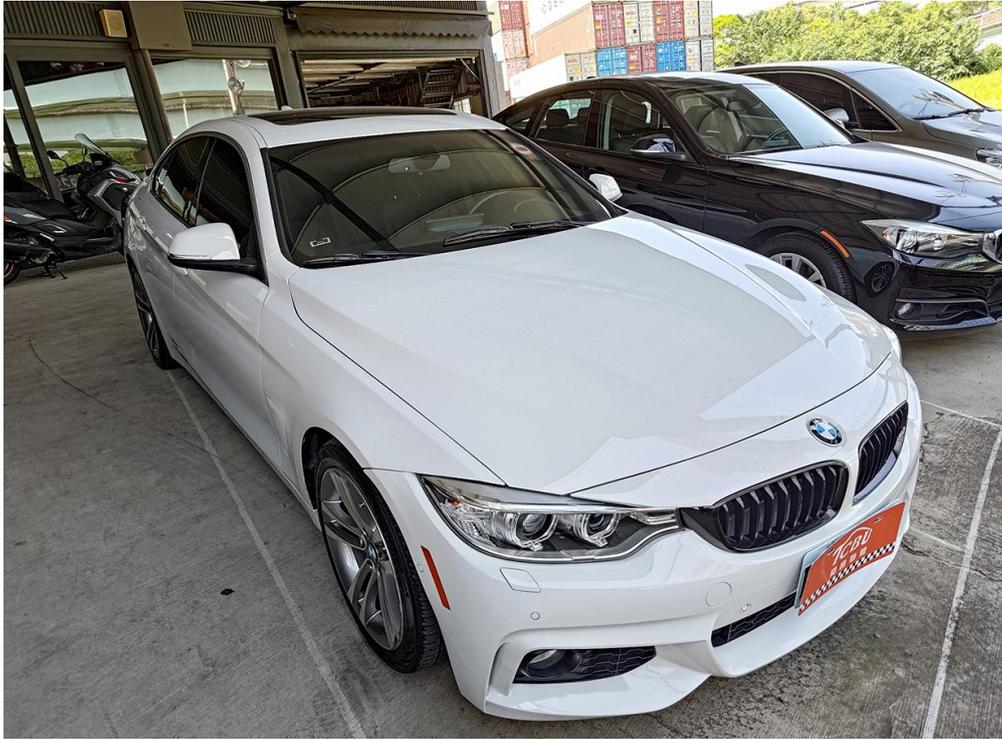
1. 車號 BBX-3095 車頭全貌。

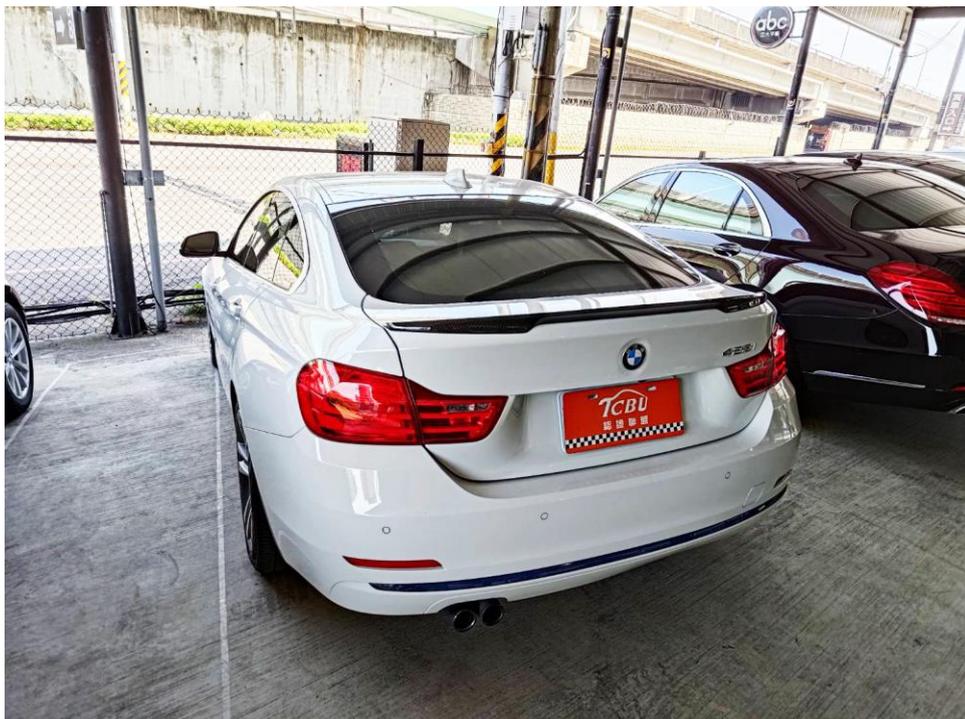
2. 車號 BBX-3095 車尾全貌。

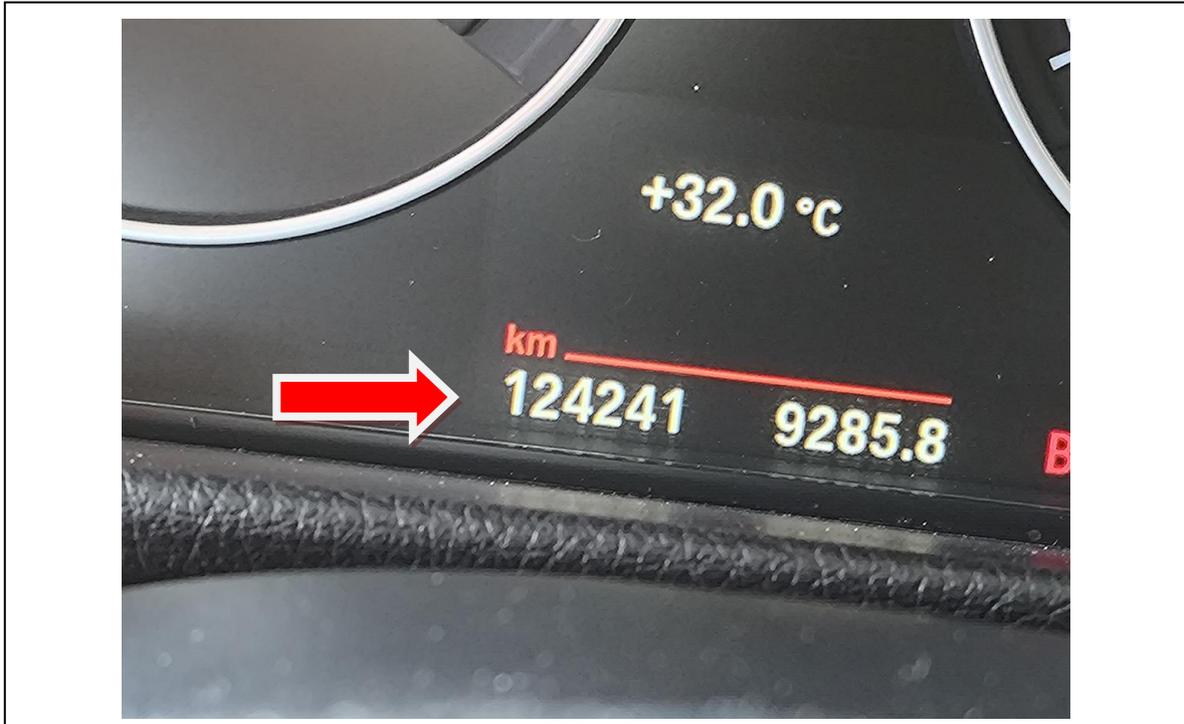
3. 車號 BBX-3095 查驗當日里程數：124241 KM。

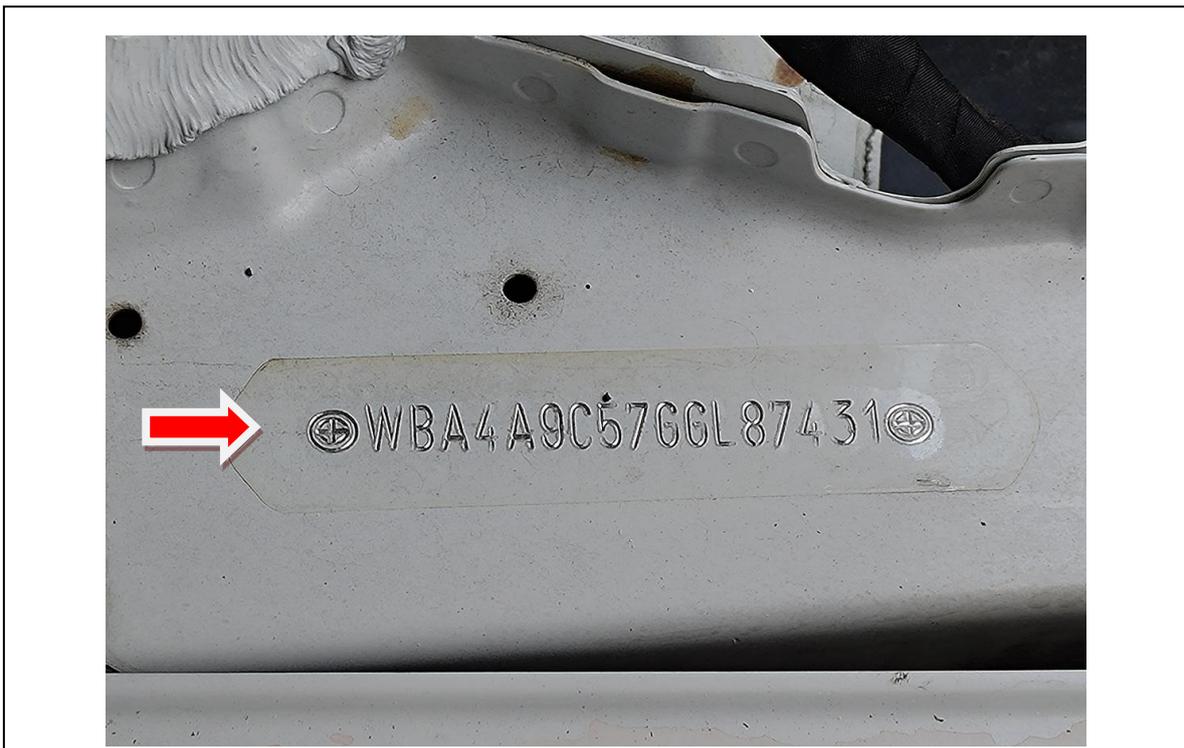
4. 車號 BBX-3095 車身號碼 WBA4A9C57GGL87431。
