查定認證書

認證編號:1120920

車號：	BFP-0335	式樣：	旅行式 娛樂顯示 LED 頭燈
廠牌：	MERCEDES-BENZ	排氣量：	1991cc.
型式：	GLC300	手/自排：	自排
年份：	2018.09	引擎號碼：	無
顏色：	白	車身號碼：	WDC0G4JB5KV139012

查驗單位：桃園市汽車商業同業公會
 地址：桃園市桃園區中山路 425 巷 6 號 7 樓之 12
 電話：03-3333977

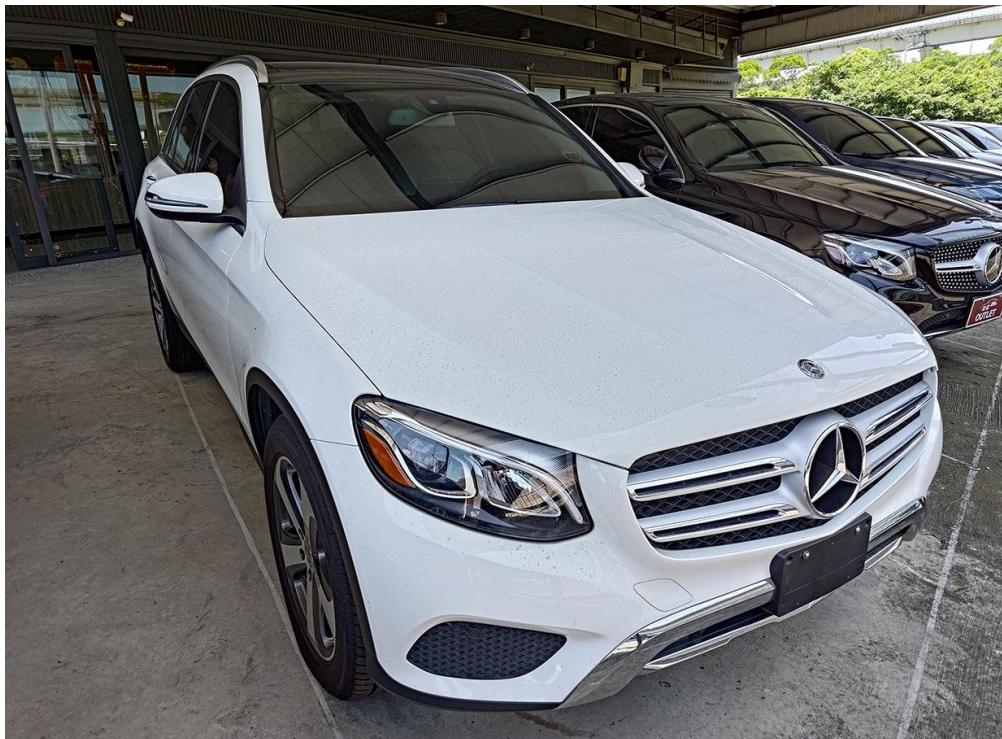
1. 車號 BFP-0335 車頭全貌。

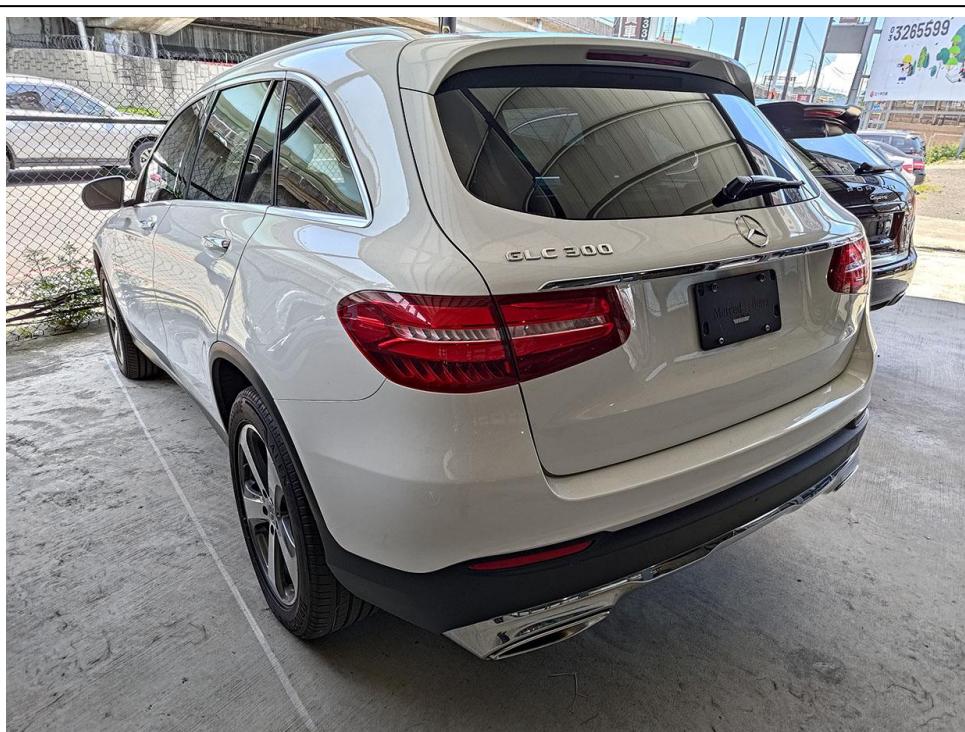
2. 車號 BFP-0335 車尾全貌。

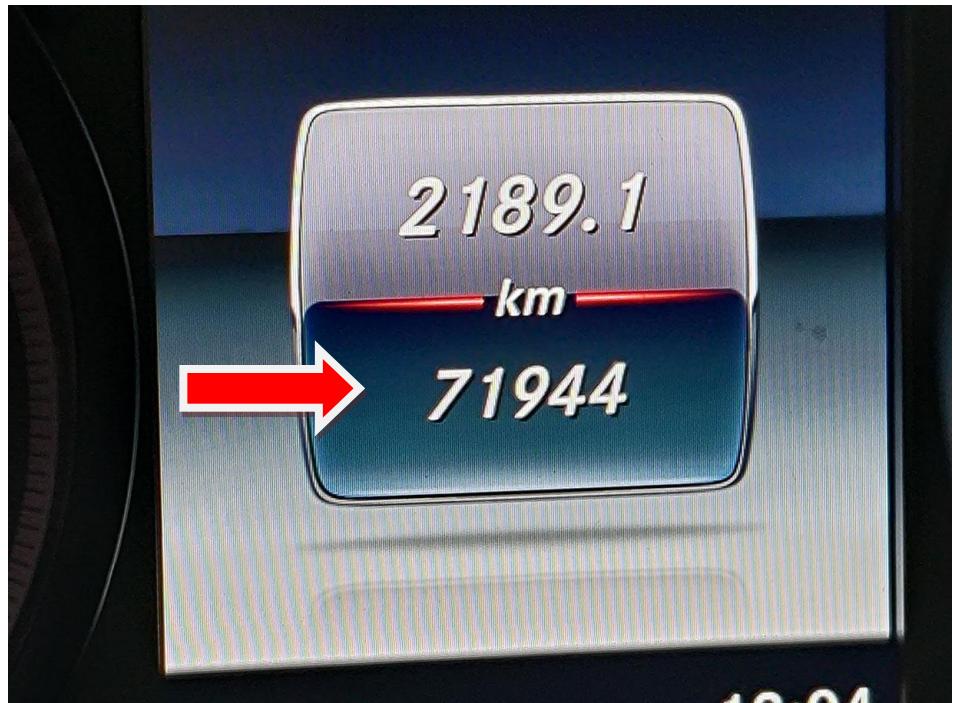
3. 車號 BFP-0335 查驗當日里程數：71944 KM。

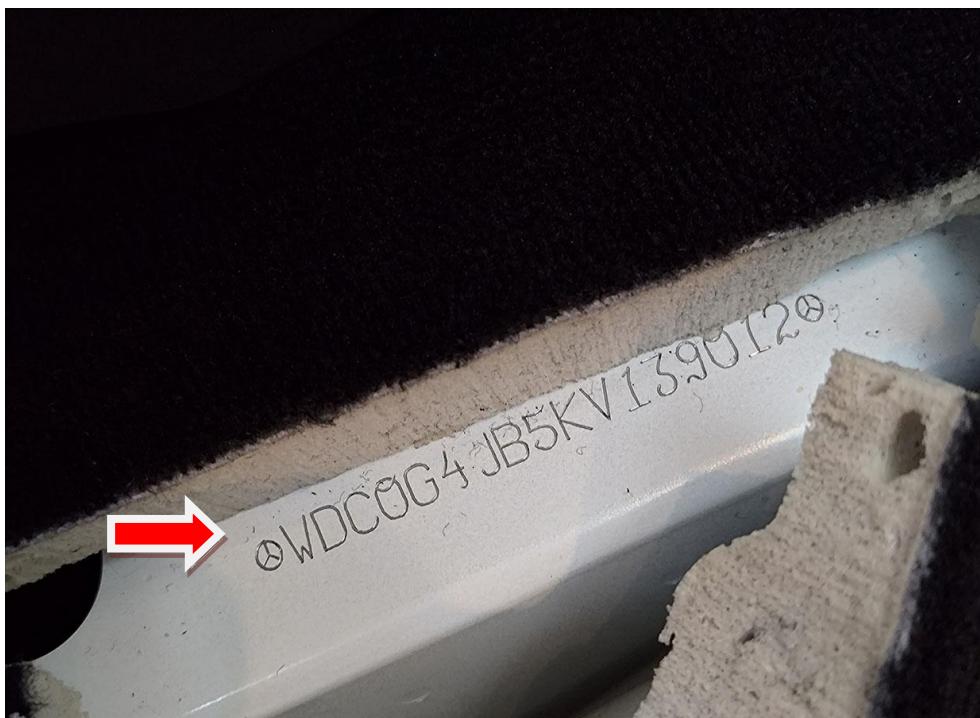
4. 車號 BFP-0335 車身號碼 WDC0G4JB5KV139012。
