# 查定認證書

### 車輛查定認證說明

認證編號:1121870

車 號：	<u>ATJ-6567</u>	式 樣：	<u>轎式 LED 頭燈</u>
廠 牌：	<u>BMW</u>	排 氣 量：	<u>1499cc.</u>
型 式：	<u>118I 5-DOORS</u>	手 / 自 排：	<u>自 排</u>
年 份：	<u>2016.09</u>	引 擎 號 碼：	<u>無</u>
顏 色：	<u>白</u>	車 身 號 碼：	<u>WBA1R5100HV756221</u>

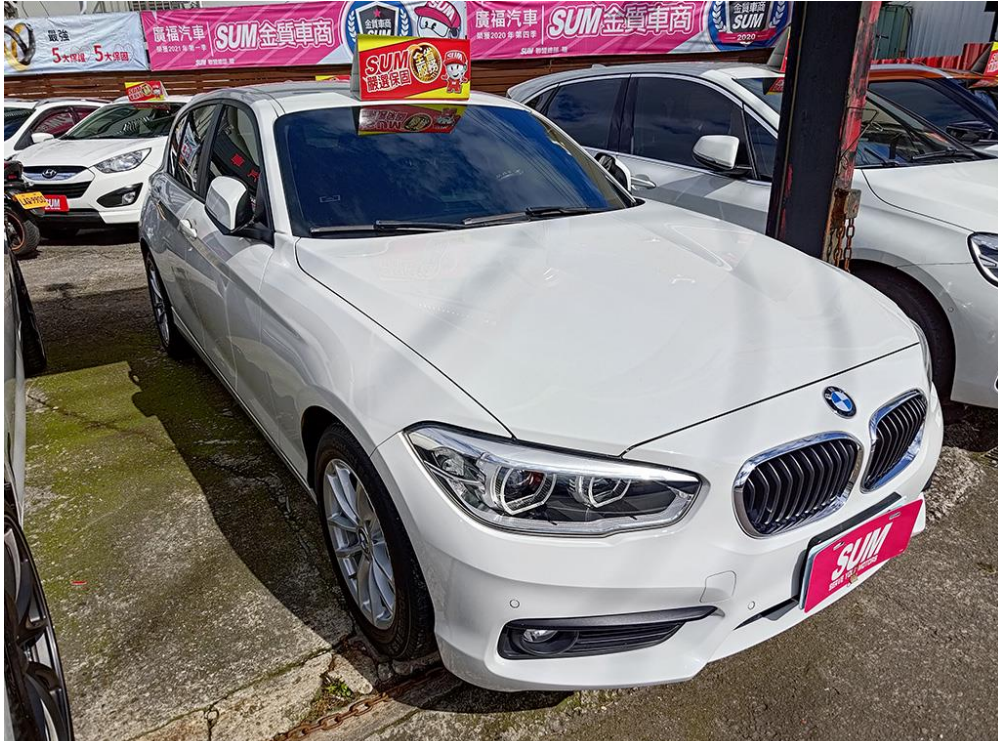
1. 車號 ATJ-6567 車頭全貌。

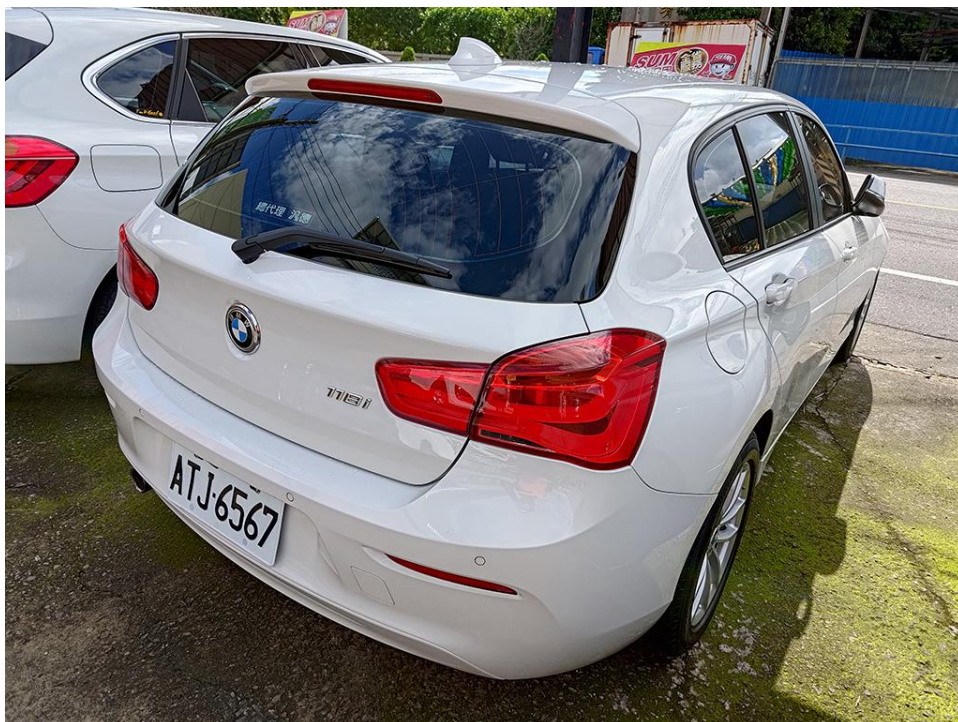
2. 車號 ATJ-6567 車尾全貌。

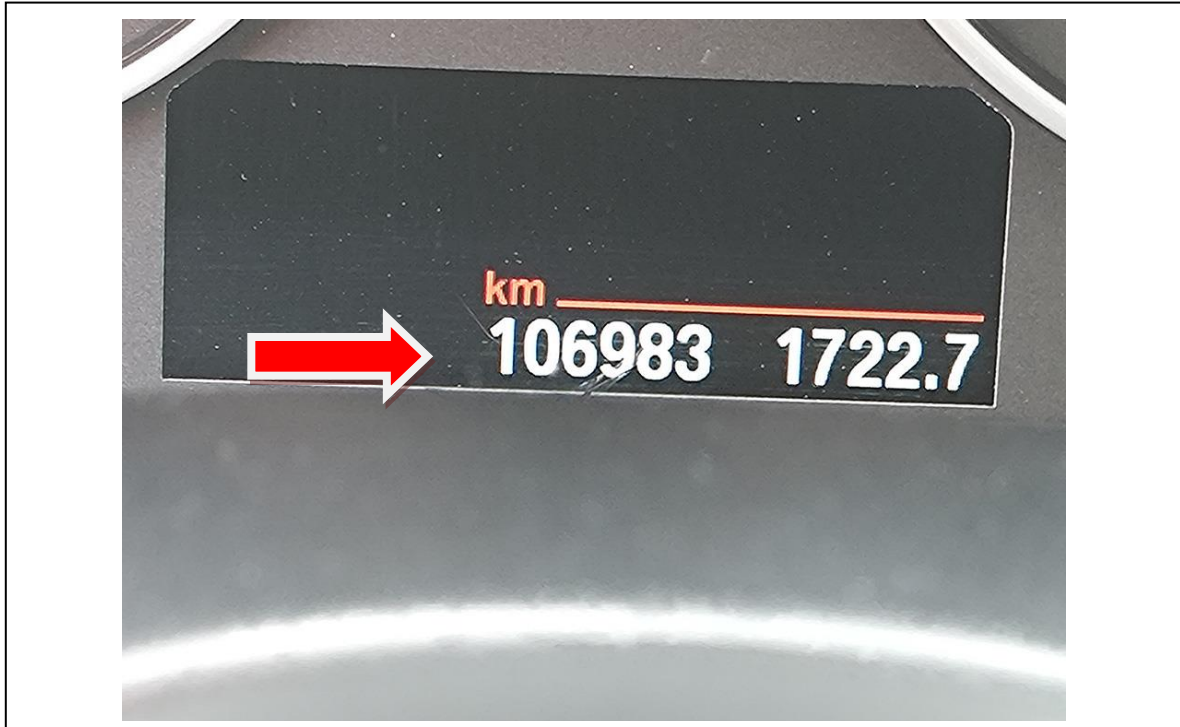
3. 車號 ATJ-6567 查驗當日里程數：106983 KM。

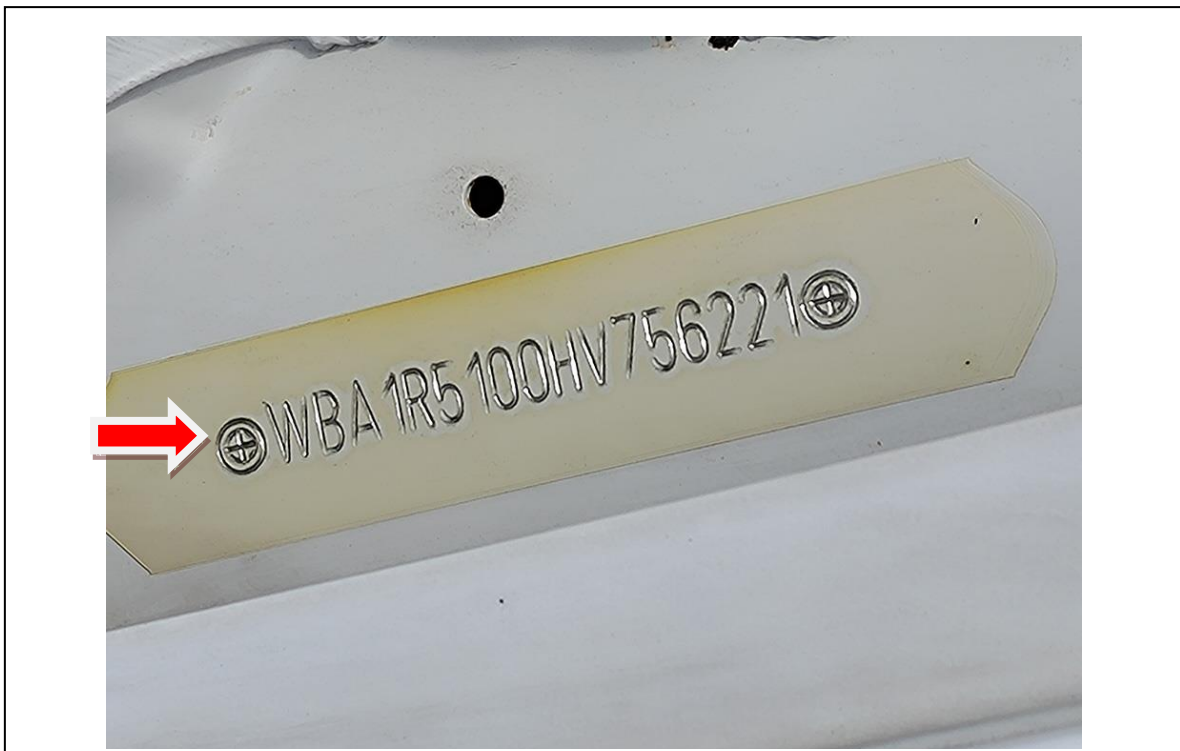
4. 車號 ATJ-6567 車身號碼 WBA1R5100HV756221。
