# 查定認證書

# 車 籍 資 料

認證編號:1130250

## 車輛查定認證報告

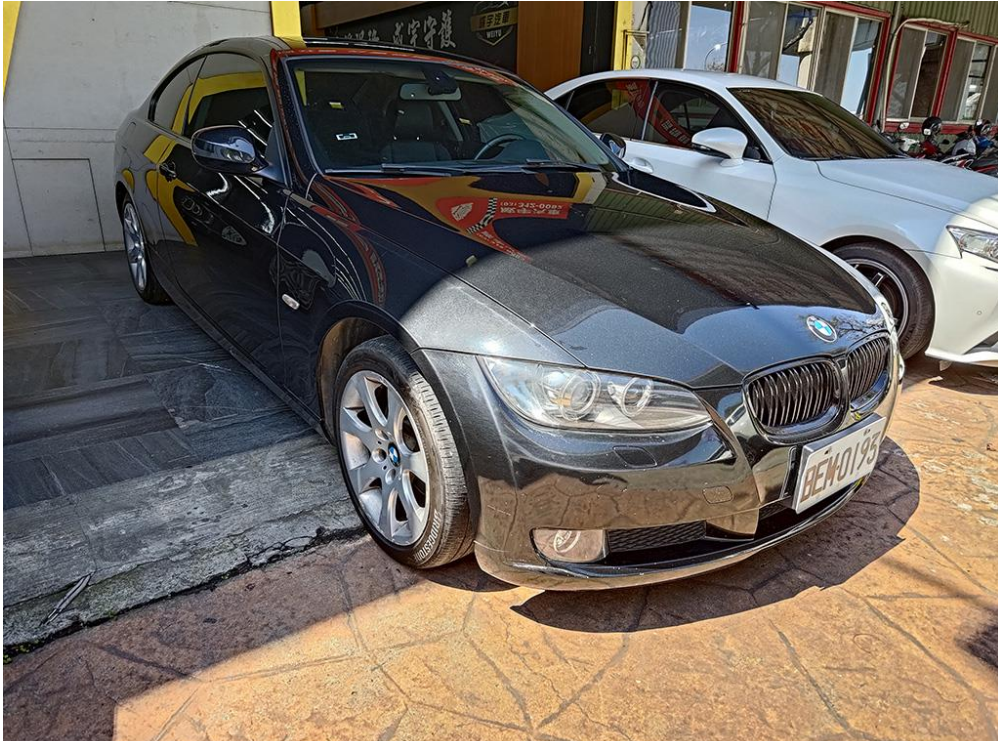
1. 車號 BEM-0193 車頭全貌。

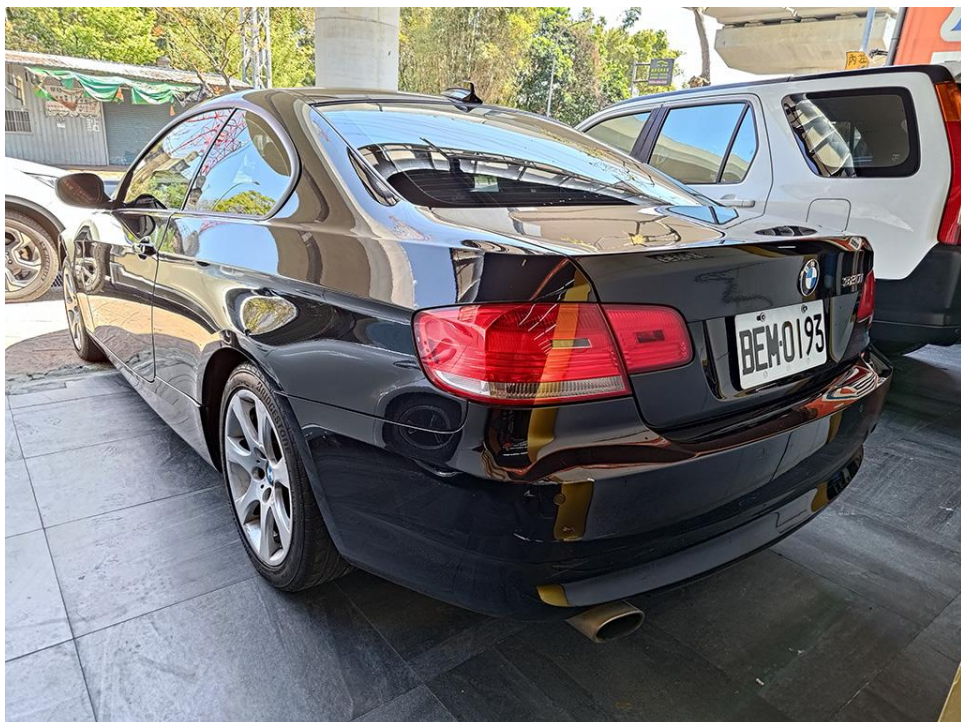
2. 車號 BEM-0193 車尾全貌。

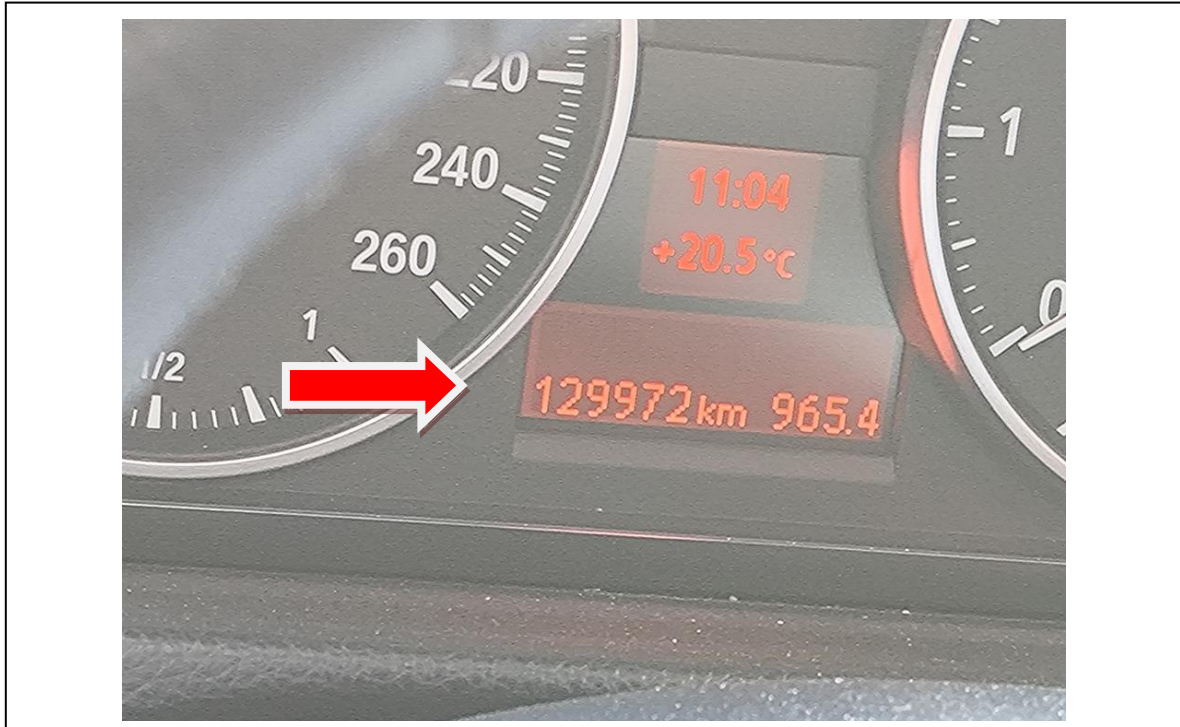
3. 車號 BEM-0193 查驗當日里程數：129972 KM。

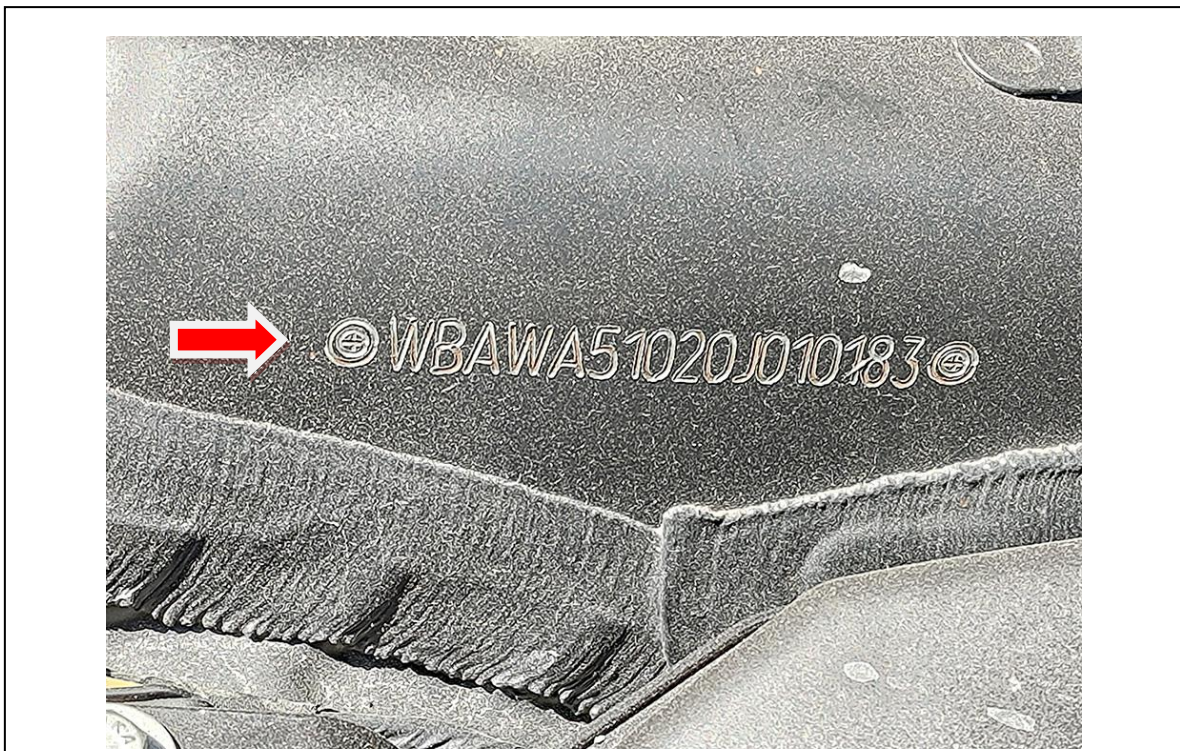
4. 車號 BEM-0193 車身號碼 WBAWA51020J010183。
