查定認證書

桃園市汽車商業同業公會

認證編號:1121171

車 號：	<u>AXP-3927</u>	式 樣：	<u>雙廂式 框式 LED 頭燈</u>
廠 牌：	<u>TOYOTA</u>	排 氣 量：	<u>2755cc.</u>
型 式：	<u>TOYOTA HILUX</u>	手 / 自 排：	<u>自 排</u>
年 份：	<u>2020.01</u>	引 擎 號 碼：	<u>無</u>
顏 色：	<u>銀</u>	車 身 號 碼：	<u>MROHA3CD800726786</u>

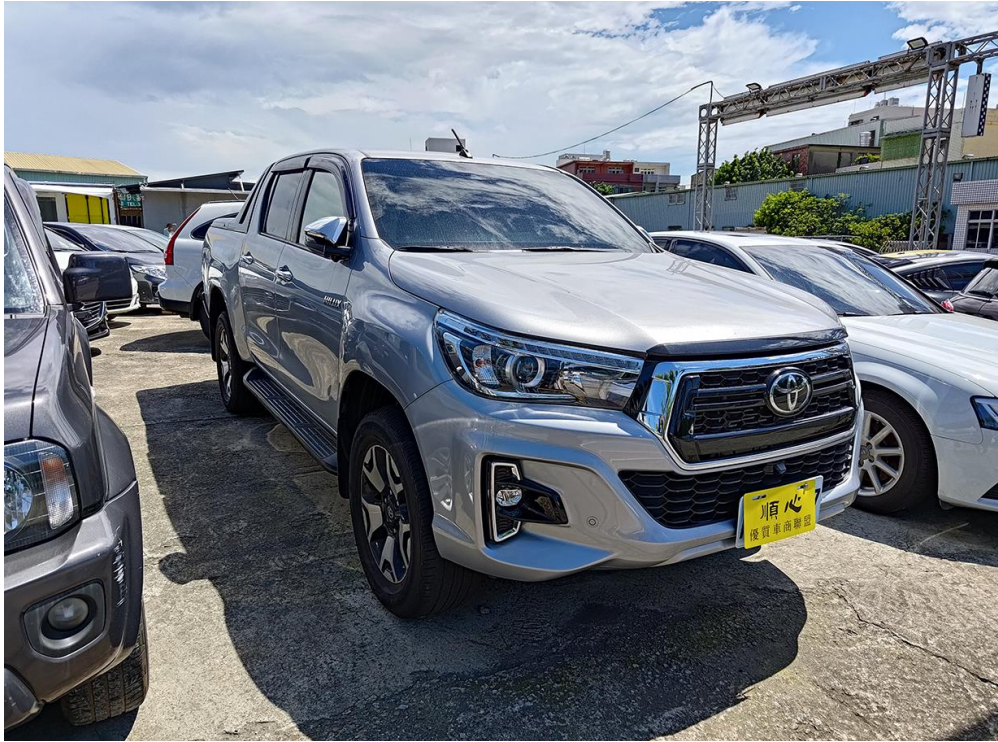
1. 車號 AXP-3927 車頭全貌。

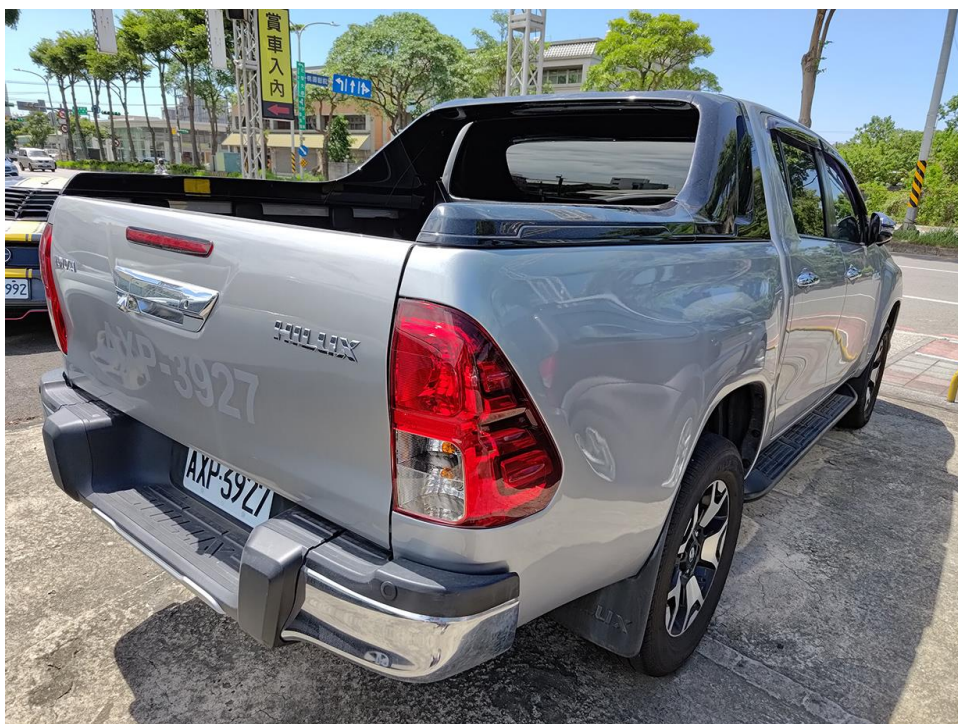
2. 車號 AXP-3927 車尾全貌。

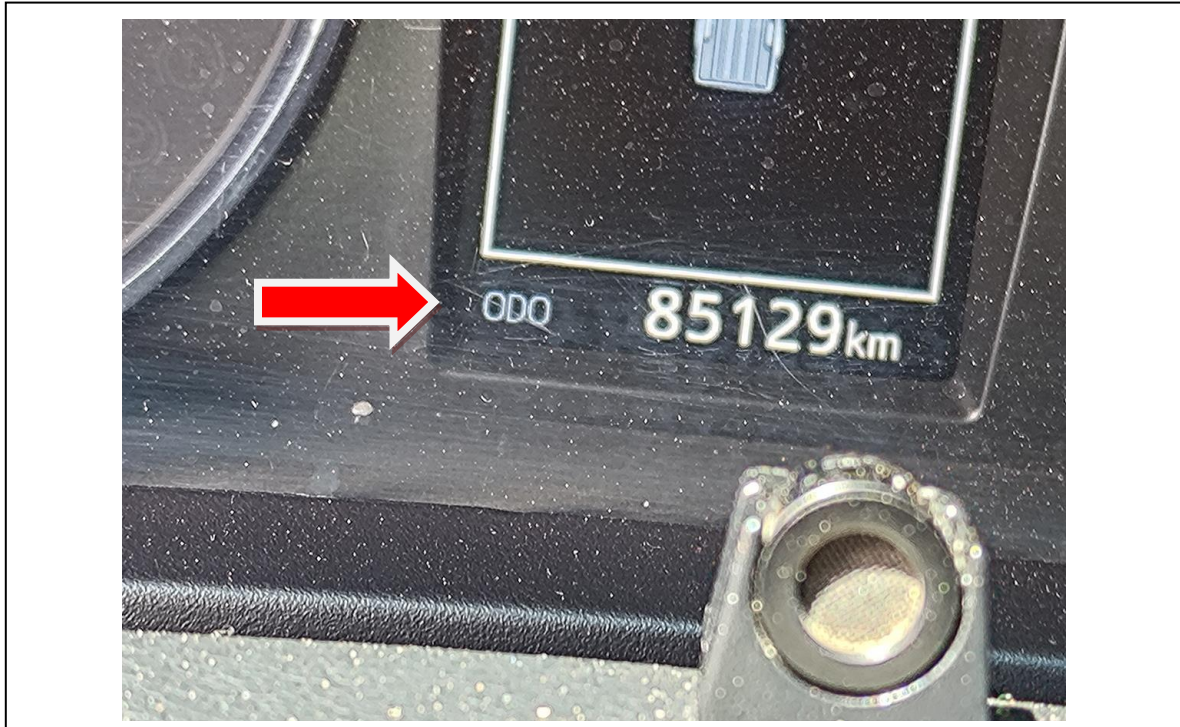
3. 車號 AXP-3927 查驗當日里程數：85129 KM。

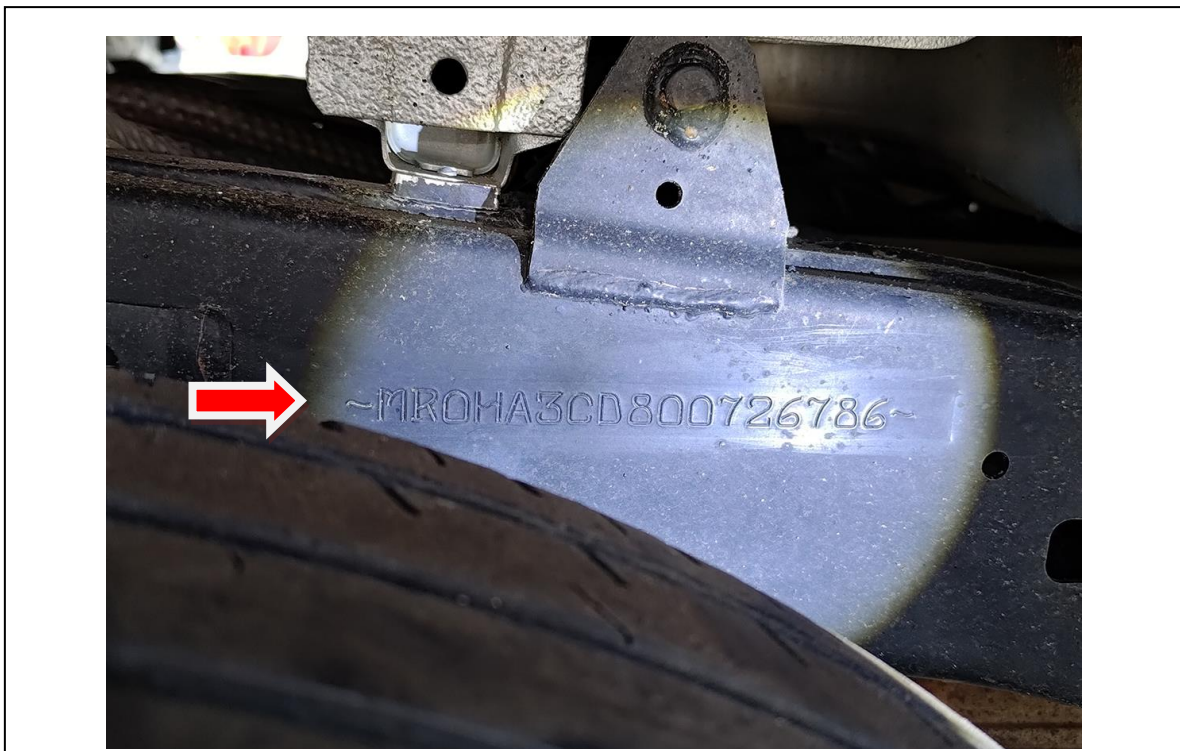
4. 車號 AXP-3927 車身號碼 MR0HA3CD800726786。
