查定認證書

車輛查定認證說明

認證編號:1130152

| 車 號： | <u>APK-8200</u> | 式 樣： | <u>轎式</u> |

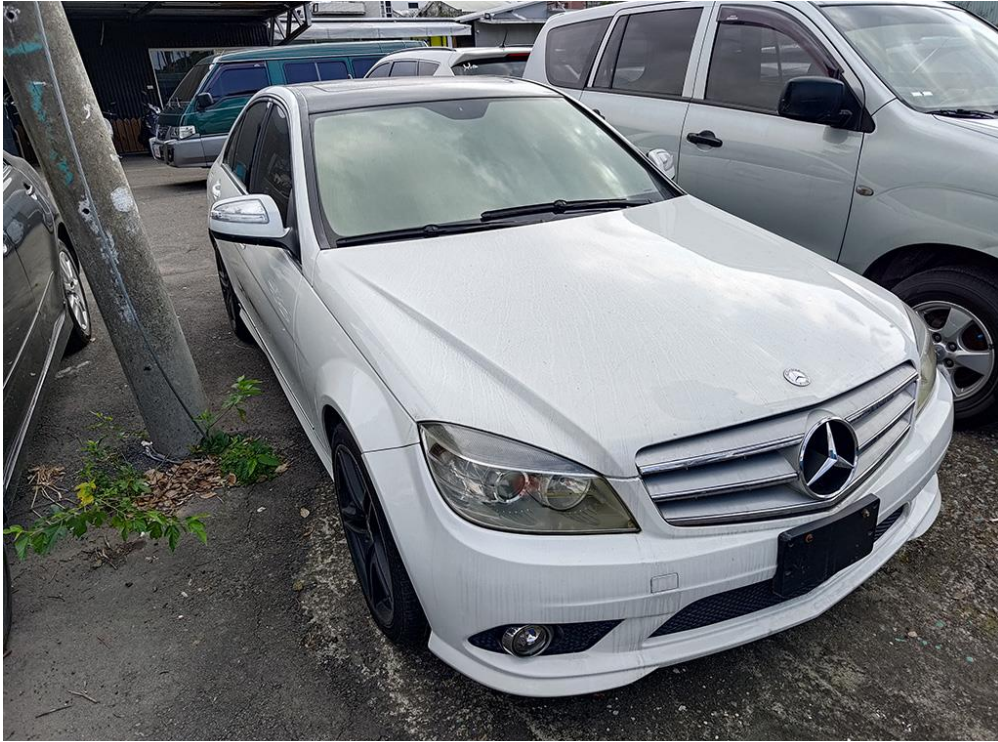
1. 車號 APK-8200 車頭全貌。

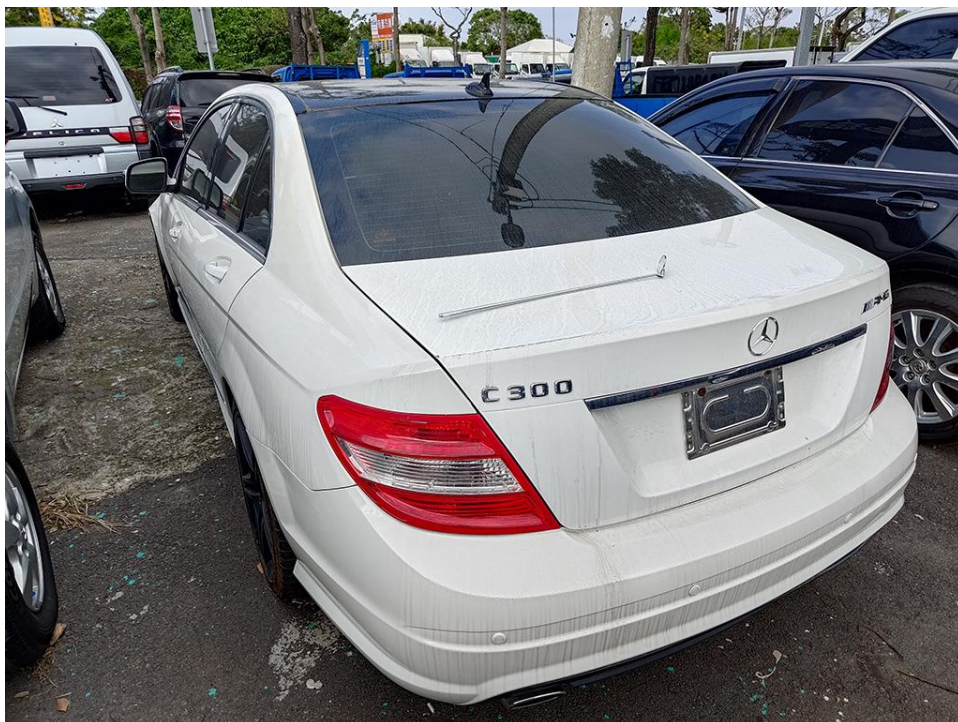
2. 車號 APK-8200 車尾全貌。

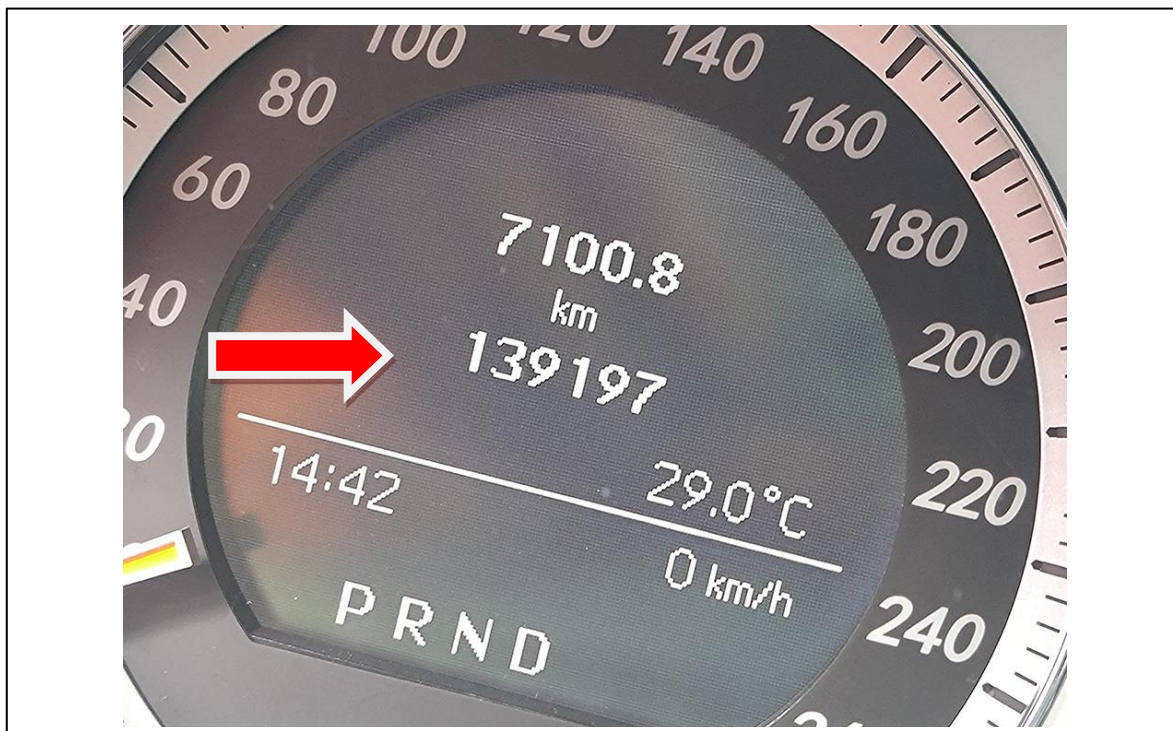
3. 車號 APK-8200 查驗當日里程數：139197 KM。

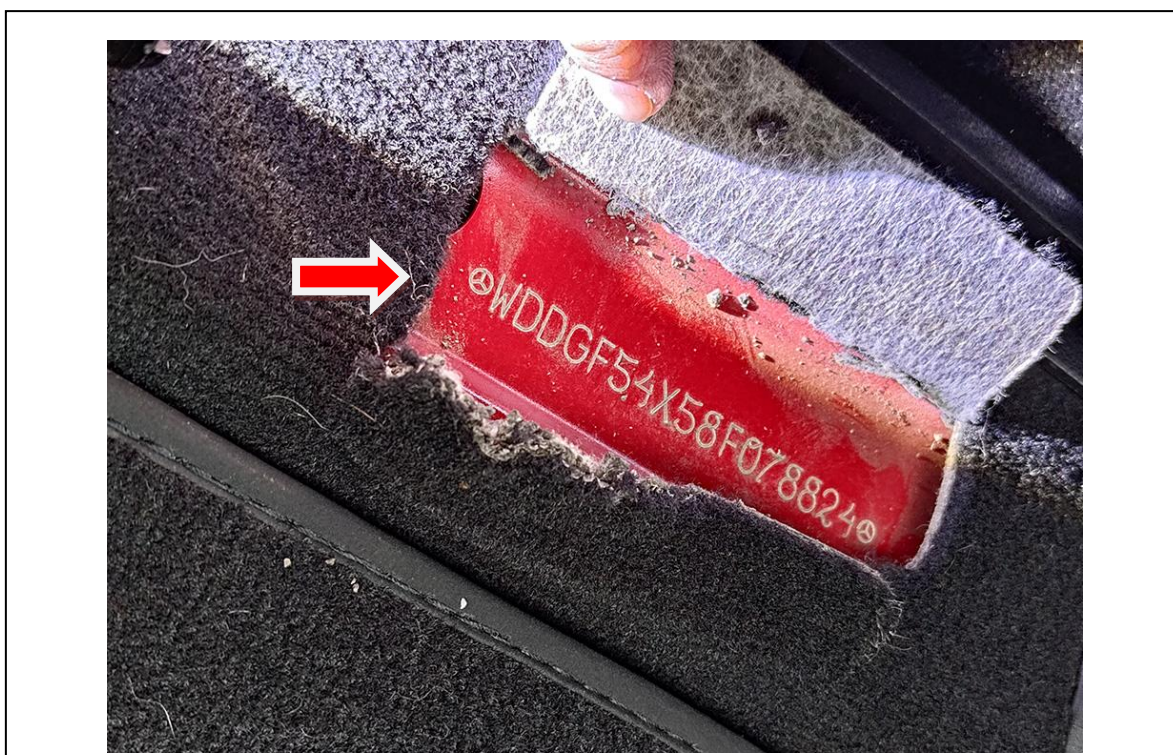
4. 車號 APK-8200 車身號碼 WDDGF54X58F078824。
