# 查定認證書

# 桃園市汽車商業同業公會

### 車輛查定認證說明

認證編號:1130371

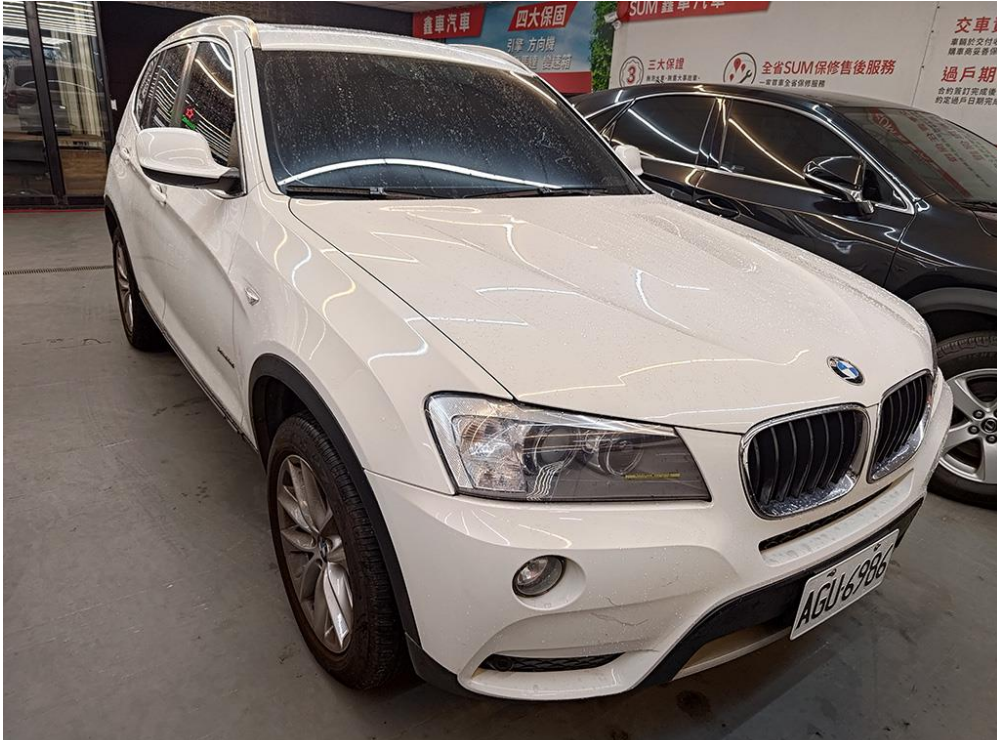
1. 車號 AGU-6986 車頭全貌。

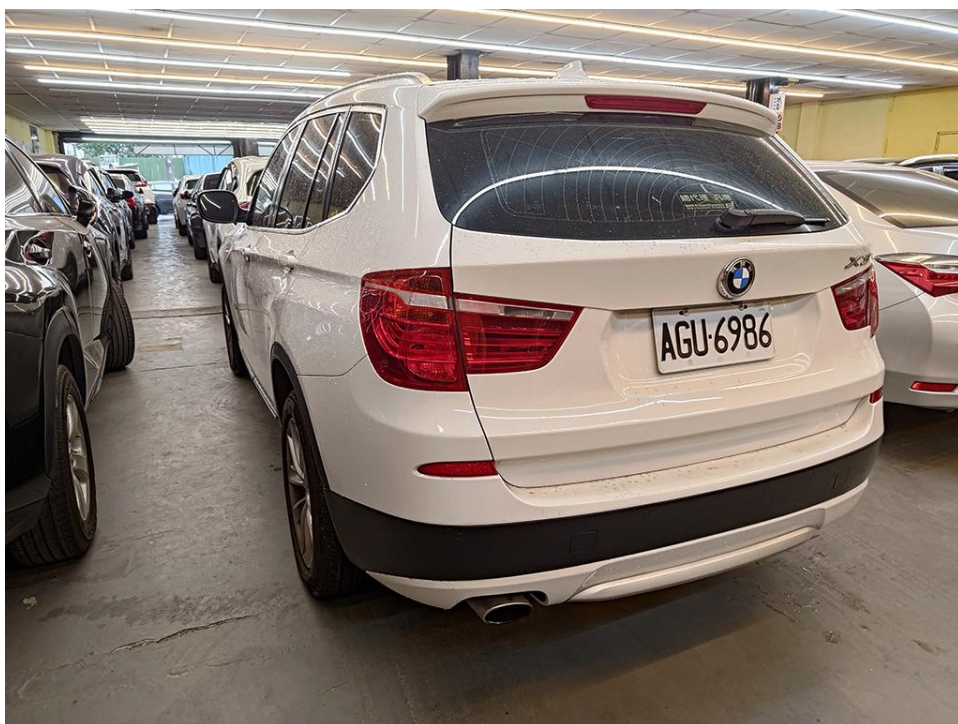
2. 車號 AGU-6986 車尾全貌。

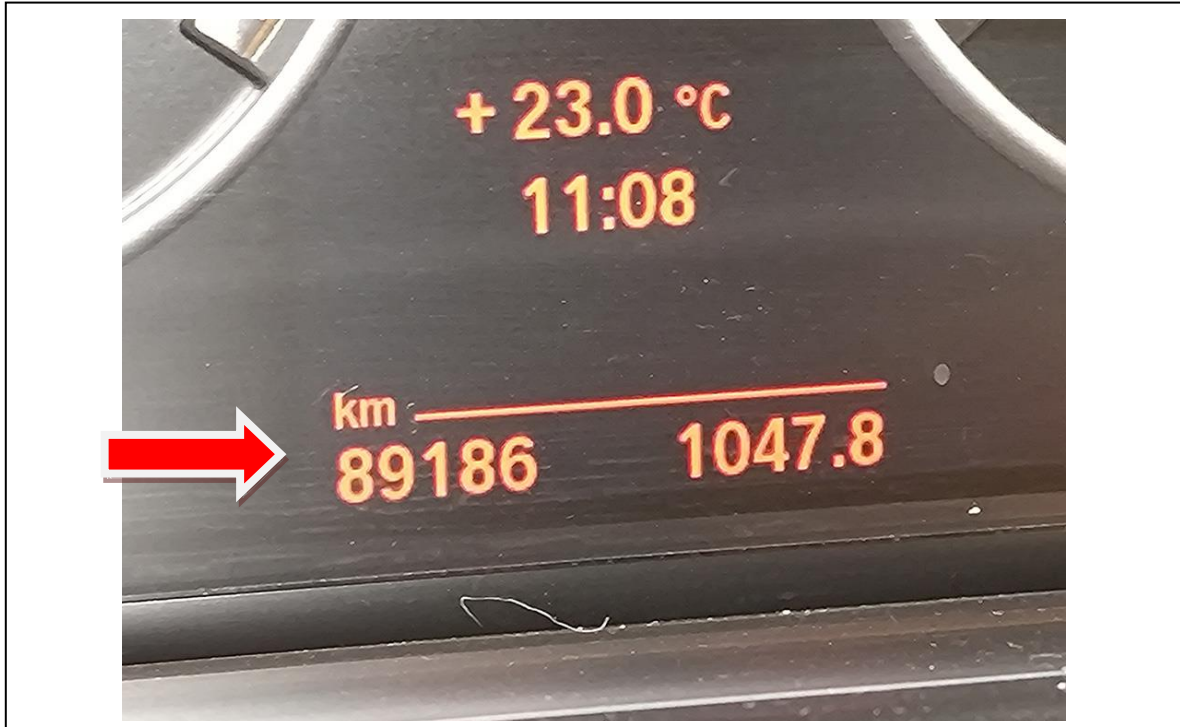
3. 車號 AGU-6986 查驗當日里程數：89186 KM。

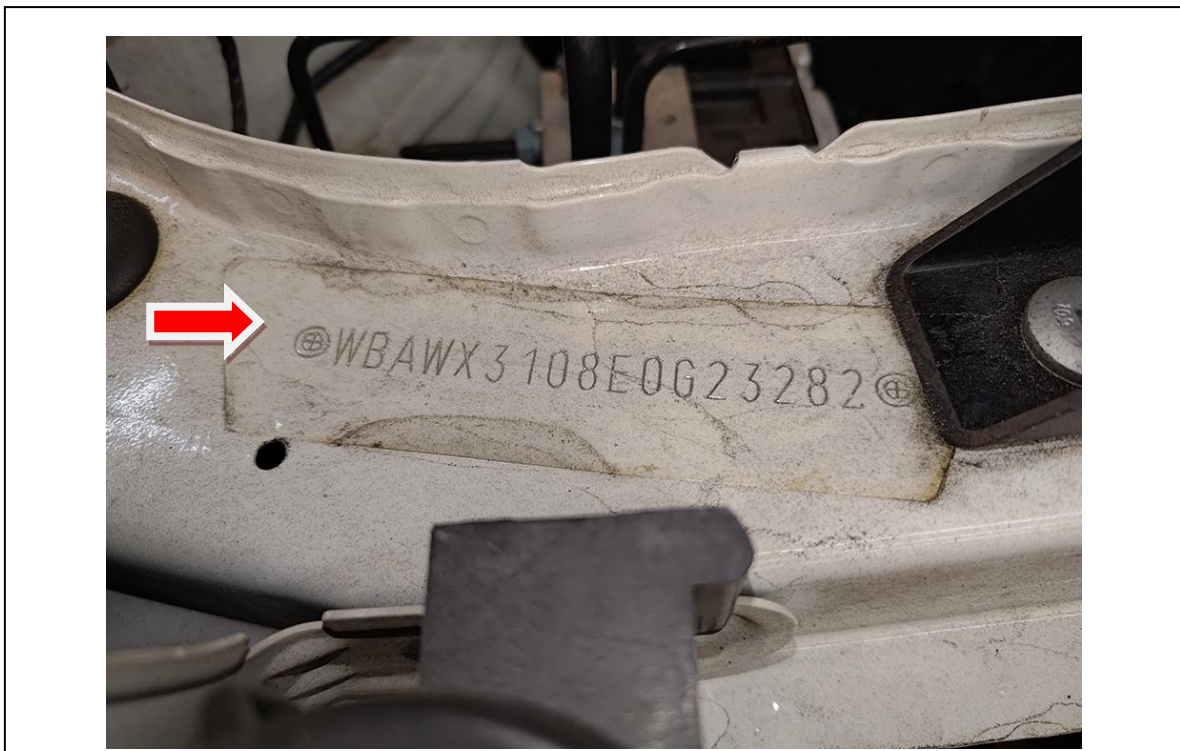
4. 車號 AGU-6986 車身號碼 WBAWX3108E0G23282。
