TCBU 優質車商認證聯盟

查定認證書

認證編號:1130409

車輛查定認證報告

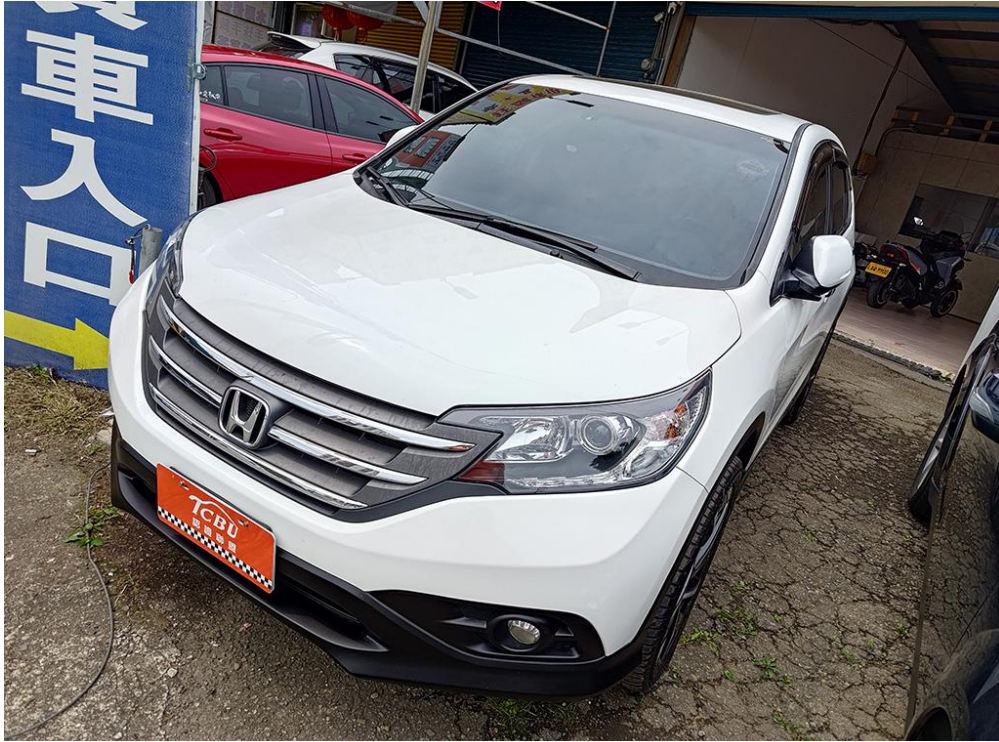
1. 車號 BEX-3009 車頭全貌。

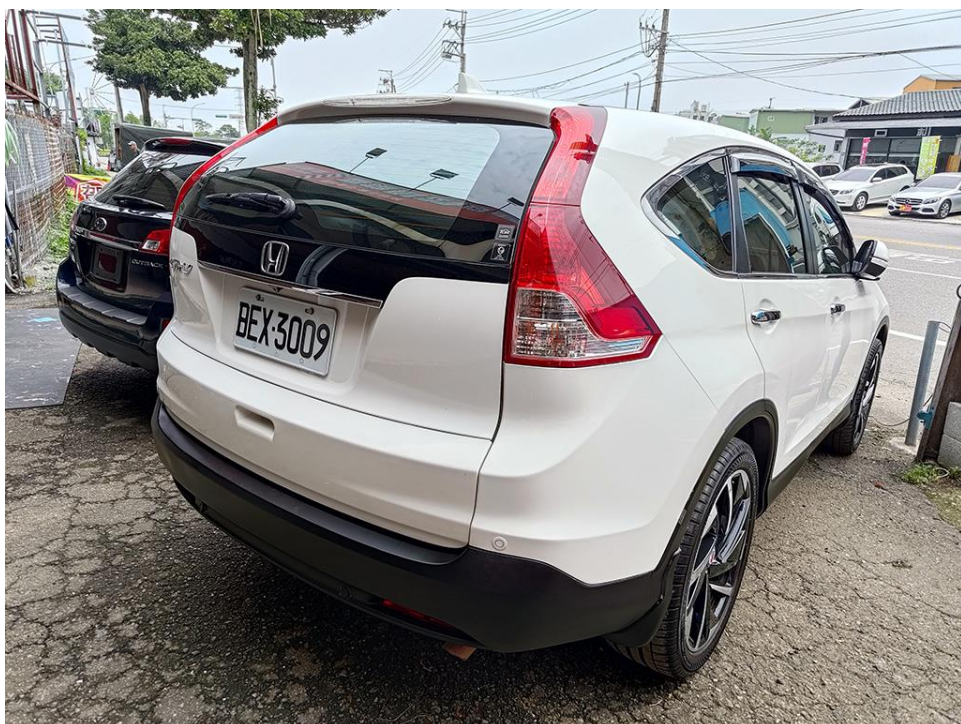
2. 車號 BEX-3009 車尾全貌。

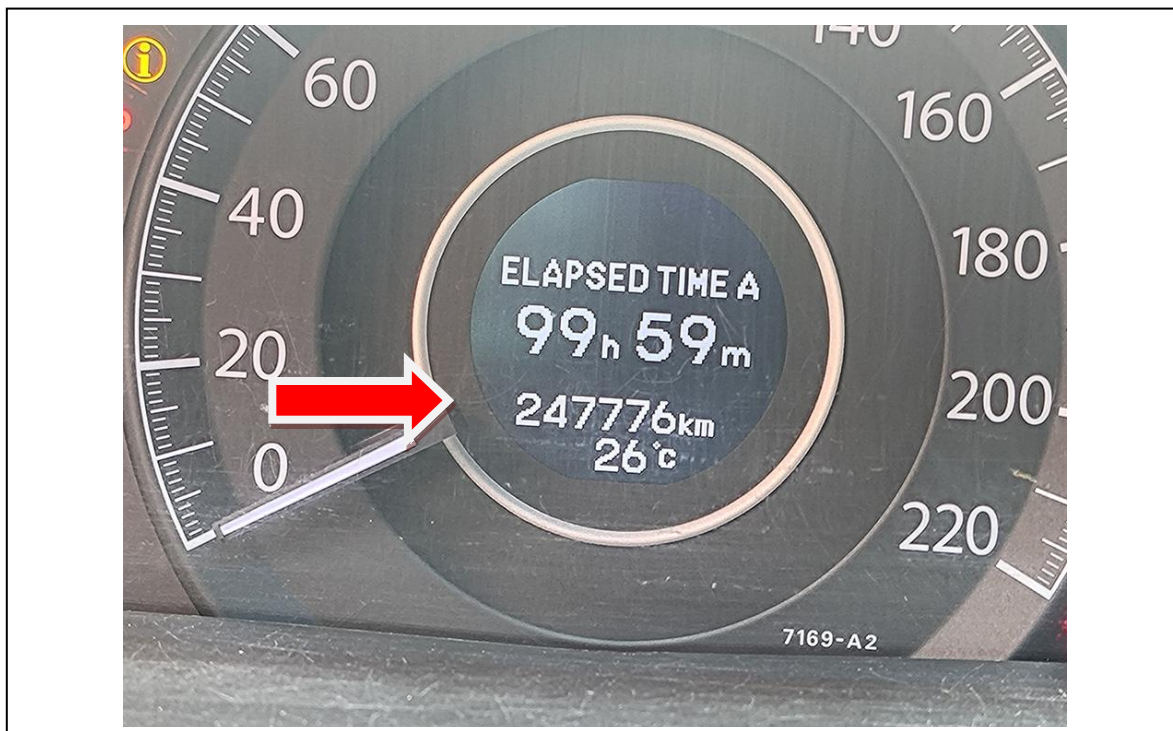
3. 車號 BEX-3009 查驗當日里程數：247776 KM。

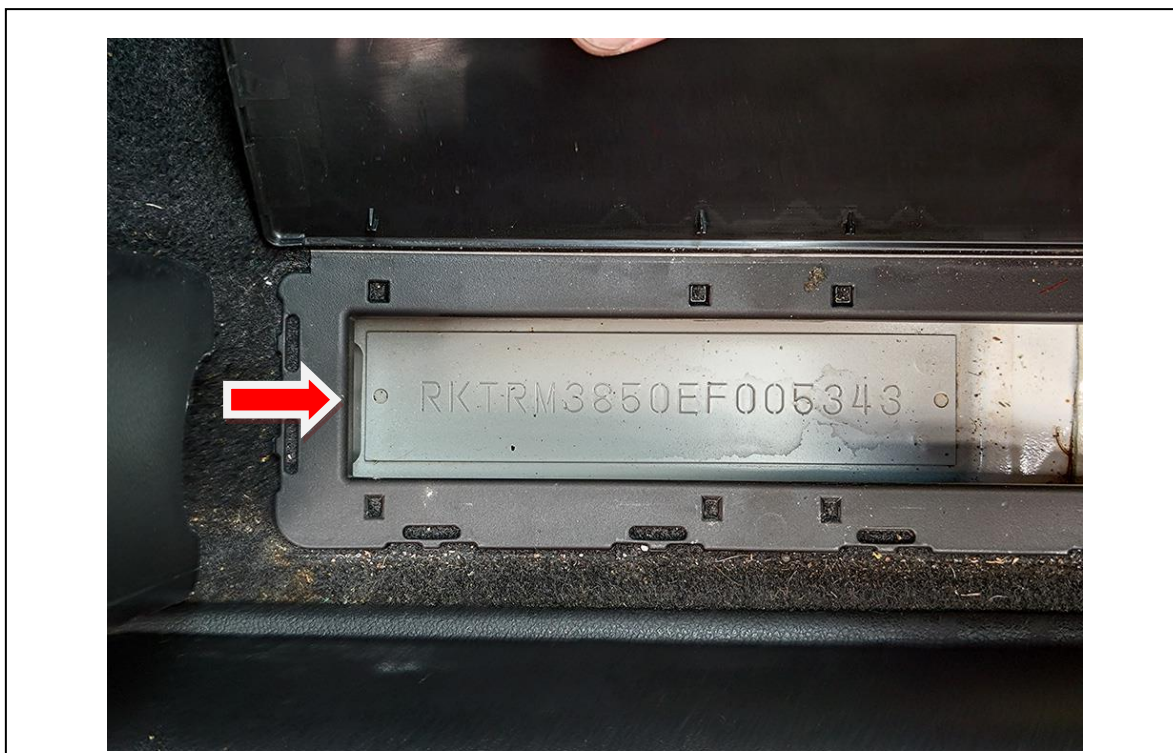
4. 車號 BEX-3009 車身號碼 RKTRM3850EF005343。
