# 查定認證書

### 車輛查定認證說明

認證編號:1130478

# 車輛查定認證報告

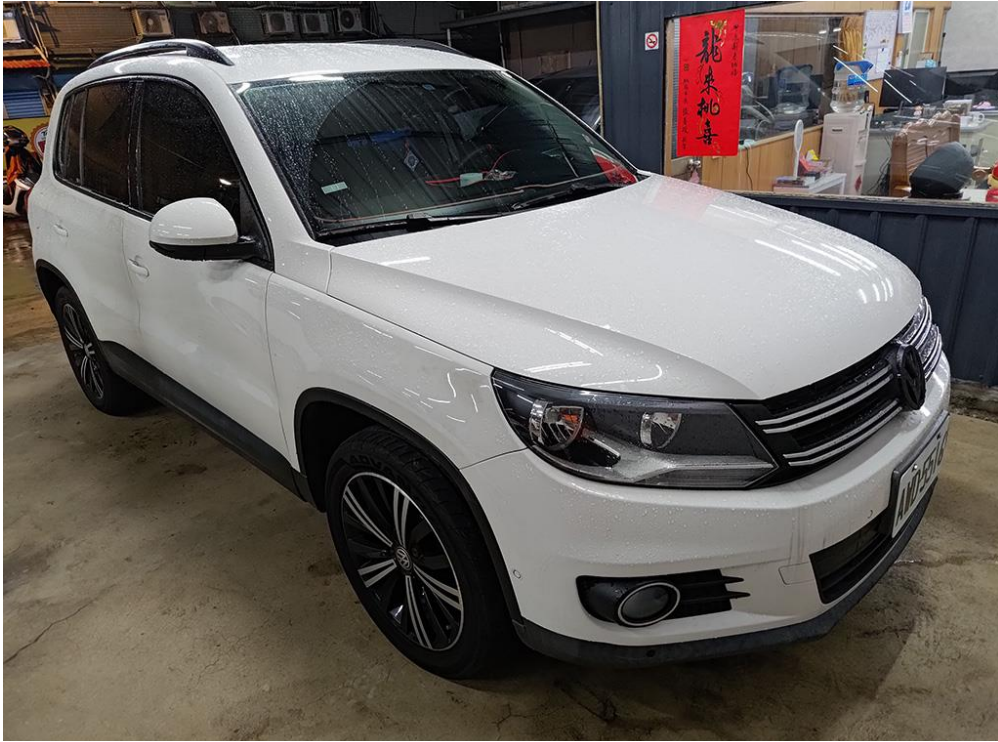
1. 車號 AWD-5516 車頭全貌。

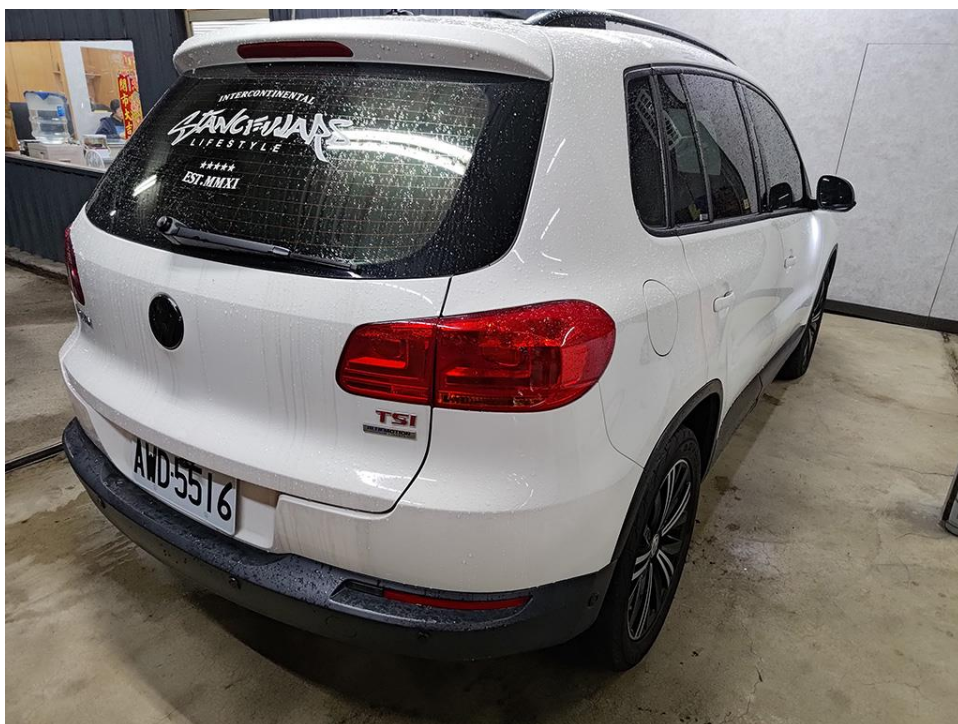
2. 車號 AWD-5516 車尾全貌。

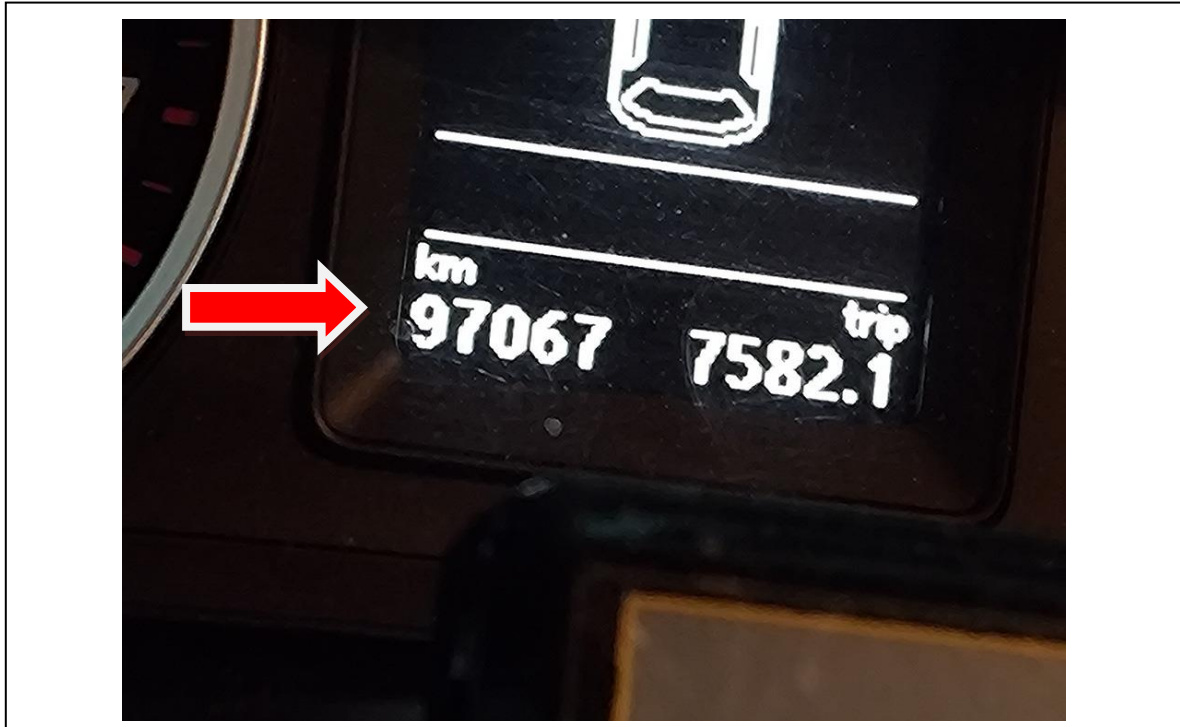
3. 車號 AWD-5516 查驗當日里程數：97067 KM。

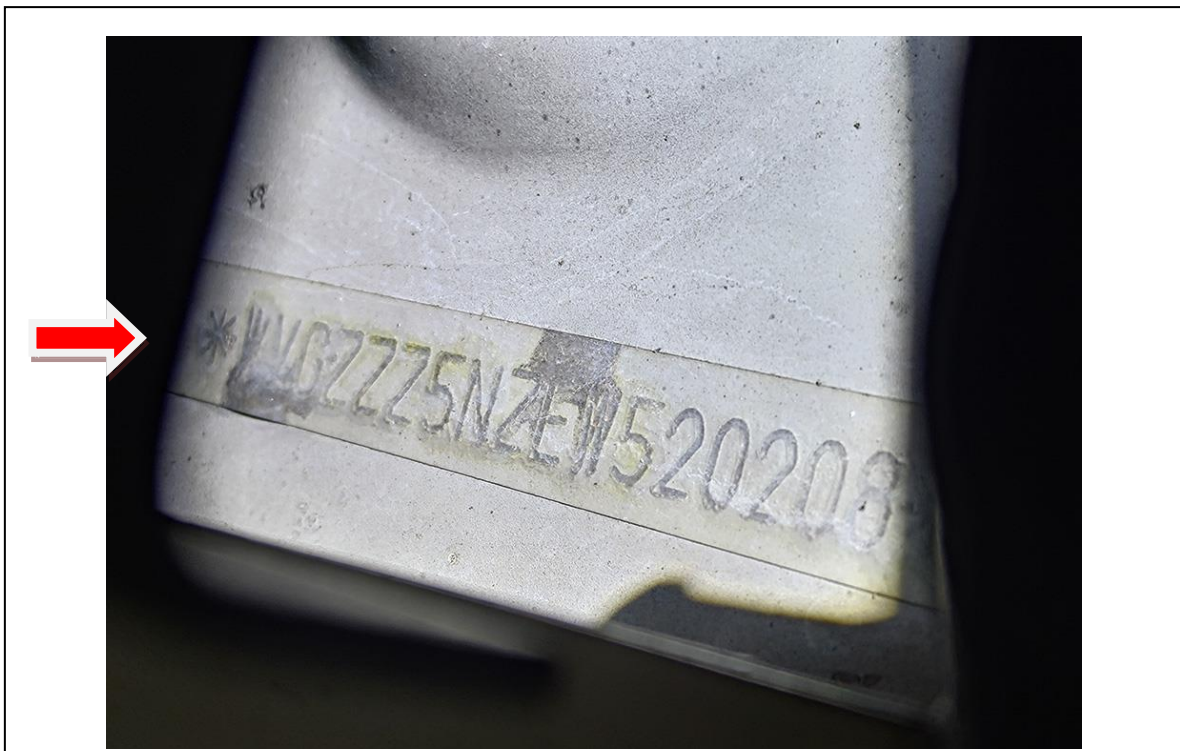
4. 車號 AWD-5516 車身號碼 WVGZZZ5NZEW520208。
