# 查定認證書

### 車輛查定認證說明

認證編號:1130459

車 號：	<u>BLS-3958</u>	式 樣：	<u>框式</u>
廠 牌：	<u>中華</u>	排 氣 量：	<u>2378 cc.</u>
型 式：	<u>DE241PW3</u>	手 / 自 排：	<u>手排</u>
年 份：	<u>2021.03</u>	引 擎 號 碼：	<u>4G69S4NSYR6802</u>
顏 色：	<u>白</u>	車 身 號 碼：	<u>200H6489</u>

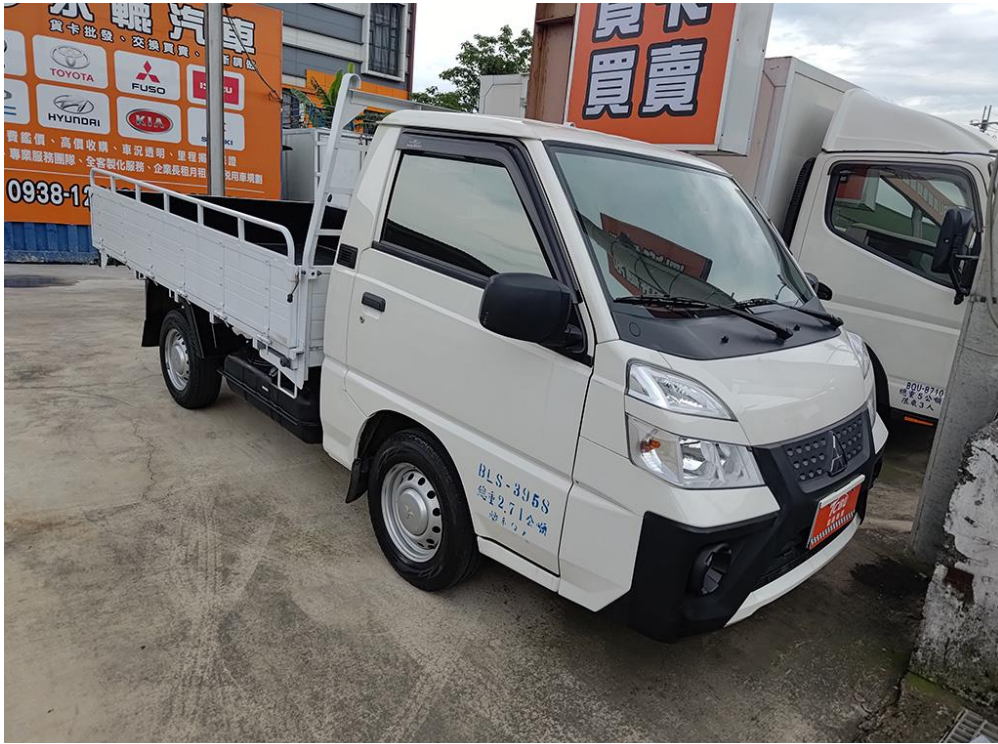
1. 車號 BLS-3958 車頭全貌。

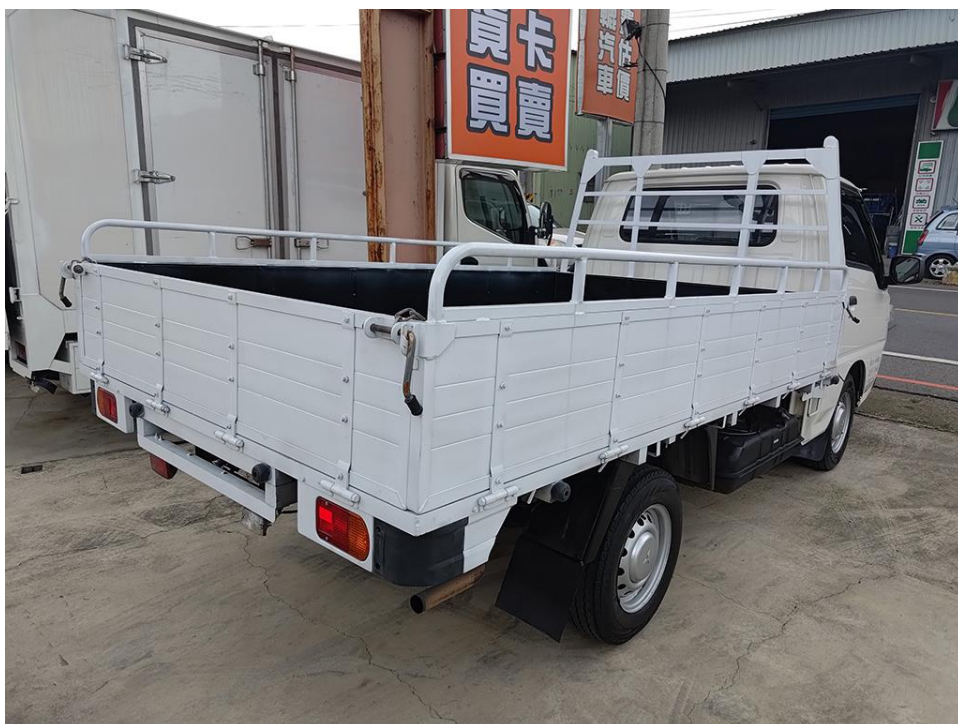
2. 車號 BLS-3958 車尾全貌。

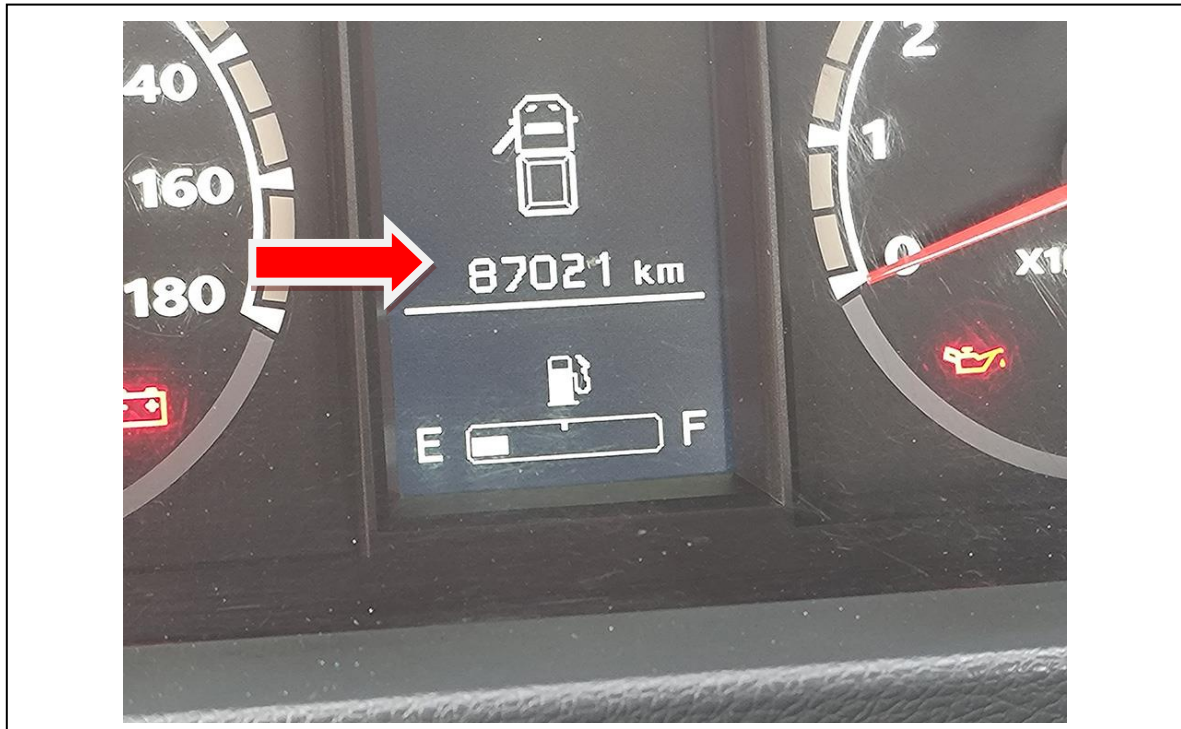
3. 車號 BLS-3958 查驗當日里程數：87021 KM。

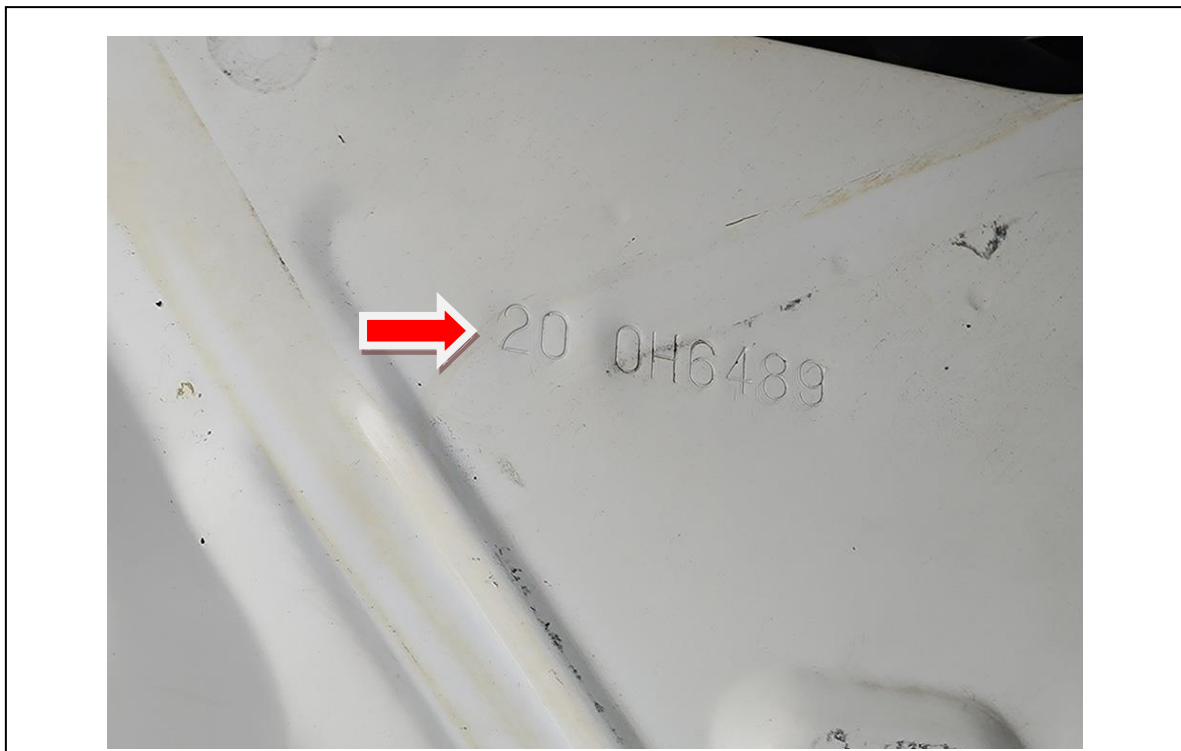
4. 車號 BLS-3958 車身號碼 200H6489。
