# 查定認證書

### 車輛查定認證說明

認證編號:1130291

車 號：	<u>AMX-0090</u>	式 樣：	<u>旅行式 LED 頭燈</u>
廠 牌：	<u>SUBARU</u>	排 氣 量：	<u>1998cc.</u>
型 式：	<u>FORESTER2.0XT</u>	手 / 自 排：	<u>自 排</u>
年 份：	<u>2016.07</u>	引 擎 號 碼：	<u>無</u>
顏 色：	<u>白</u>	車 身 號 碼：	<u>JF1SJGL85GG288112</u>

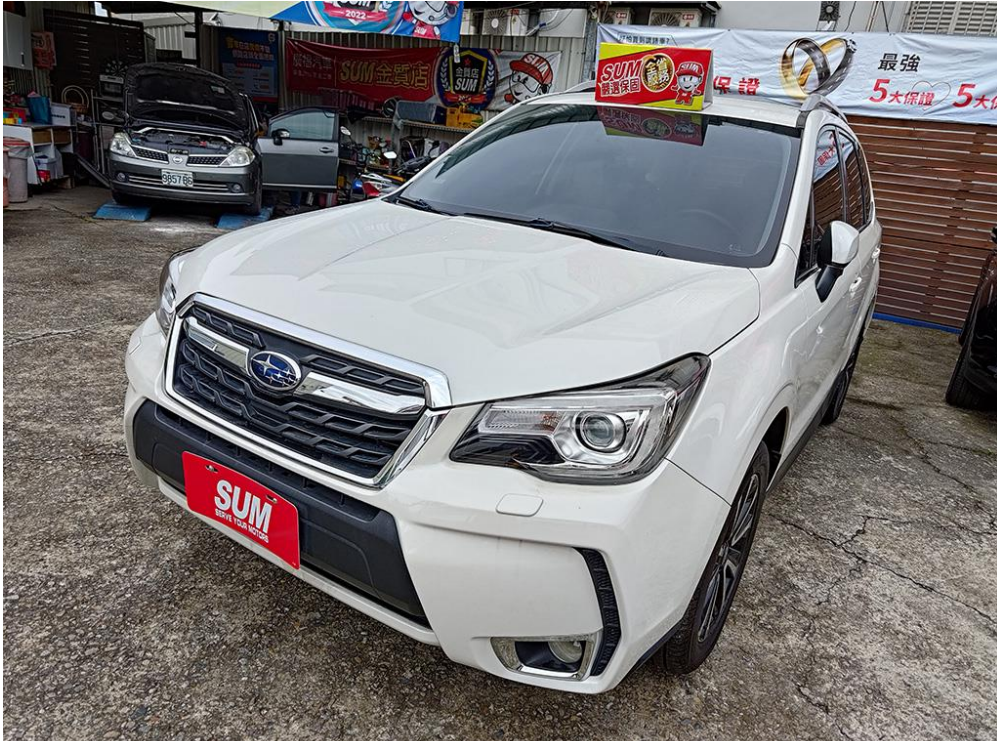
1. 車號 AMX-0090 車頭全貌。

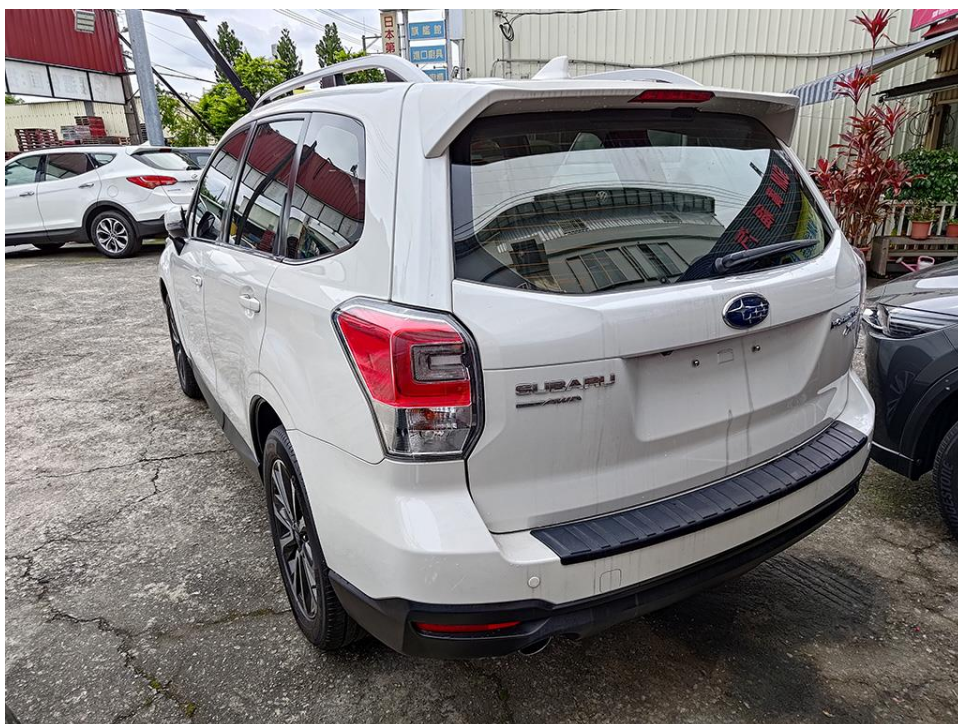
2. 車號 AMX-0090 車尾全貌。

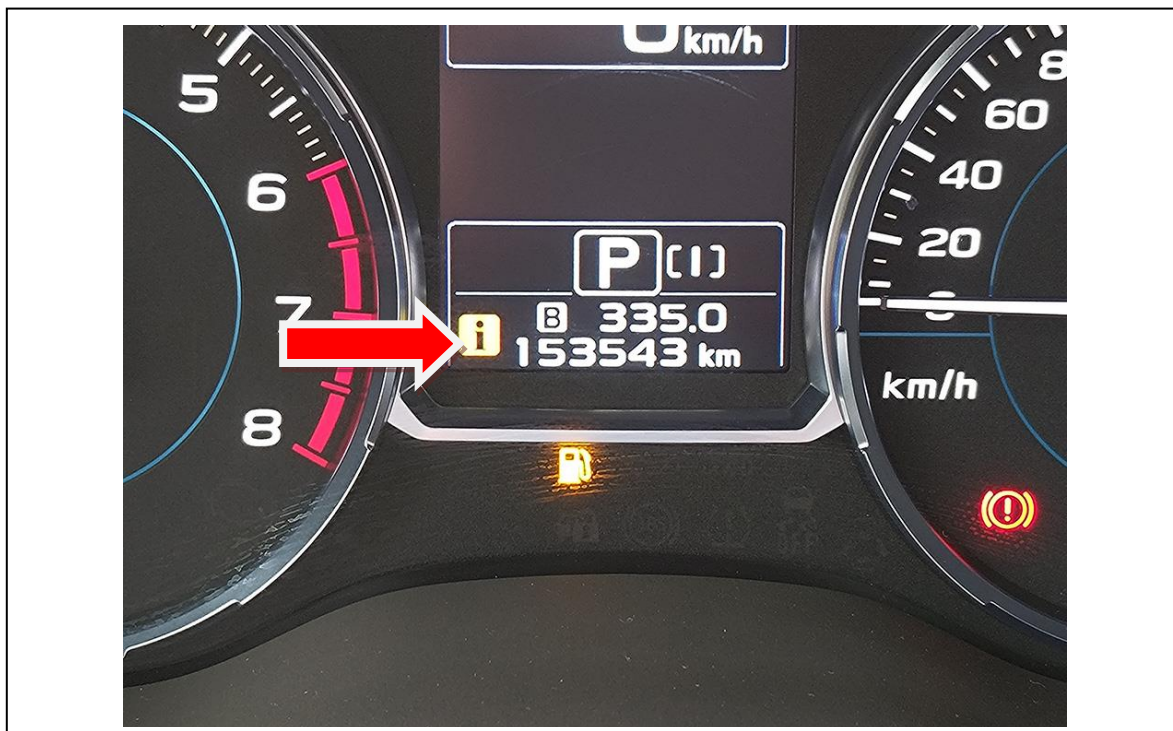
3. 車號 AMX-0090 查驗當日里程數：153543 KM。

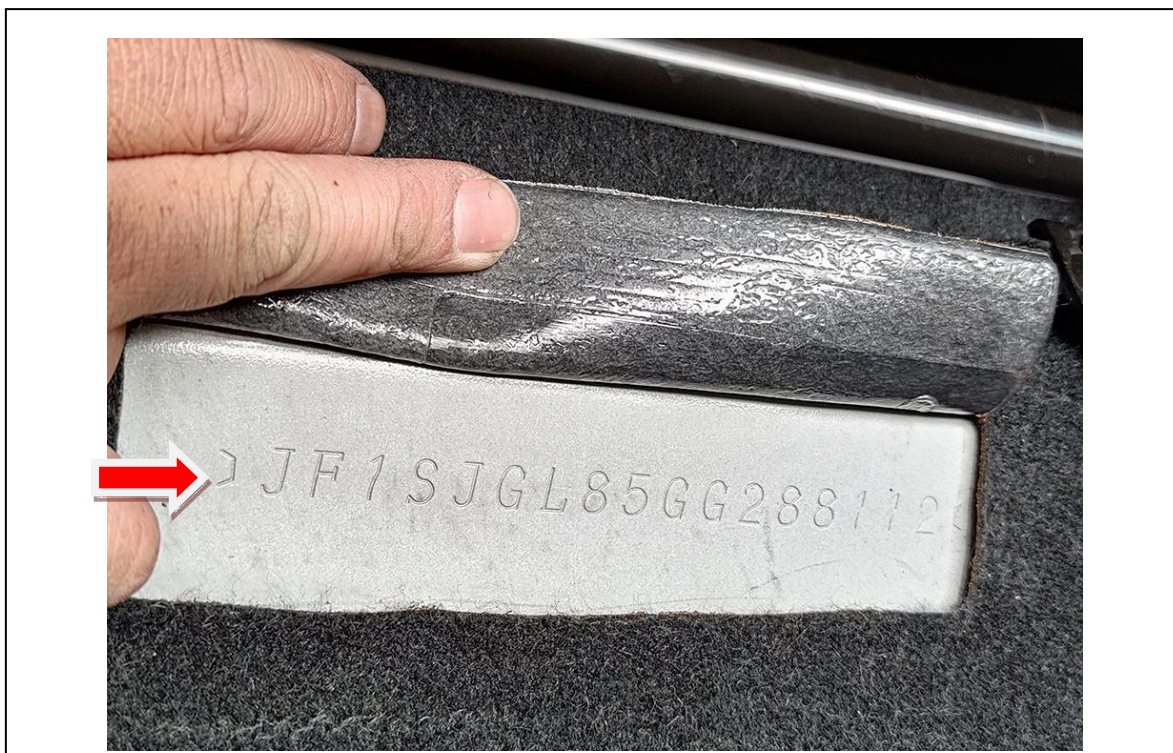
4. 車號 AMX-0090 車身號碼 JF1SJGL85GG288112。
