# 查定認證書

## TCBU 優質車商認證聯盟

### 車輛查定認證說明

認證編號:1130589

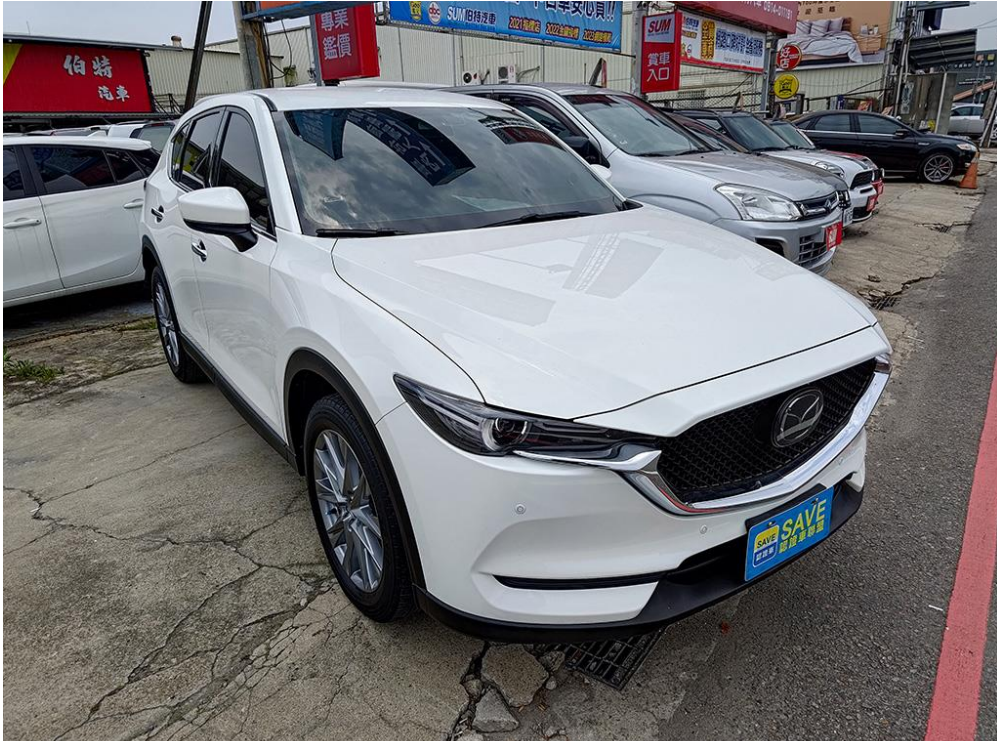
1. 車號 AXP-9806 車頭全貌。

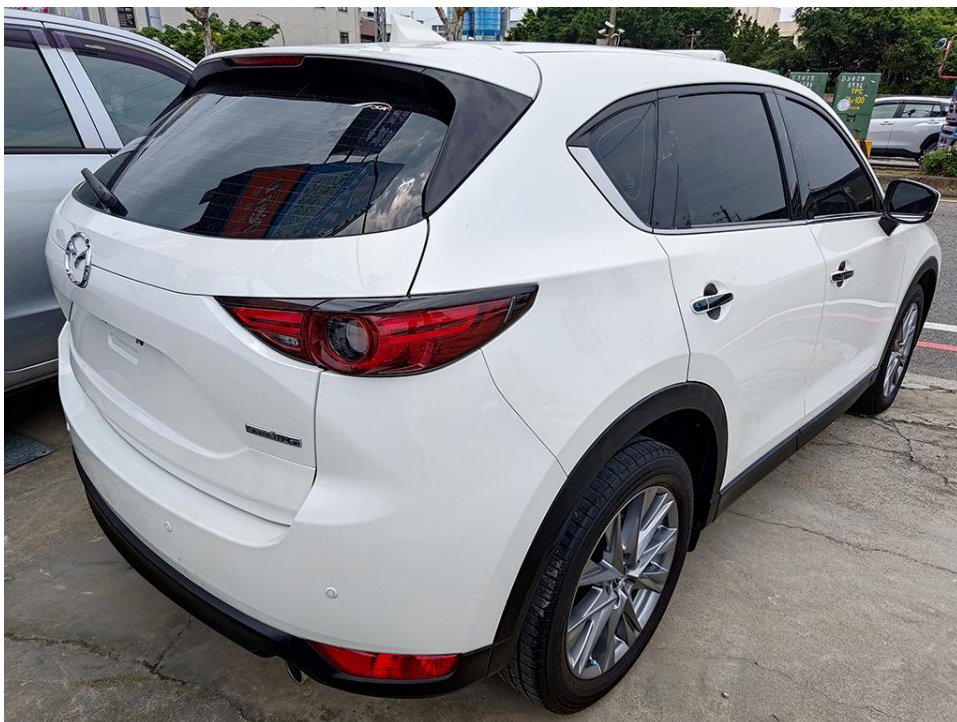
2. 車號 AXP-9806 車尾全貌。

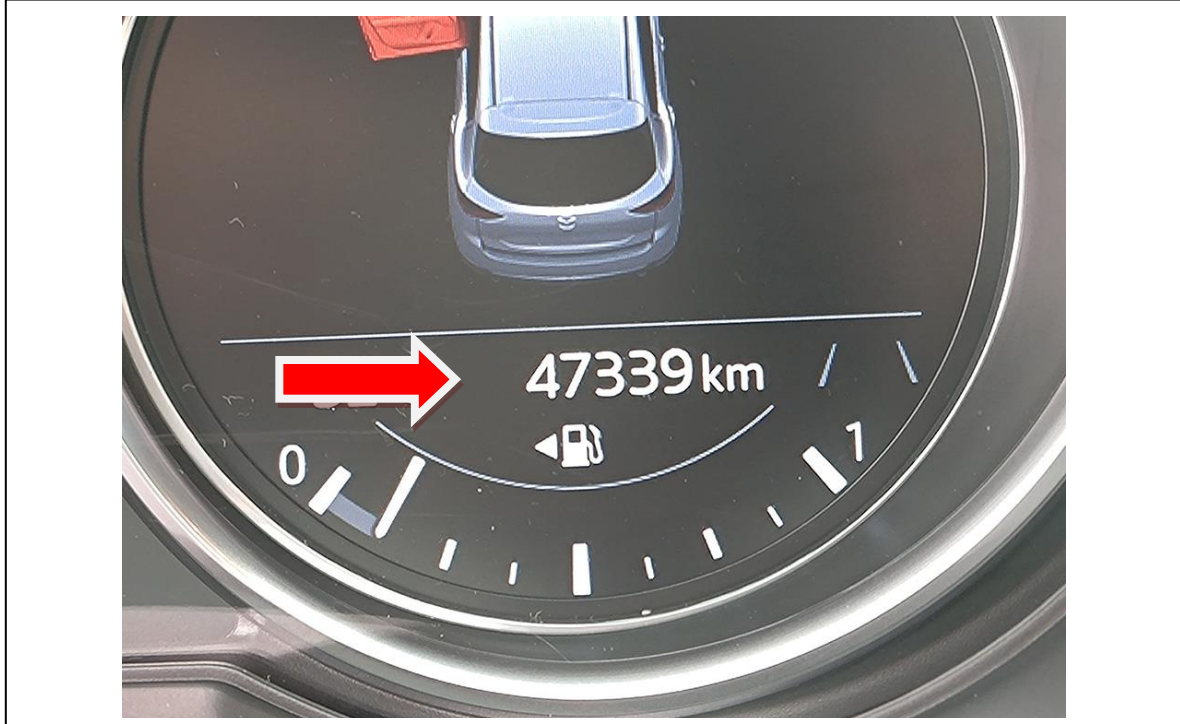
3. 車號 AXP-9806 查驗當日里程數：47339 KM。

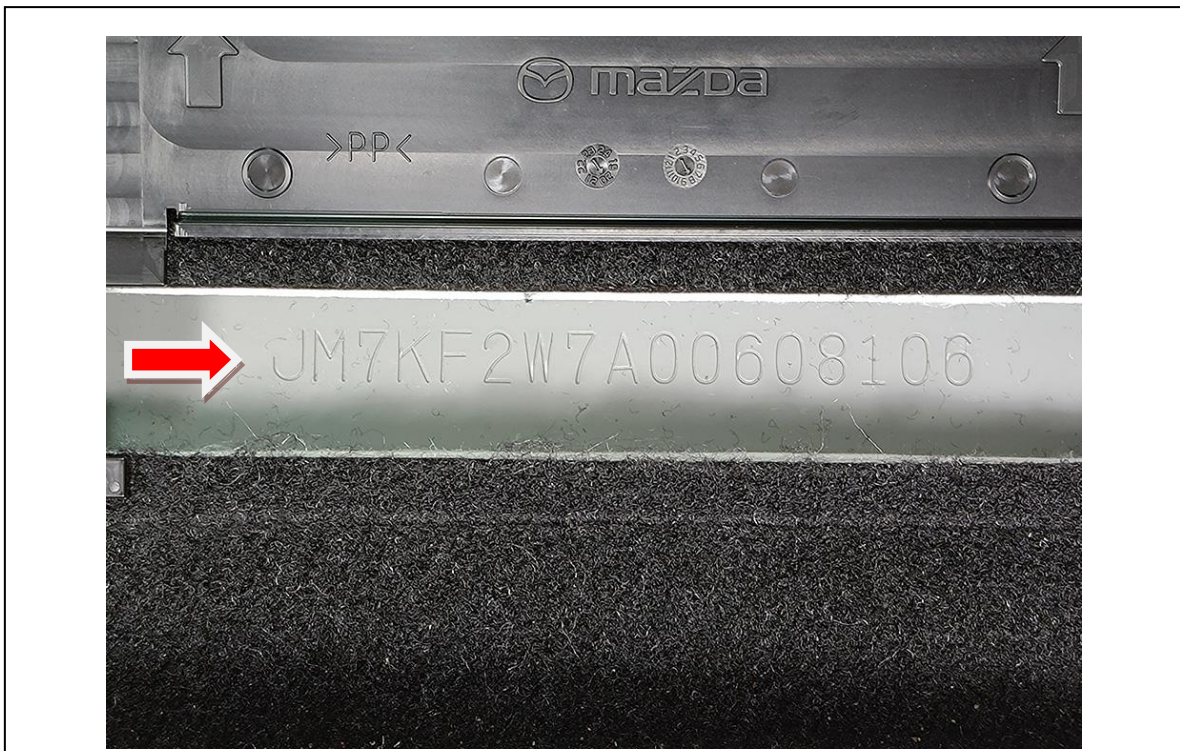
4. 車號 AXP-9806 車身號碼 JM7KF2W7A00608106。
