# 查定認證書

### 車輛查定認證說明

認證編號:1130586

車 號：	<u>RDH-1956</u>	式 樣：	<u>旅行式娛樂顯示</u>
廠 牌：	<u>國瑞</u>	排 氣 量：	<u>1798cc.</u>
型 式：	<u>ZSG10L-EHXNKR</u>	手 / 自 排：	<u>自排</u>
年 份：	<u>2021.06</u>	引 擎 號 碼：	<u>2ZRY740379</u>
顏 色：	<u>白</u>	車 身 號 碼：	<u>ZSG10~0323222</u>

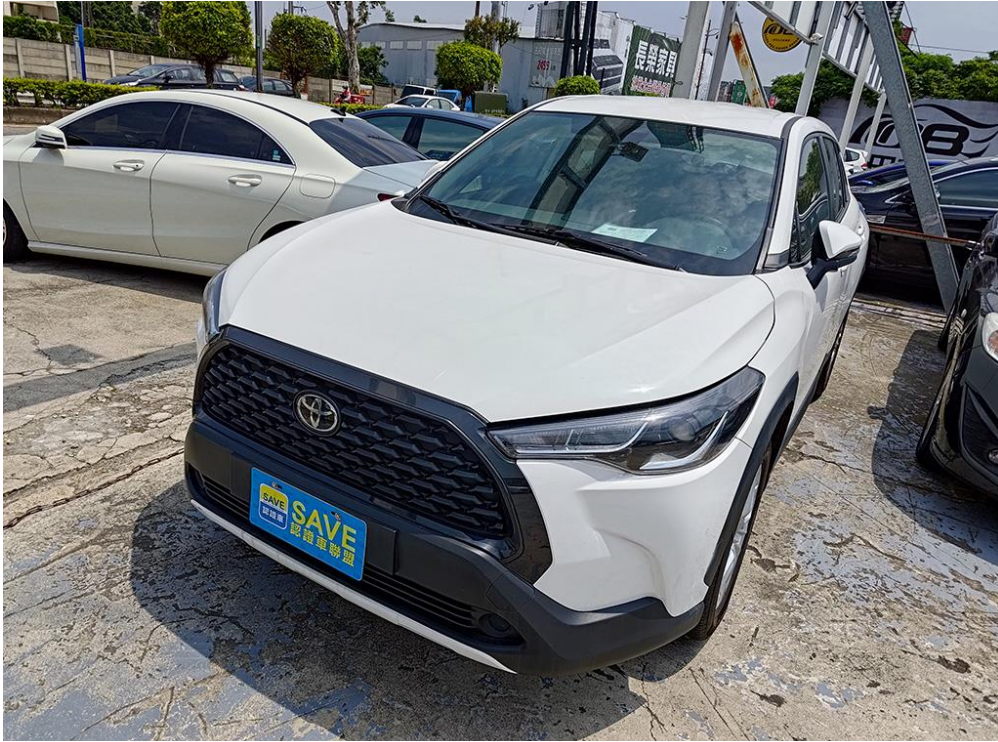
1. 車號 RDH-1956 車頭全貌。

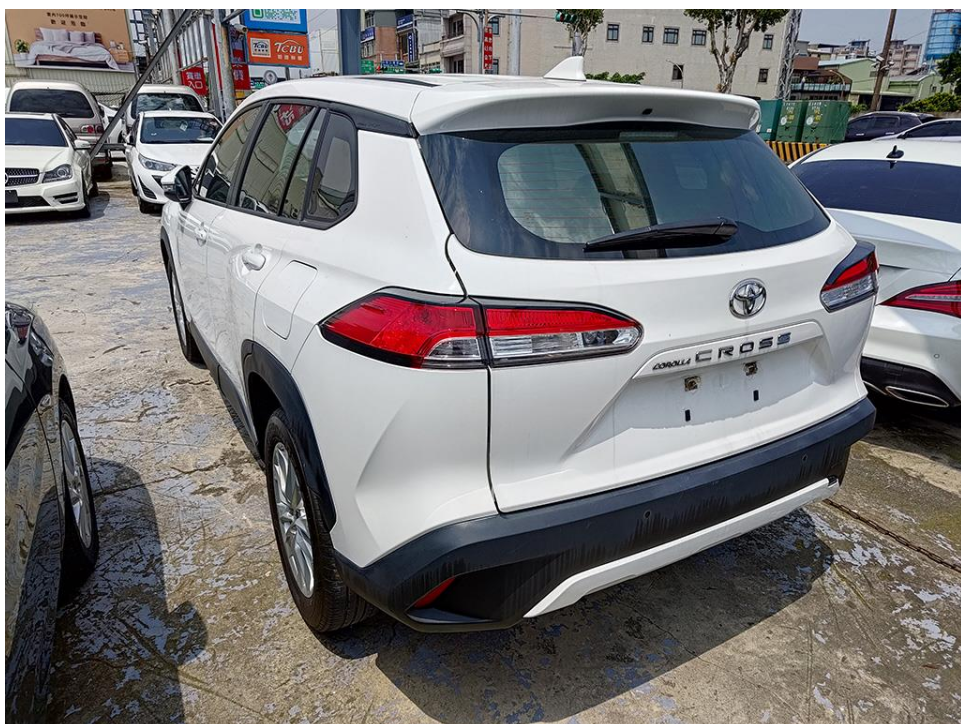
2. 車號 RDH-1956 車尾全貌。

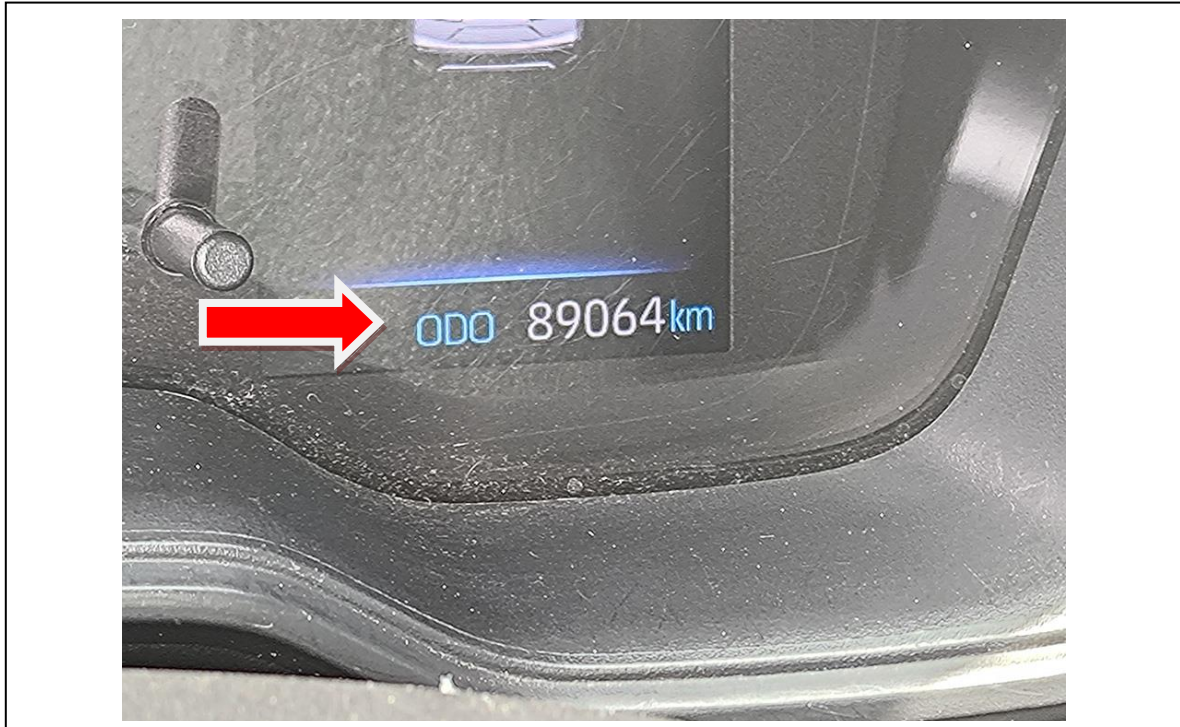
3. 車號 RDH-1956 查驗當日里程數：89064 KM。

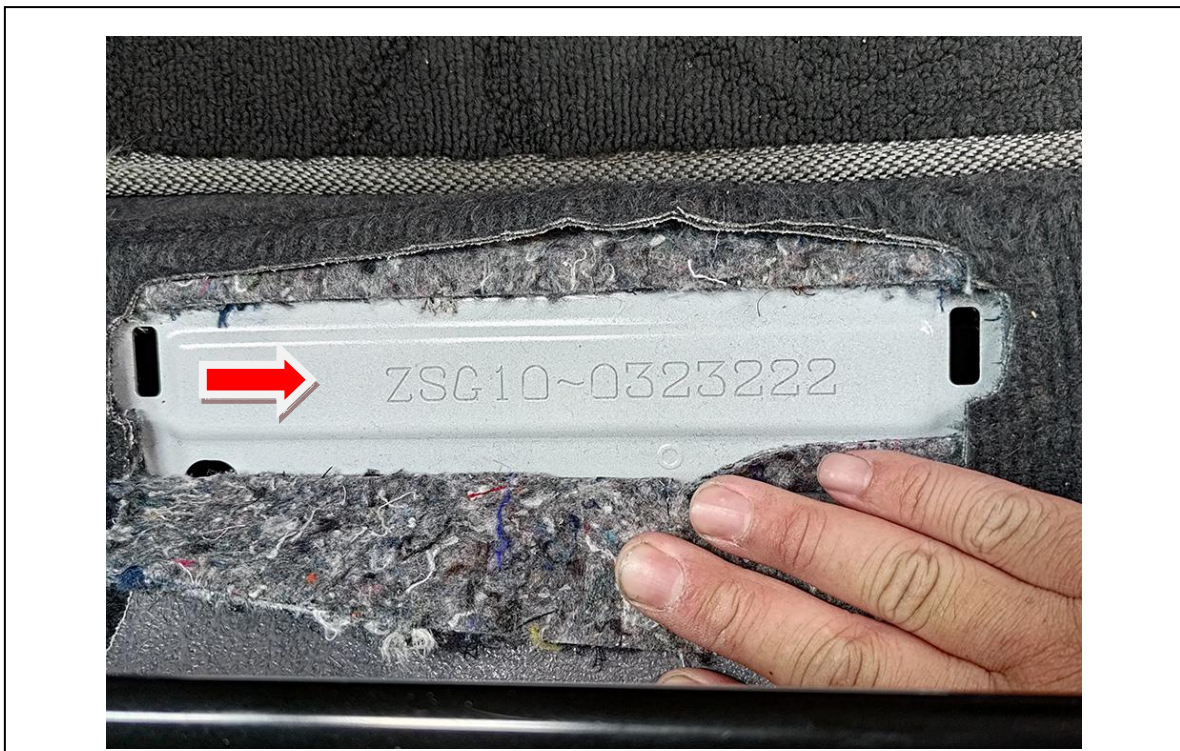
4. 車號 RDH-1956 車身號碼 ZSG10~0323222。
