# 查定認證書

## TCBU 優質車商認證聯盟

認證編號:1130577

車 號：	<u>BLS-0606</u>	式 樣：	<u>旅行式 LED 頭燈</u>
廠 牌：	<u>MERCEDES-BENZ</u>	排 氣 量：	<u>2143cc.</u>
型 式：	<u>GLC200 d 4MATIC</u>	手 / 自 排：	<u>自 排</u>
年 份：	<u>2017.03</u>	引 擎 號 碼：	<u>無</u>
顏 色：	<u>銀</u>	車 身 號 碼：	<u>WDC2539051F247357</u>

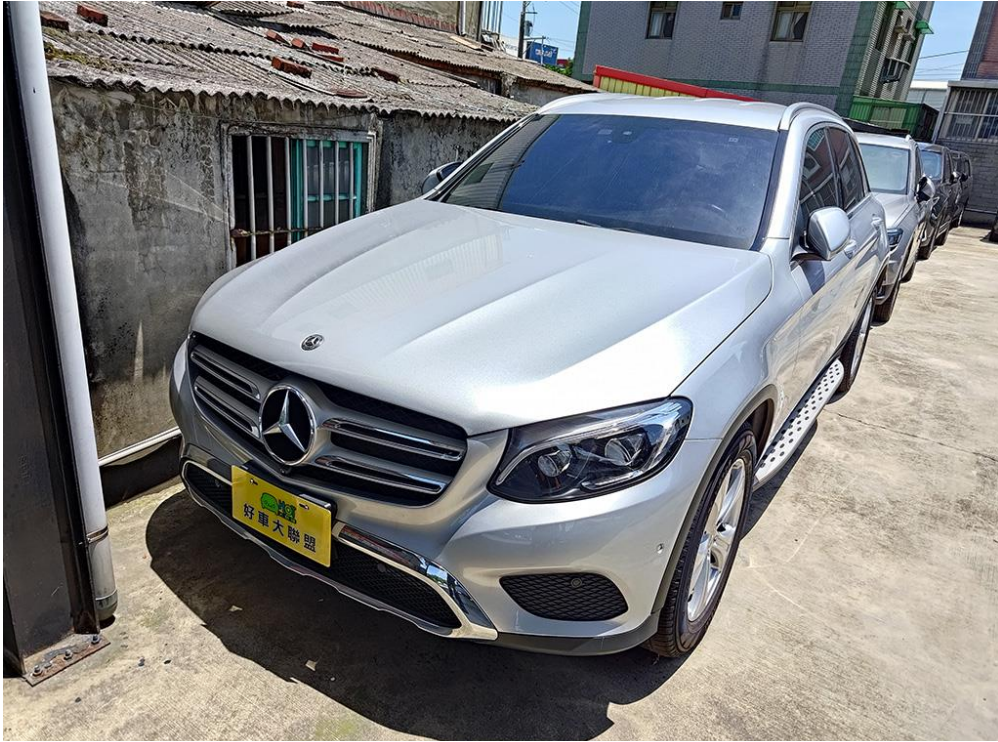
1. 車號 BLS-0606 車頭全貌。

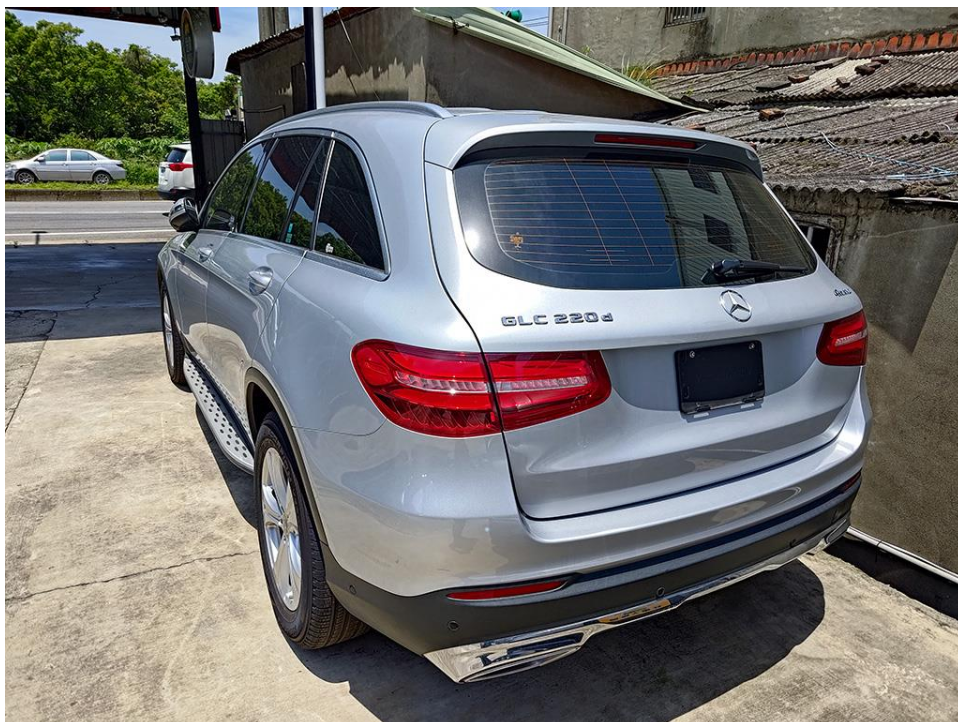
2. 車號 BLS-0606 車尾全貌。

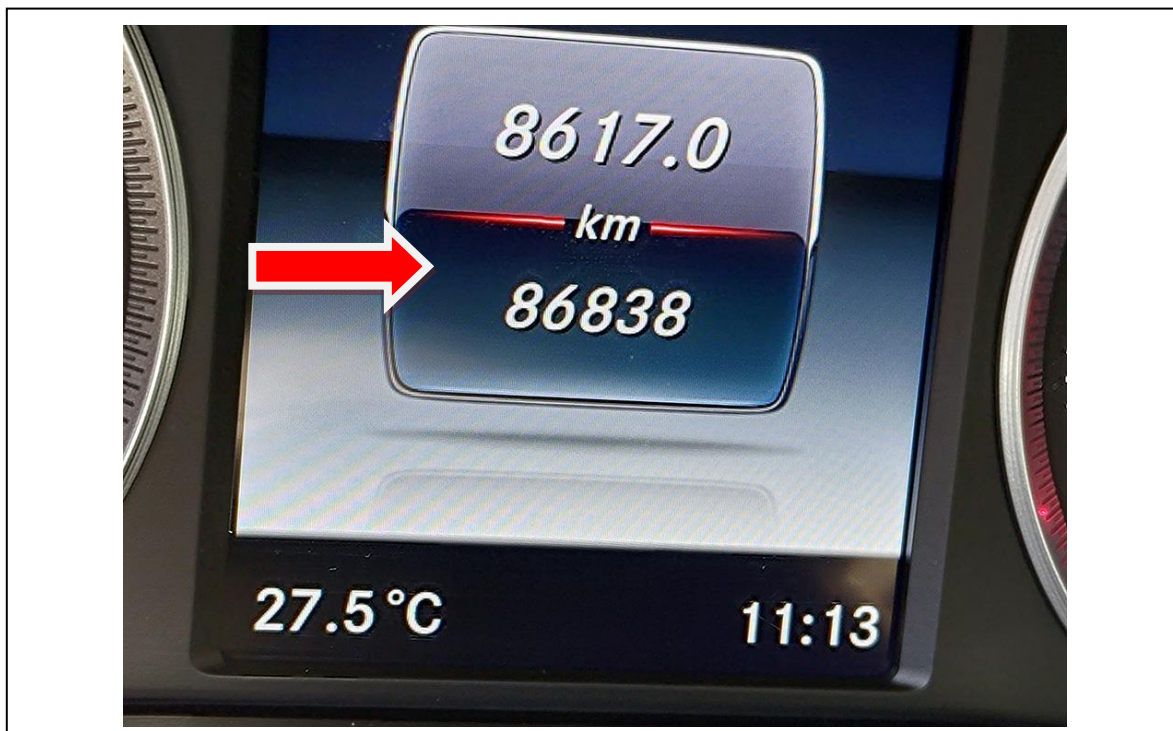
3. 車號 BLS-0606 查驗當日里程數：86838 KM。

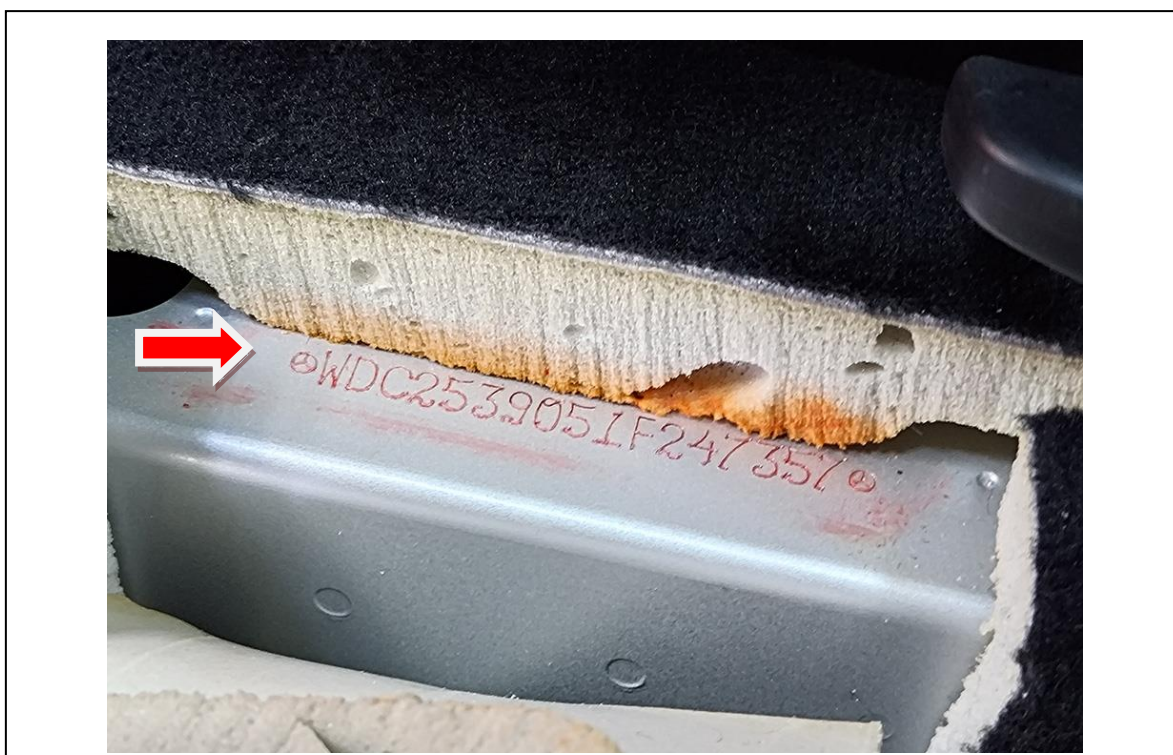
4. 車號 BLS-0606 車身號碼 WDC2539051F247357。
