TCBU 優質車商認證聯盟

查定認證書

車 籍 資 料

認證編號:1130502

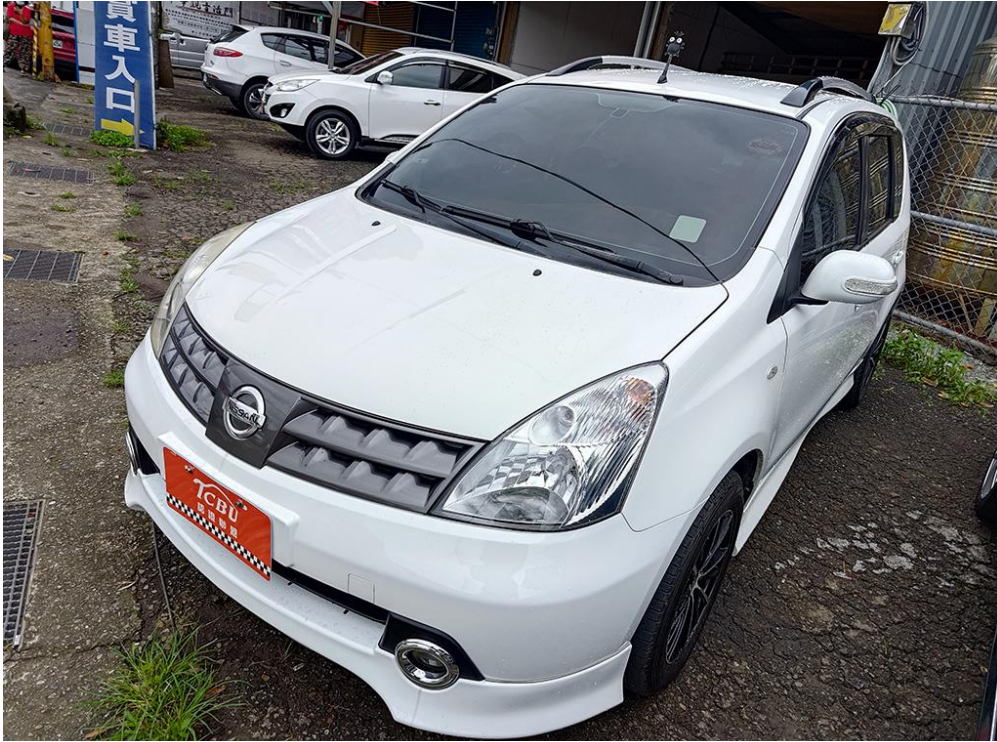
1. 車號 1551-M5 車頭全貌。

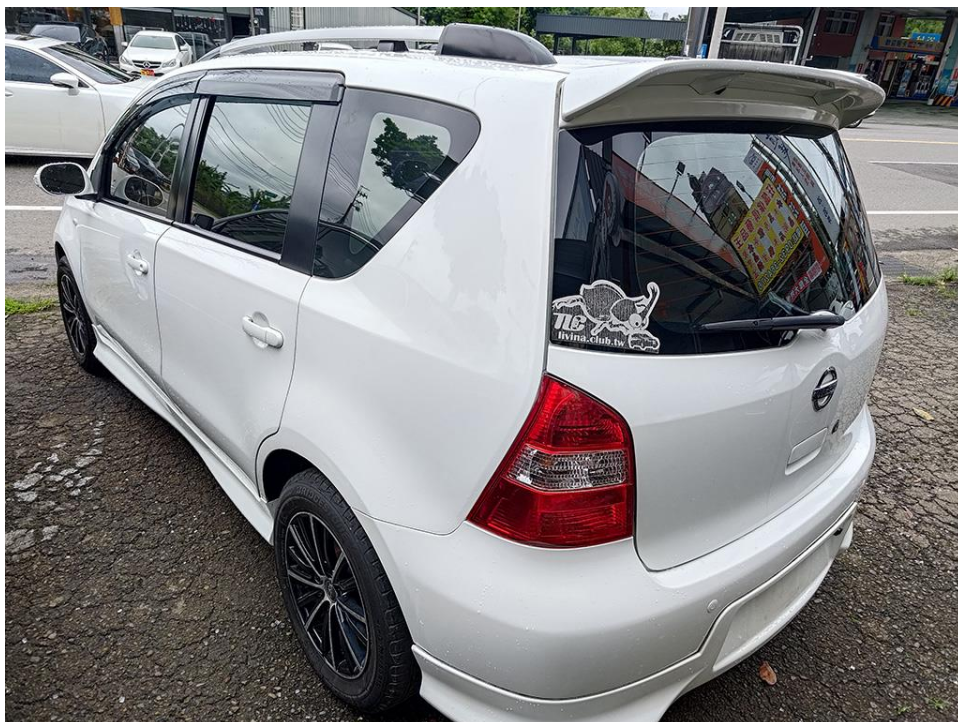
2. 車號 1551-M5 車尾全貌。

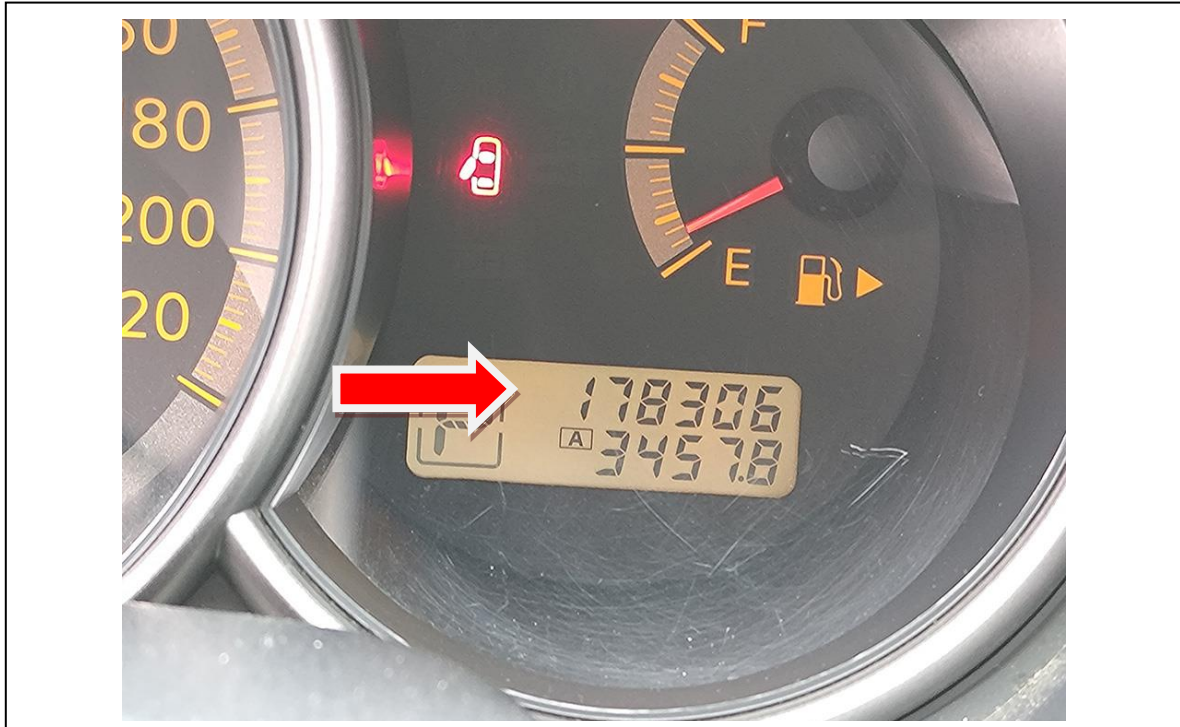
3. 車號 1551-M5 查驗當日里程數：178306 KM。

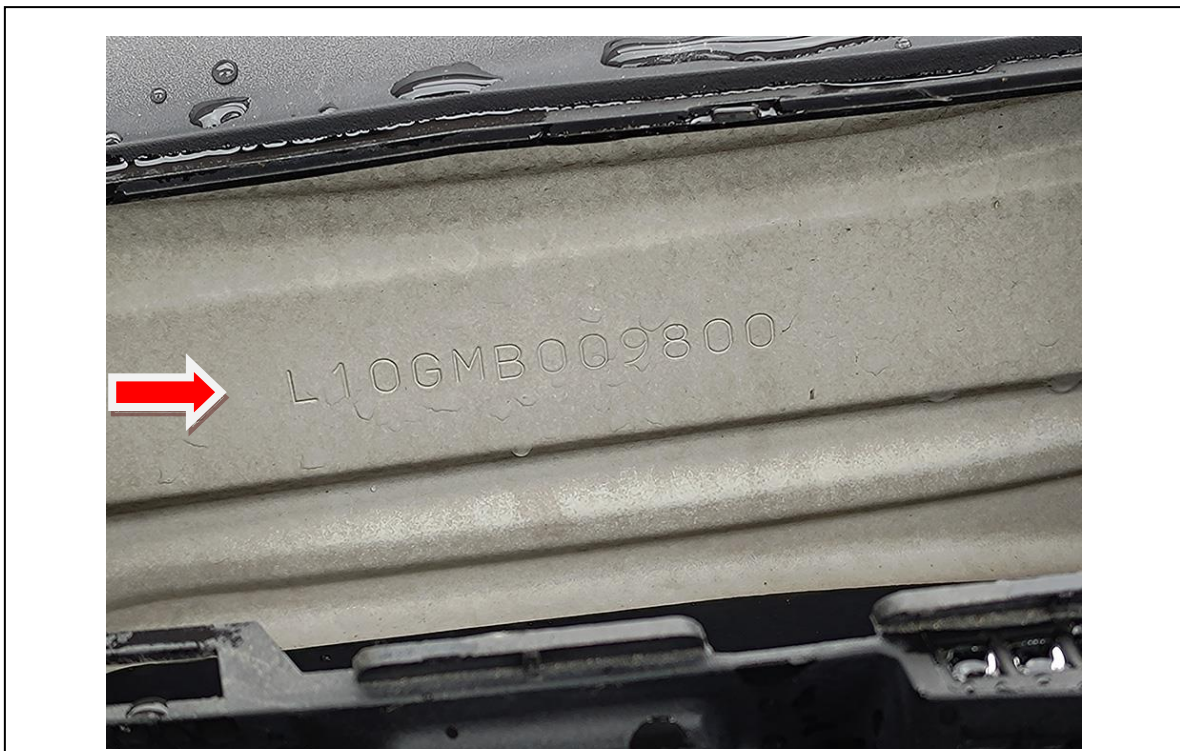
4. 車號 1551-M5 車身號碼 L10GMB009800。
