# 查定認證書

# 車 籍 資 料

認證編號:1130611

# 車輛查定認證報告

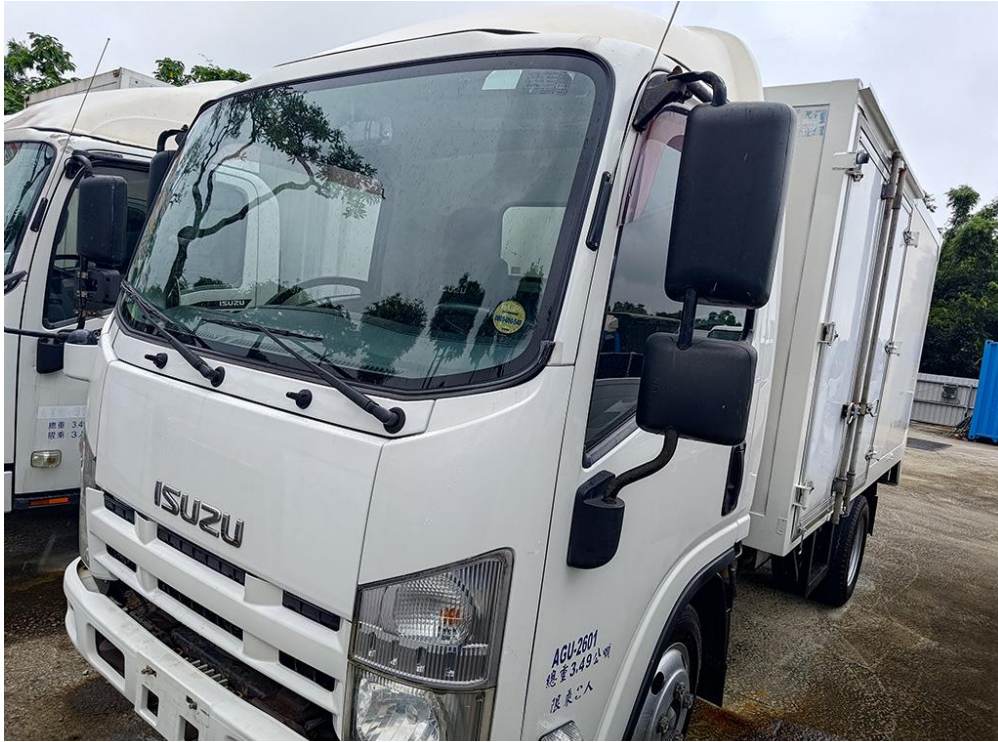
1. 車號 AGU-2601 車頭全貌。

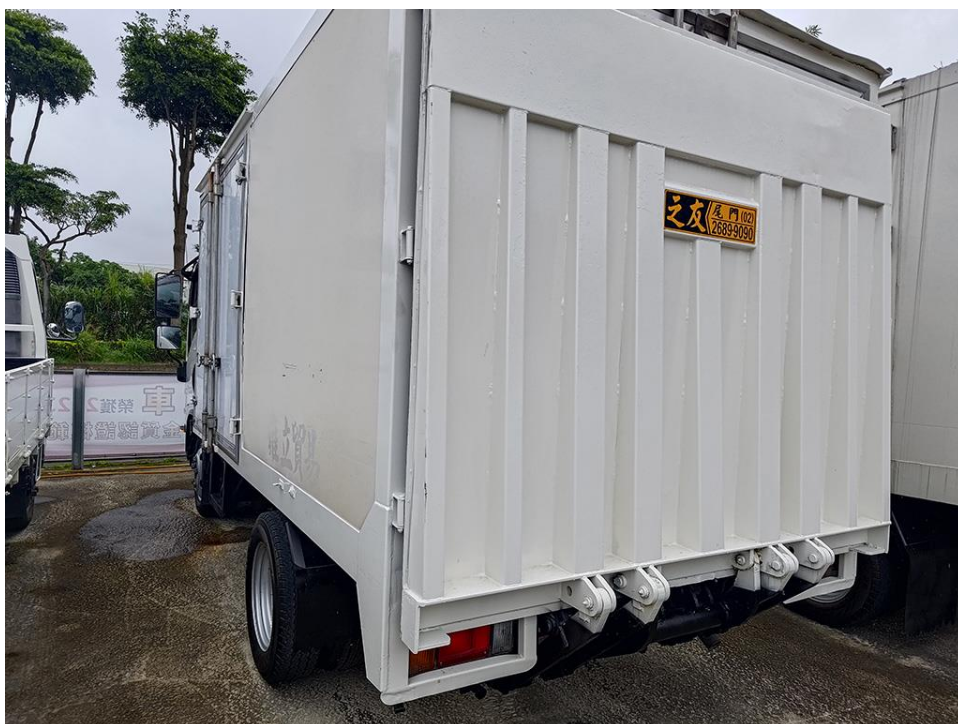
2. 車號 AGU-2601 車尾全貌。

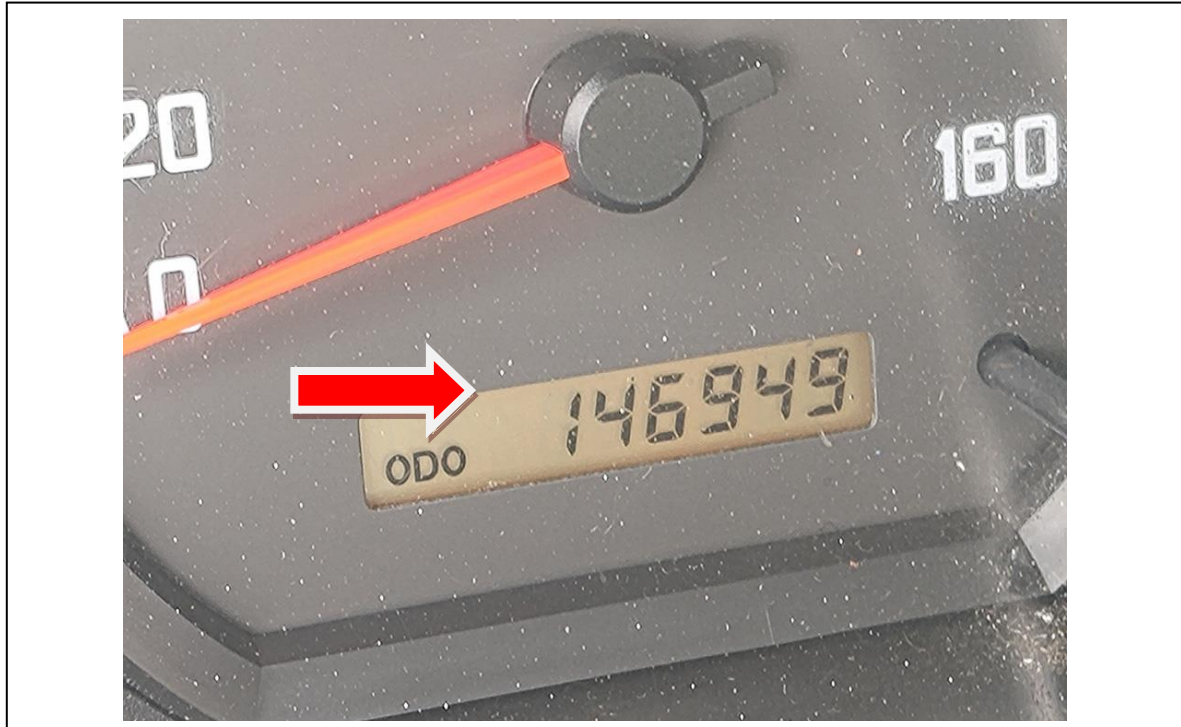
3. 車號 AGU-2601 查驗當日里程數：146949 KM。

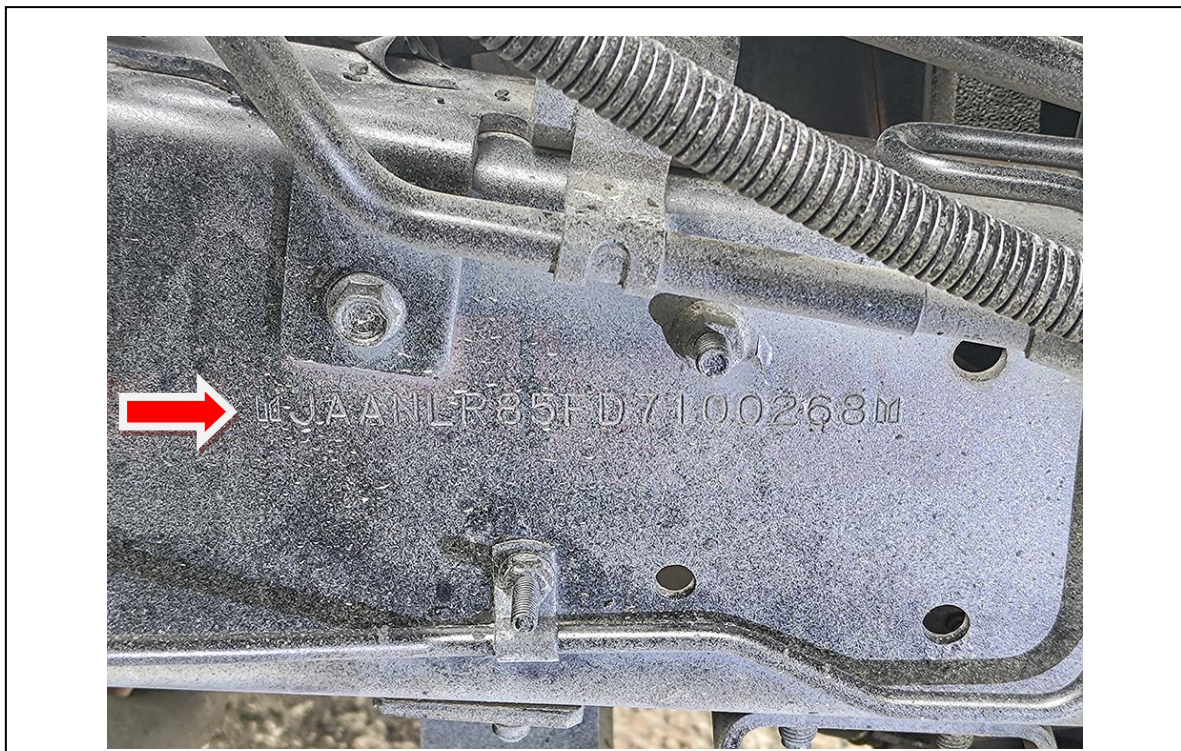
4. 車號 AGU-2601 車身號碼 JAANLR85FD7100268。
