查定認證書

認證編號:1130609

車輛查定認證報告

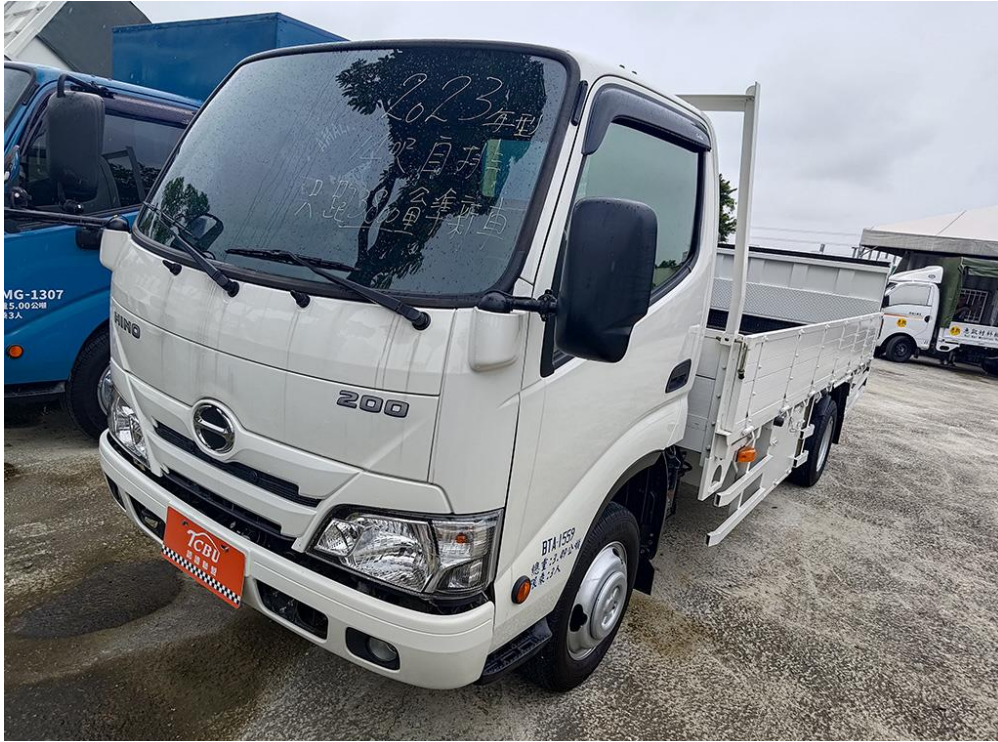
1. 車號 BTA-1559 車頭全貌。

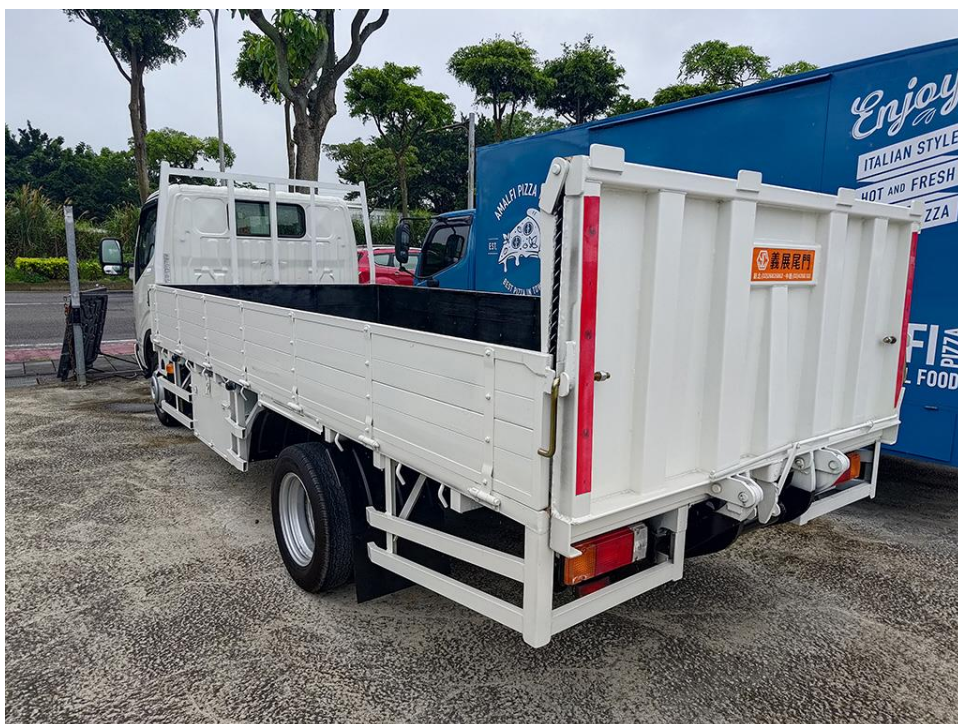
2. 車號 BTA-1559 車尾全貌。

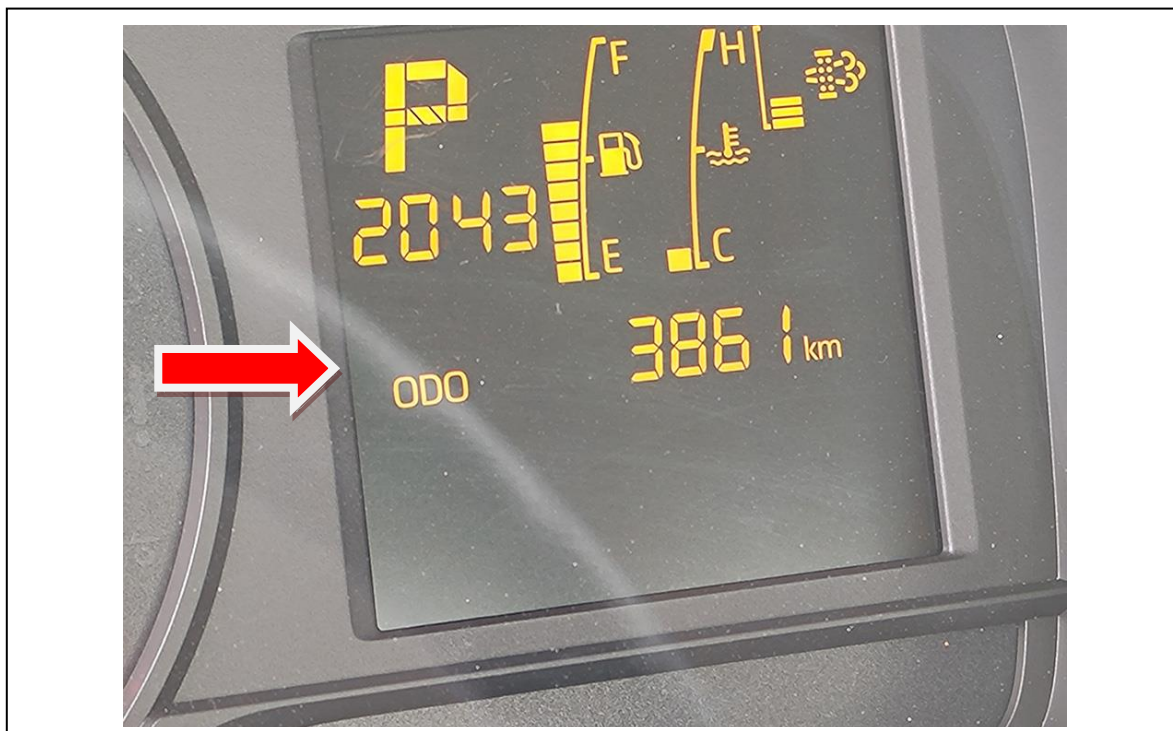
3. 車號 BTA-1559 查驗當日里程數：3861 KM。

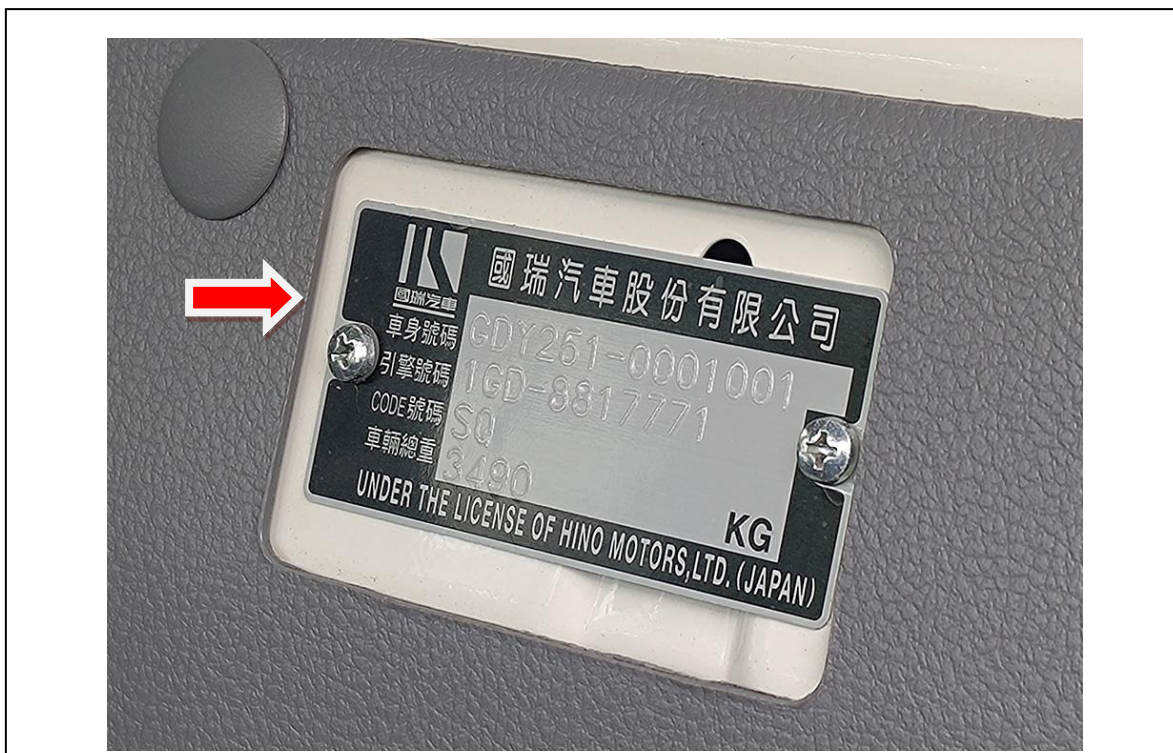
4. 車號 BTA-1559 車身號碼 GDY251-0001001。
