# 查定認證書

### 車輛查定認證說明

認證編號:1130602

車 號：	<u>BTA-5191</u>	式 樣：	<u>廂式</u>
廠 牌：	<u>三陽</u>	排 氣 量：	<u>2497cc.</u>
型 式：	<u>HRDDK-C0</u>	手 / 自 排：	<u>自排</u>
年 份：	<u>2019.11</u>	引 擎 號 碼：	<u>D4CBK821550</u>
顏 色：	<u>白</u>	車 身 號 碼：	<u>RFHRC52KBLS000386</u>

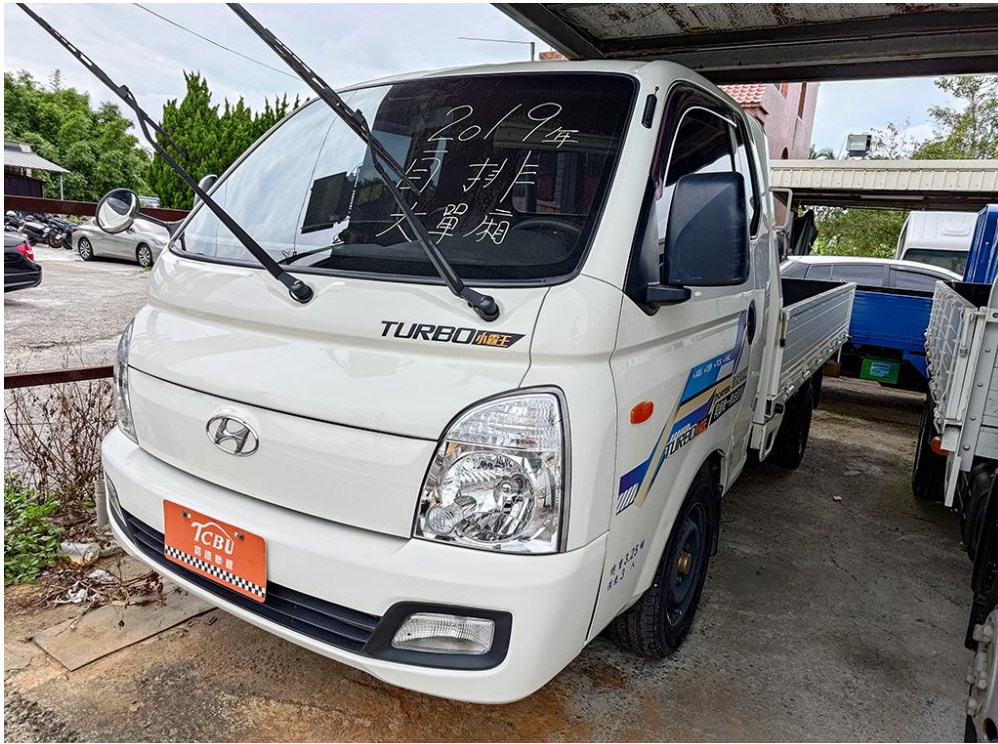
1. 車號 BTA-5191 車頭全貌。

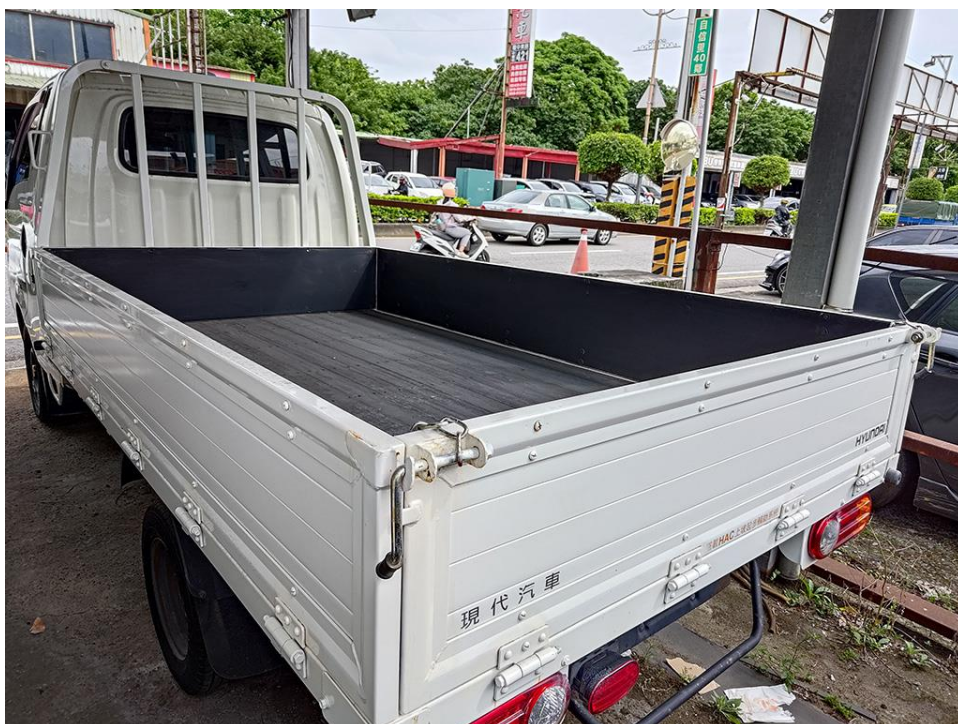
2. 車號 BTA-5191 車尾全貌。

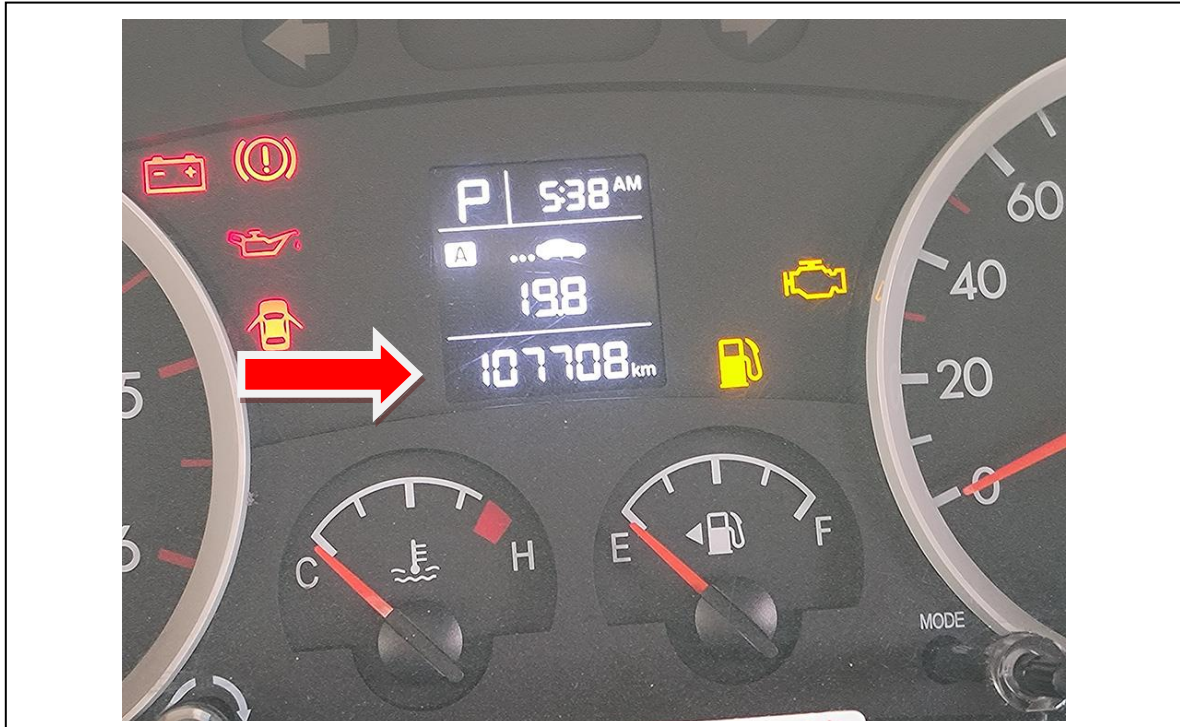
3. 車號 BTA-5191 查驗當日里程數：107708 KM。

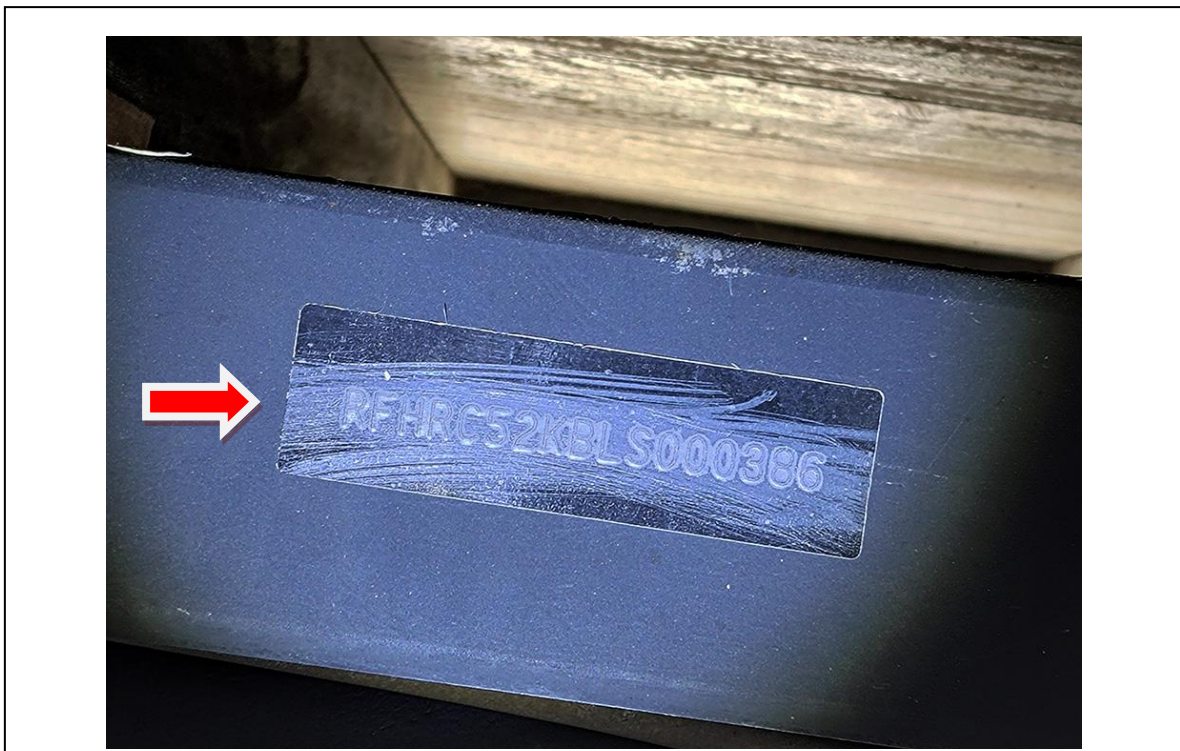
4. 車號 BTA-5191 車身號碼 RFHRC52KBL5000386。
