# 查定認證書

# 車 籍 資 料

認證編號:1121566

# 車輛查定認證報告

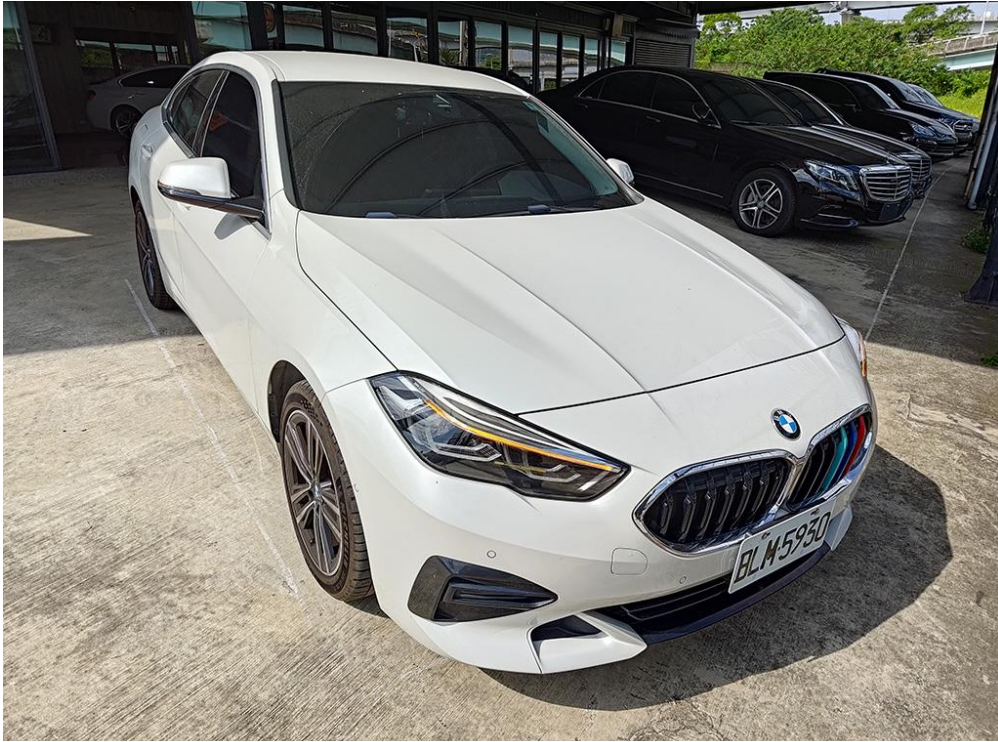
1. 車號 BLM-5930 車頭全貌。

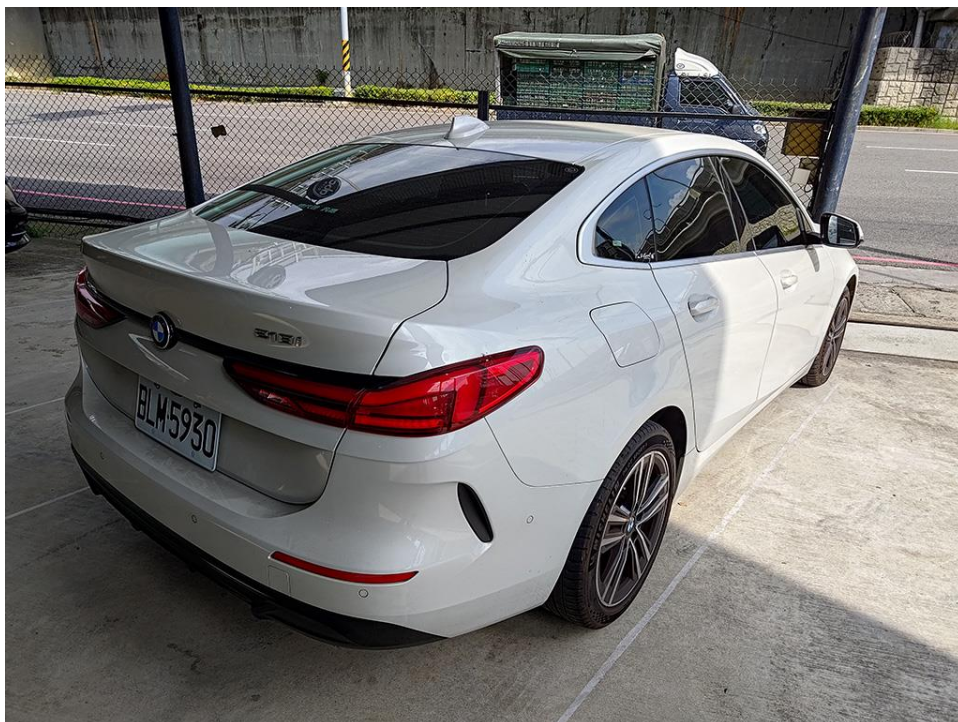
2. 車號 BLM-5930 車尾全貌。

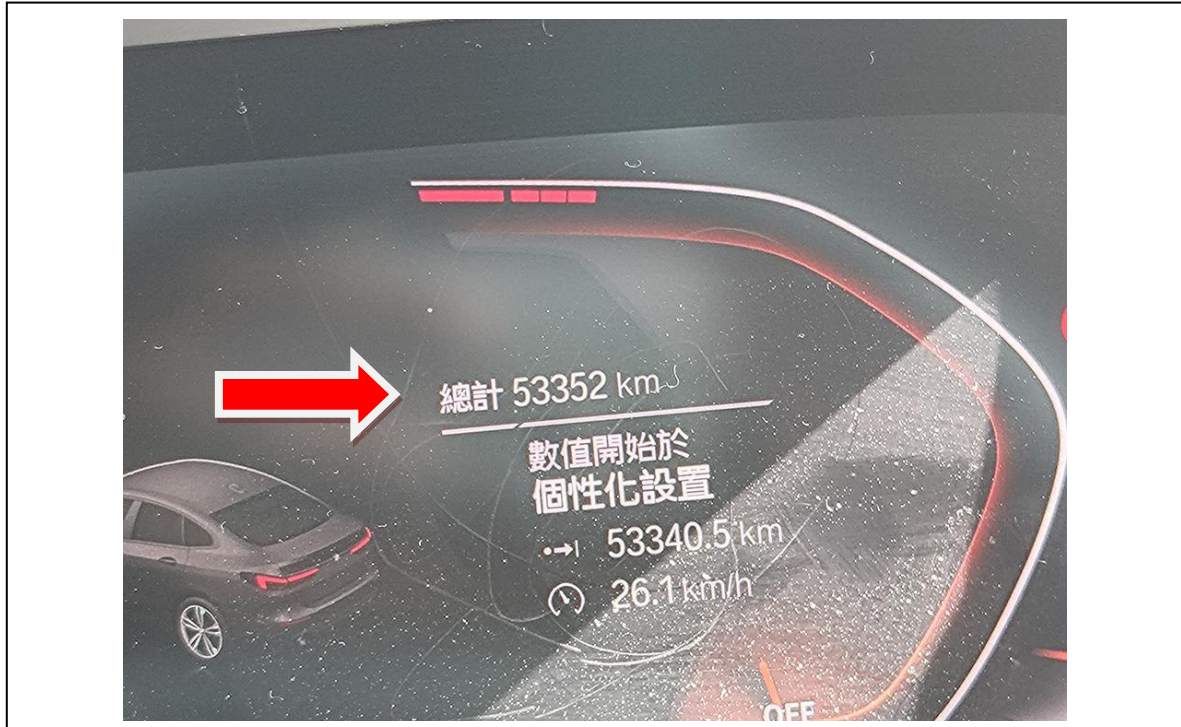
3. 車號 BLM-5930 查驗當日里程數：53352 KM。

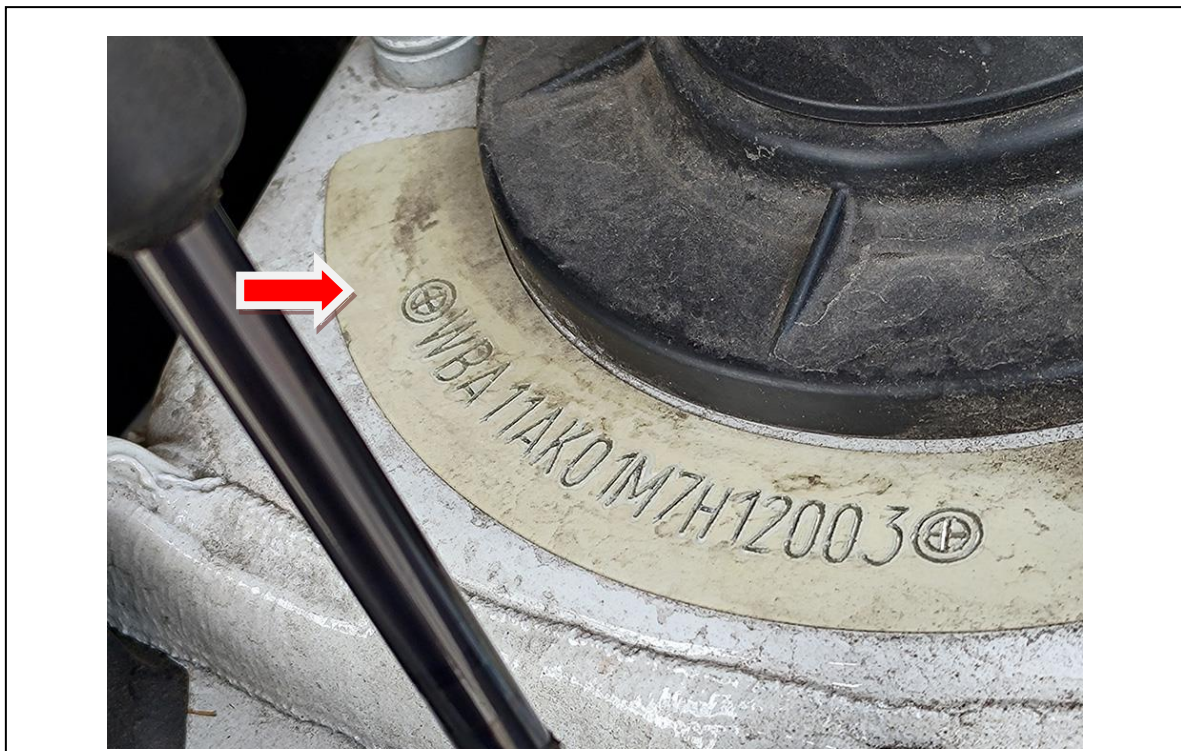
4. 車號 BLM-5930 車身號碼 WBA11AK01M7H12003。
