# 查定認證書

認證編號:1121698

車 號：	<u>BBM-8039</u>	式 樣：	<u>廂式 LED 頭燈</u>
廠 牌：	<u>MAZDA</u>	排 氣 量：	<u>1998cc.</u>
型 式：	<u>CX-5 2WD P</u>	手 / 自 排：	<u>自 排</u>
年 份：	<u>2021.11</u>	引 擎 號 碼：	<u>無</u>
顏 色：	<u>黑</u>	車 身 號 碼：	<u>JM7KF2W7A00711652</u>

## 車輛查定認證報告

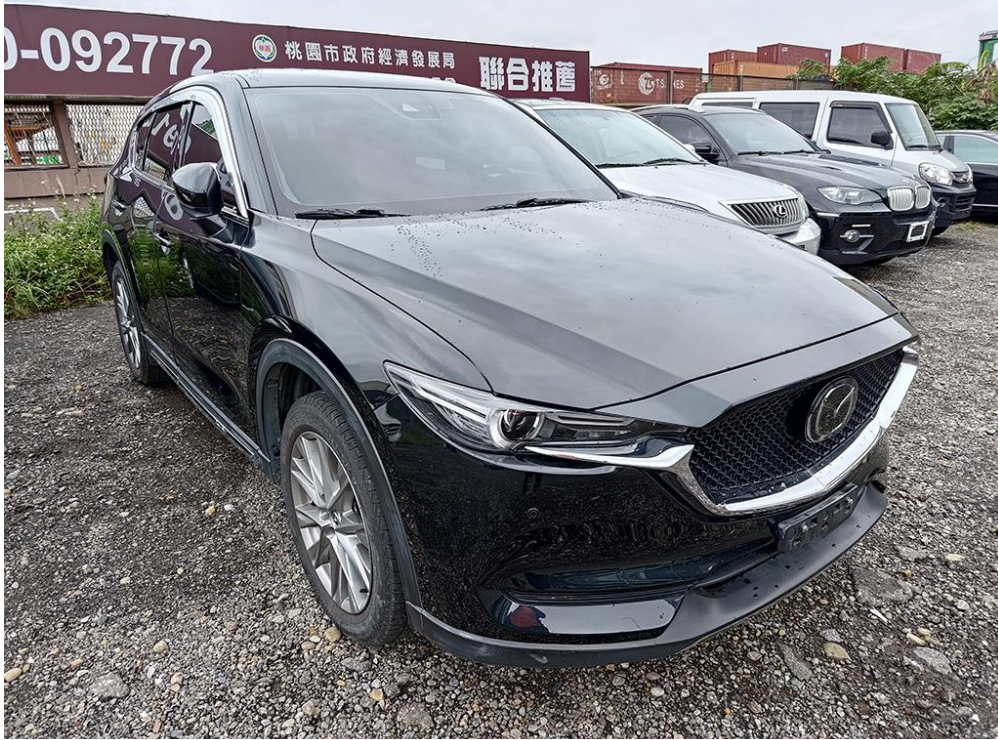
1. 車號 BBM-8039 車頭全貌。

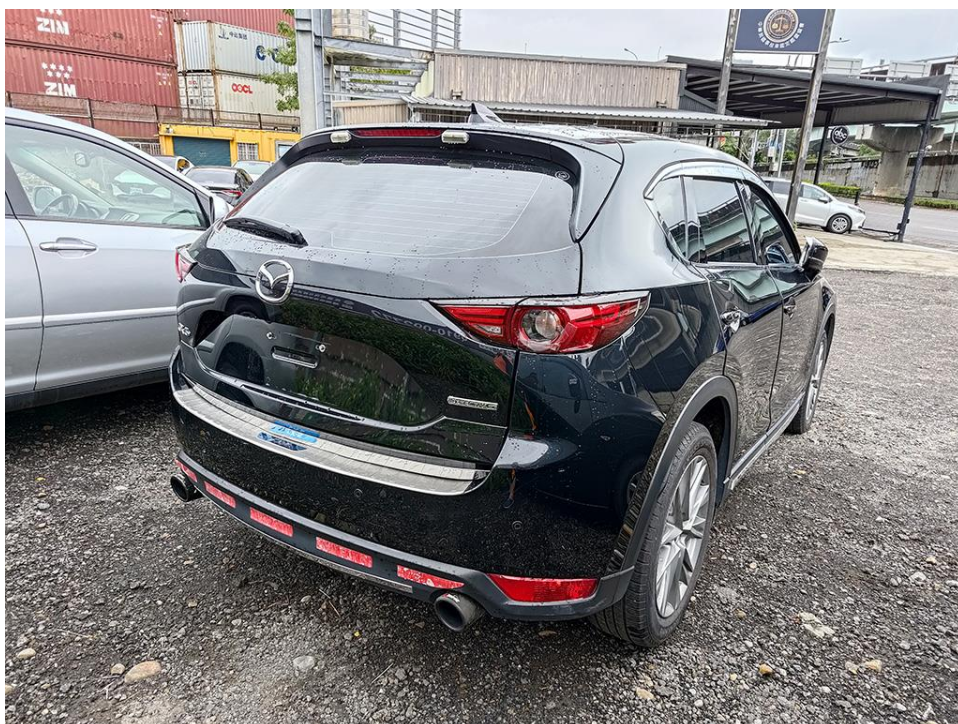
2. 車號 BBM-8039 車尾全貌。

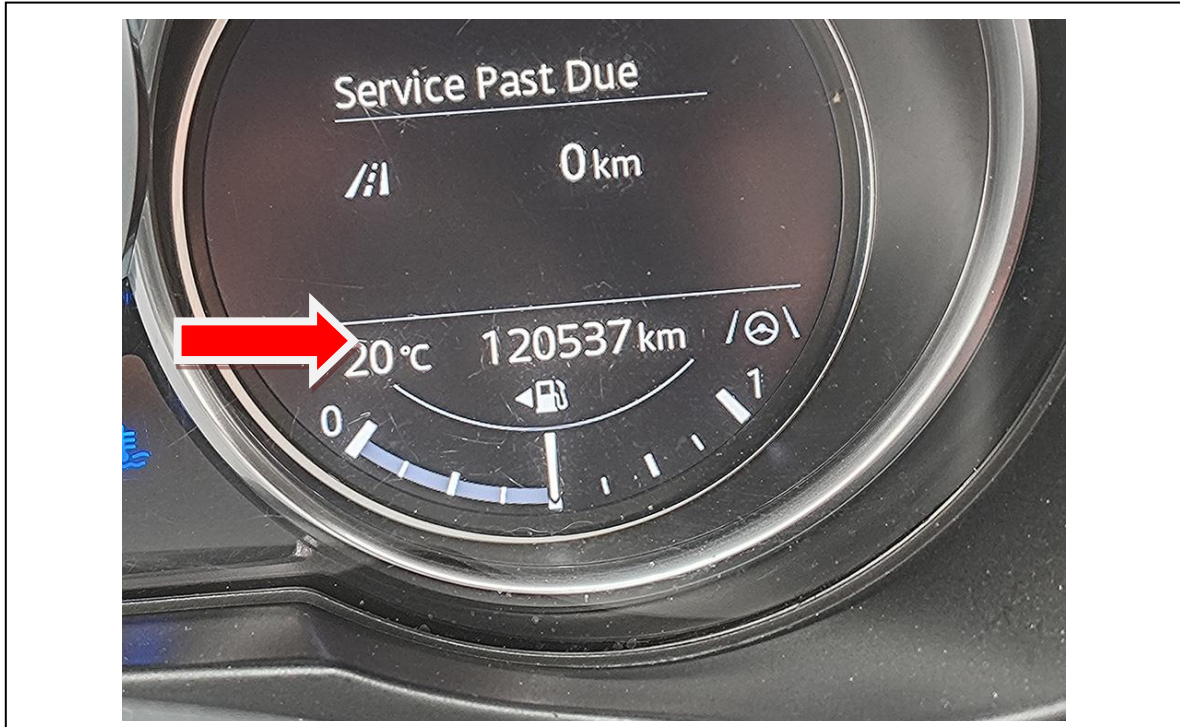
3. 車號 BBM-8039 查驗當日里程數：120537 KM。

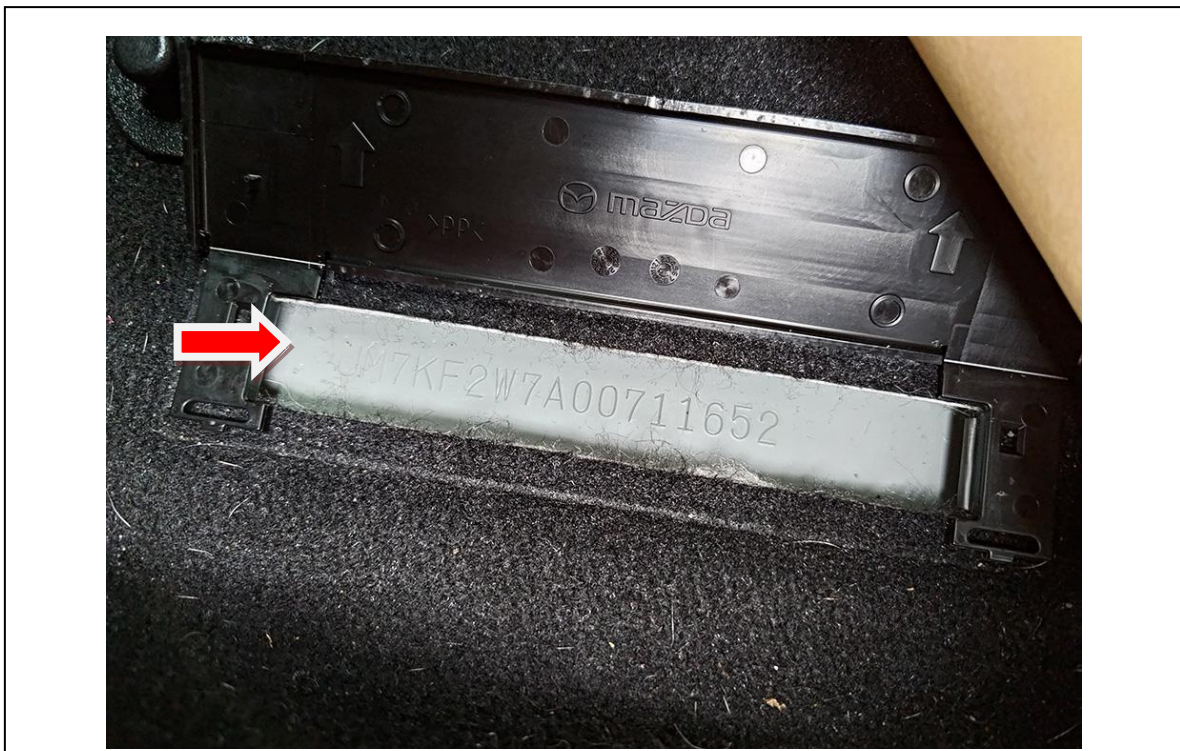
4. 車號 BBM-8039 車身號碼 JM7KF2W7A00711652。
