# 查定認證書

### 車輛查定認證說明

認證編號:1130678

車 號：	<u>BVU-8665</u>	式 樣：	<u>旅行式 LED 頭燈</u>
廠 牌：	<u>納智捷</u>	排 氣 量：	<u>1798cc.</u>
型 式：	<u>C71HPCAAS</u>	手 / 自 排：	<u>自排</u>
年 份：	<u>2018.02</u>	引 擎 號 碼：	<u>F18STHF2001540</u>
顏 色：	<u>黑銀</u>	車 身 號 碼：	<u>C71HPCA013041</u>

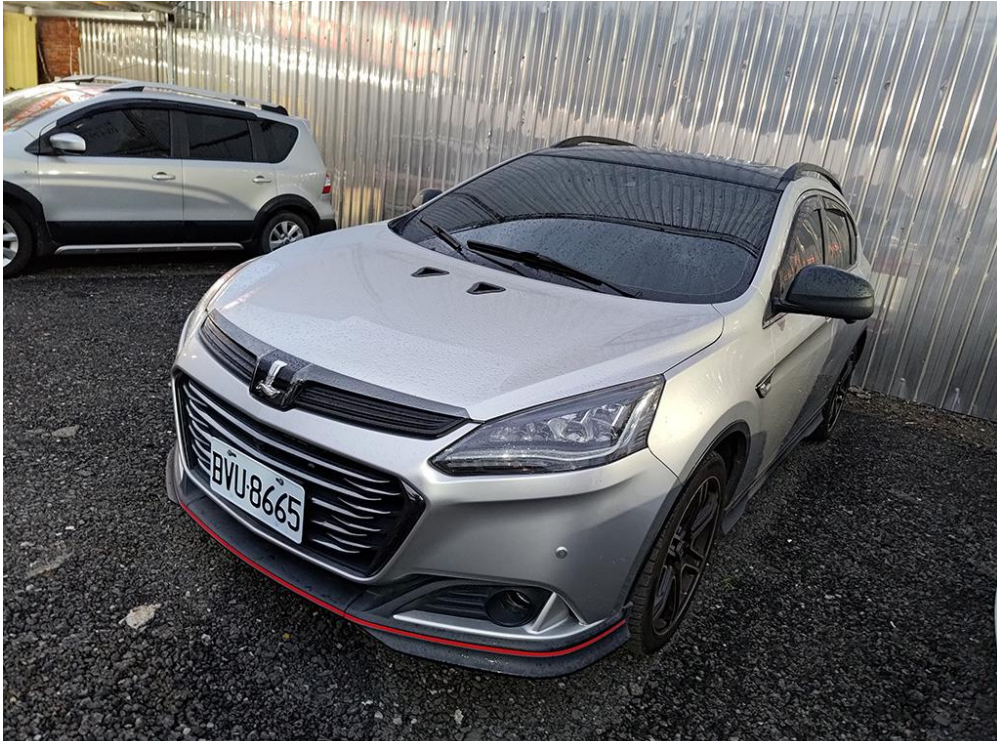
1. 車號 BVU-8665 車頭全貌。

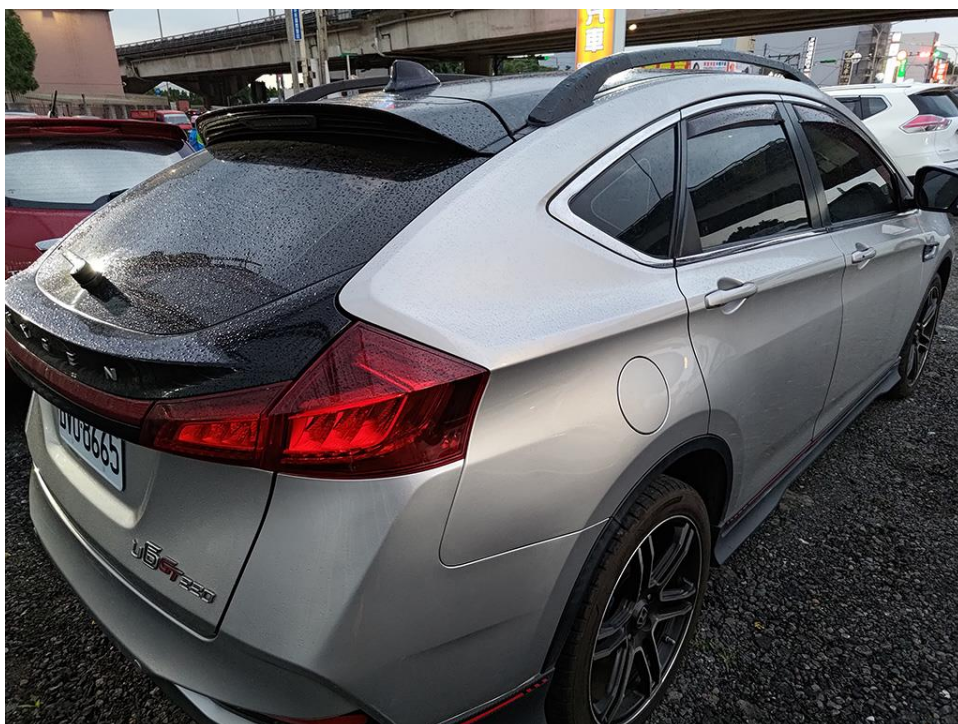
2. 車號 BVU-8665 車尾全貌。

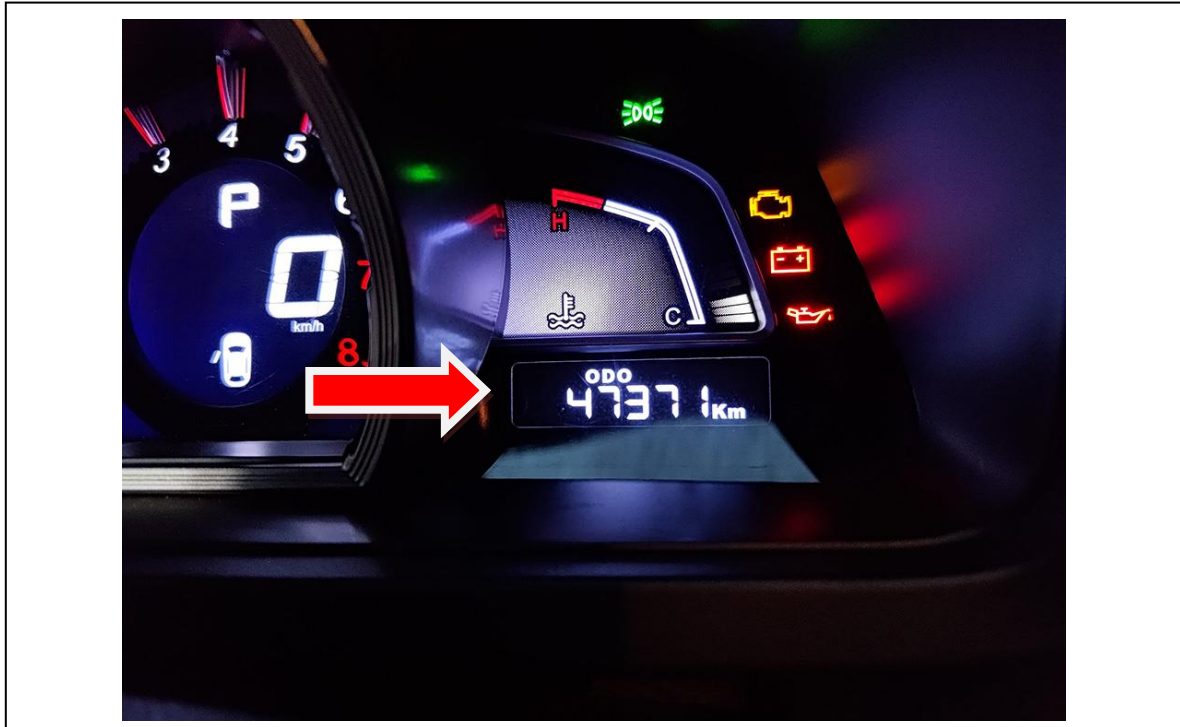
3. 車號 BVU-8665 查驗當日里程數：47371 KM。

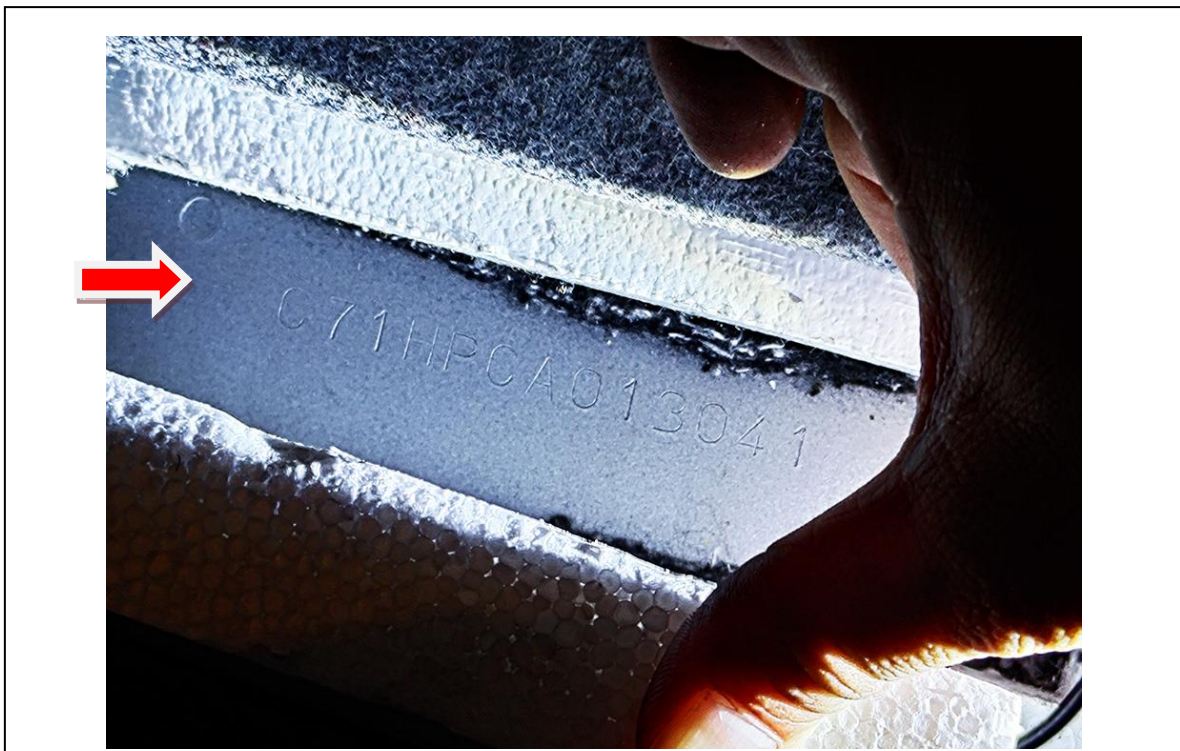
4. 車號 BVU-8665 車身號碼 C71HPCA013041。
