查定認證書

車輛查定認證說明

認證編號:1080183

車輛查定認證報告

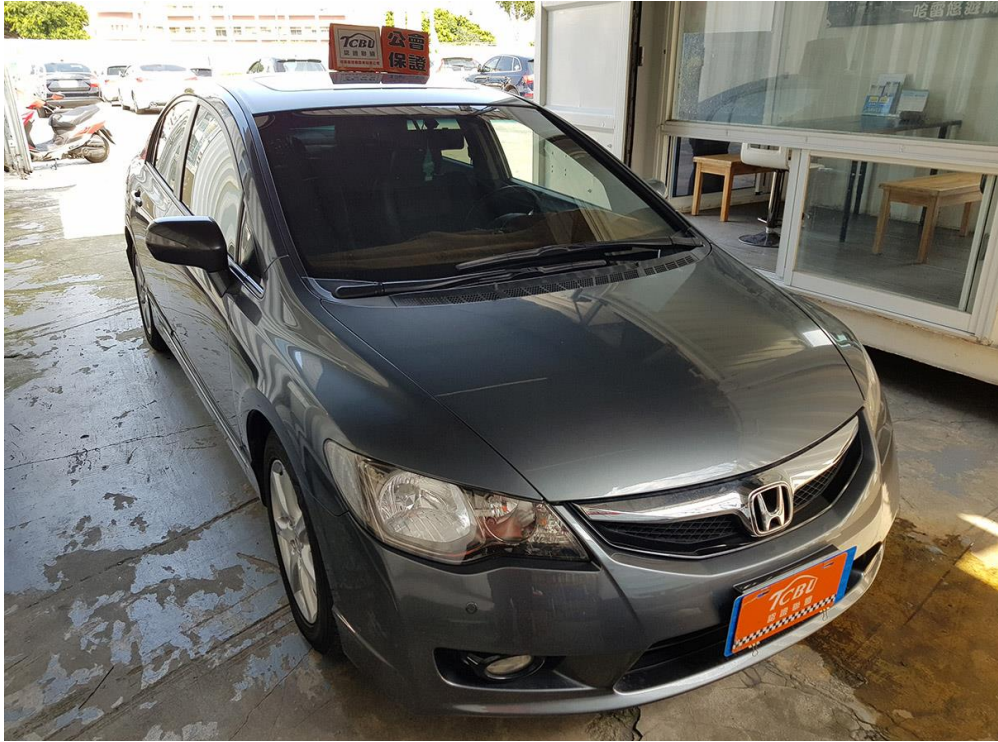
1. 車號 1902-M6 車頭全貌。

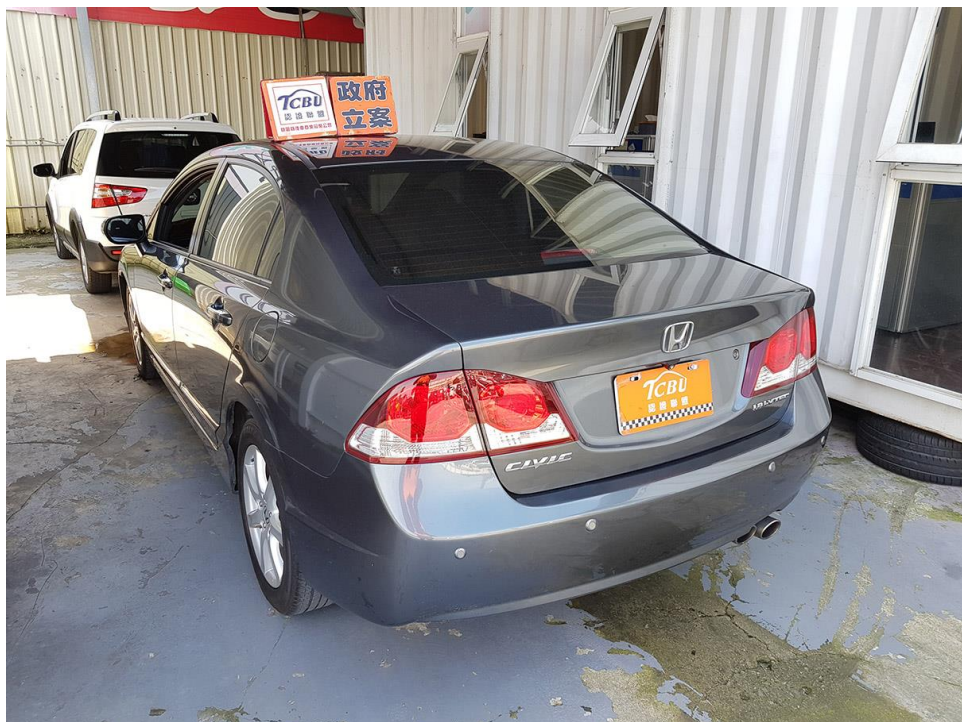
2. 車號 1902-M6 車尾全貌。

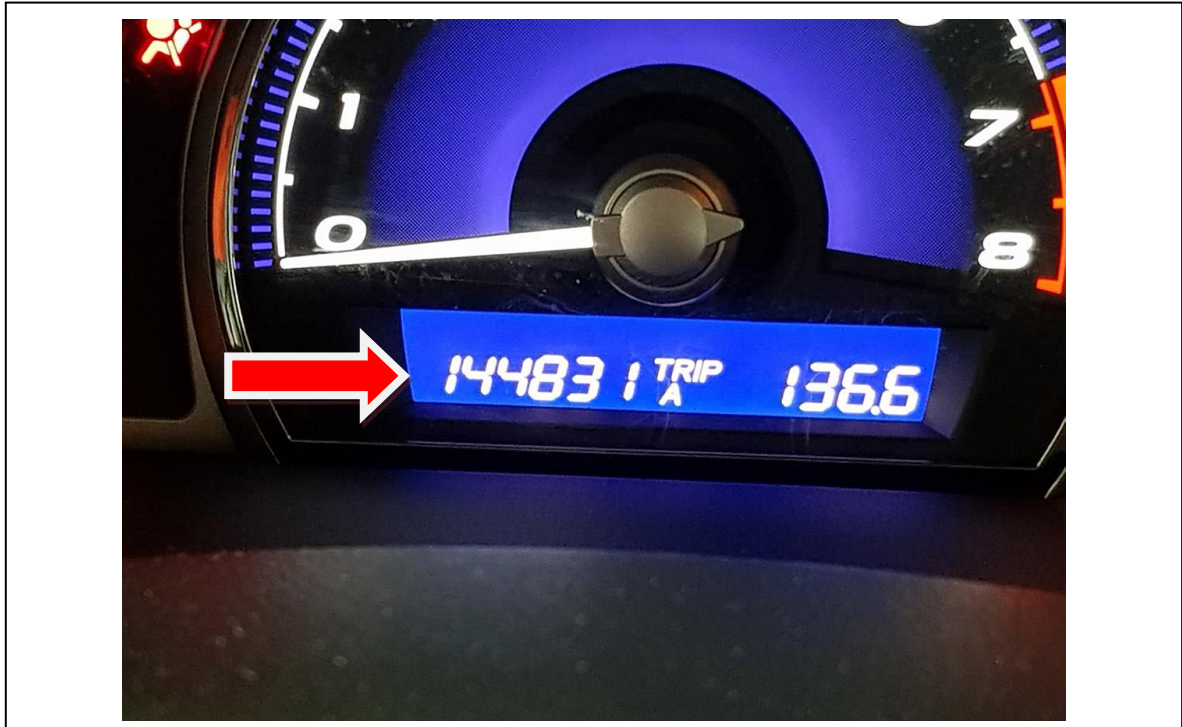
3. 車號 1902-M6 里程公里數 144831KM。

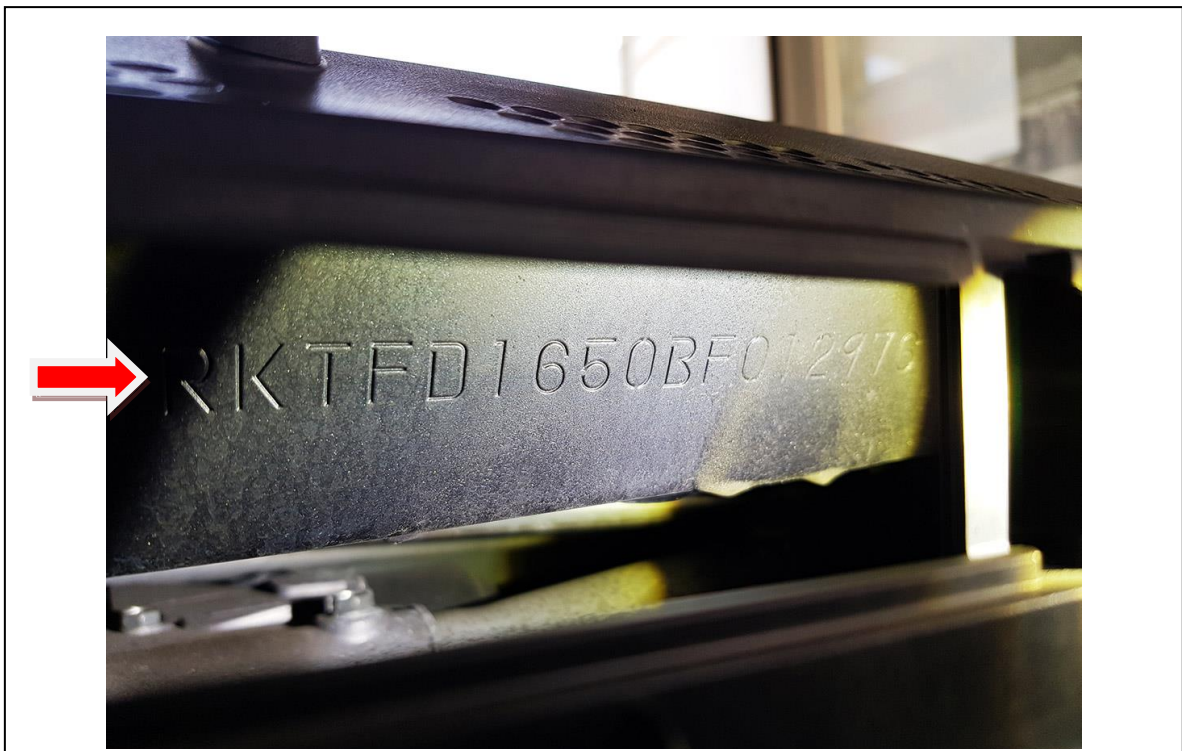
4. 車號 1902-M6 車身號碼 RKTFD1650BF012976。
