# 查 定 認 證 書

## TCBU 優質車商認證聯盟

## 車 籍 資 料

## 車輛查定認證報告

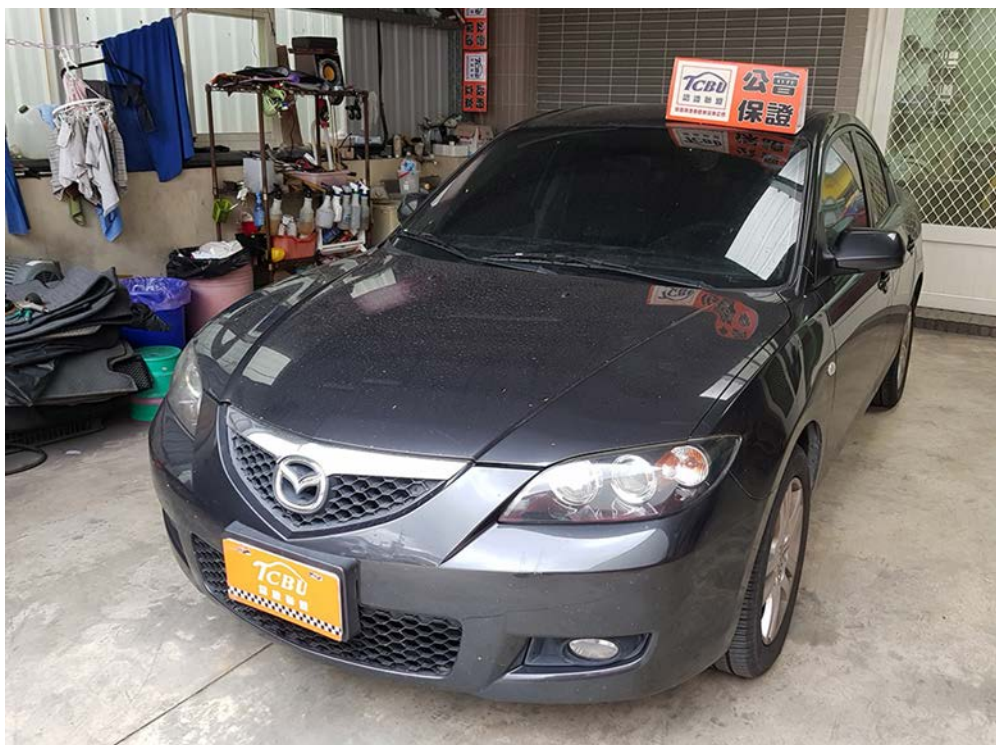
1. 車號 8291-VJ 車頭全貌。

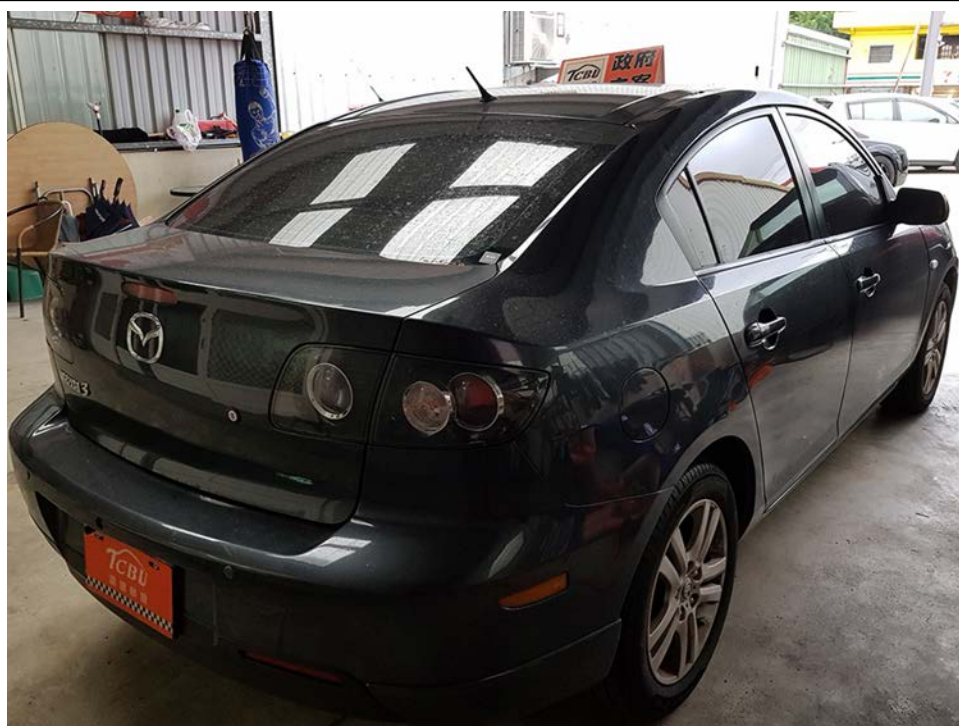
2. 車號 8291-VJ 車尾全貌。

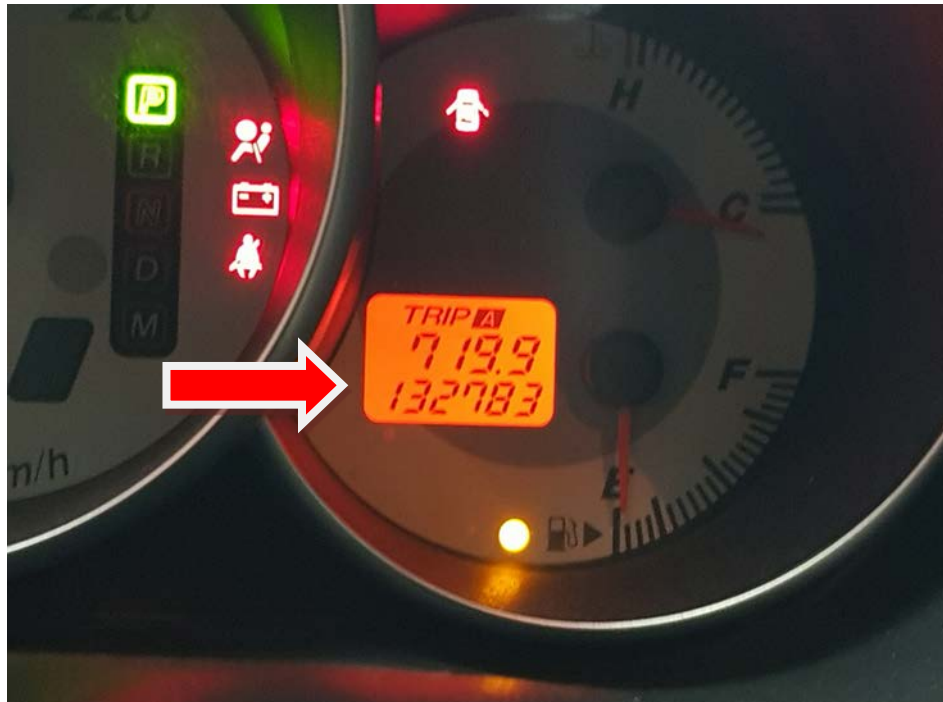
3. 車號 8291-VJ 里程公里數 132783KM。

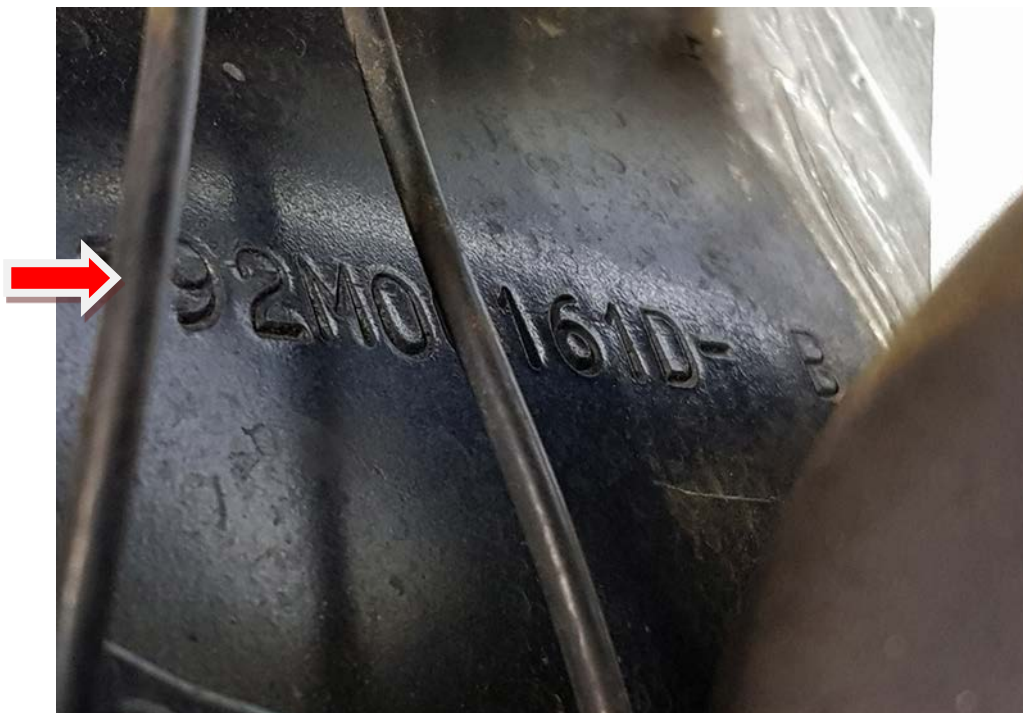
4. 車號 8291-VJ 車身號碼 92M00161D。
