查定認證書

認證編號:1080262

車 號：	<u>ANE-9359</u>	式 樣：	<u>旅行式 娛樂顯示</u>
廠 牌：	<u>TOYOTA</u>	排 氣 量：	<u>2362cc.</u>
型 式：	<u>TOYOTA RAV4</u>	手 / 自 排：	<u>自 排</u>
年 份：	<u>2010.11</u>	引 擎 號 碼：	<u>無</u>
顏 色：	<u>白</u>	車 身 號 碼：	<u>JTMZD31V00D019745</u>

車輛查定認證報告

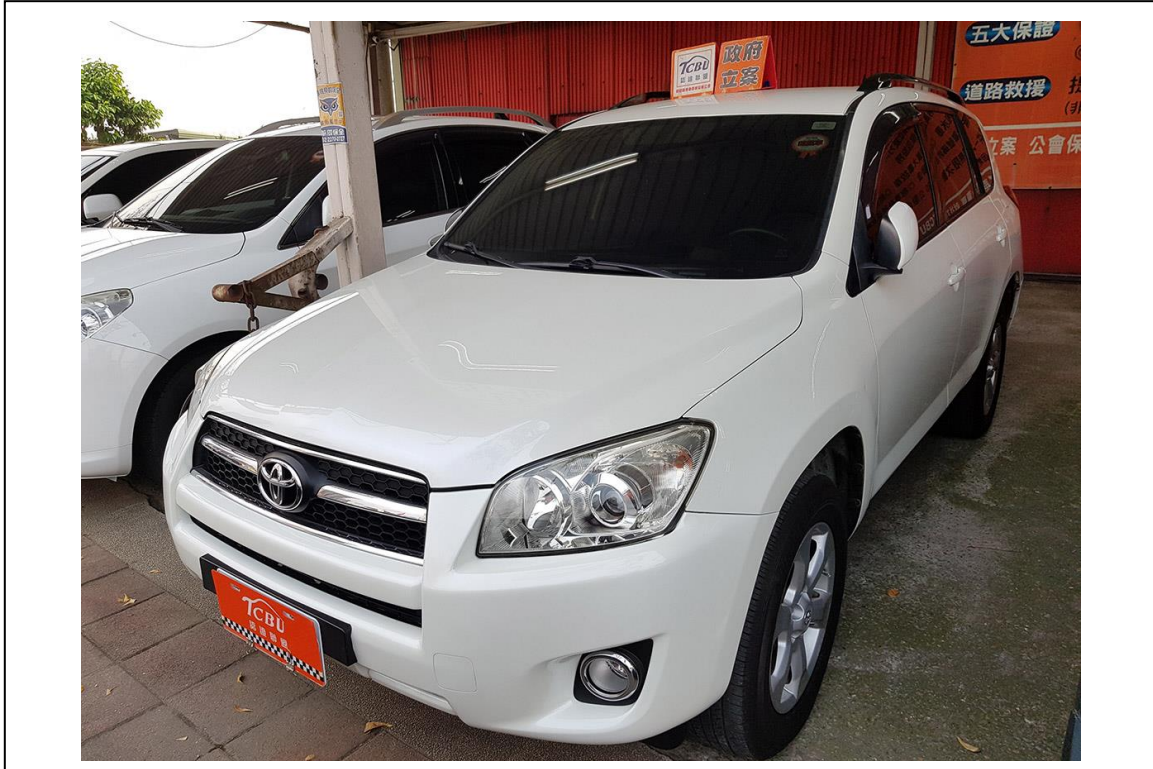
1. 車號 ANE-9359 車頭全貌。

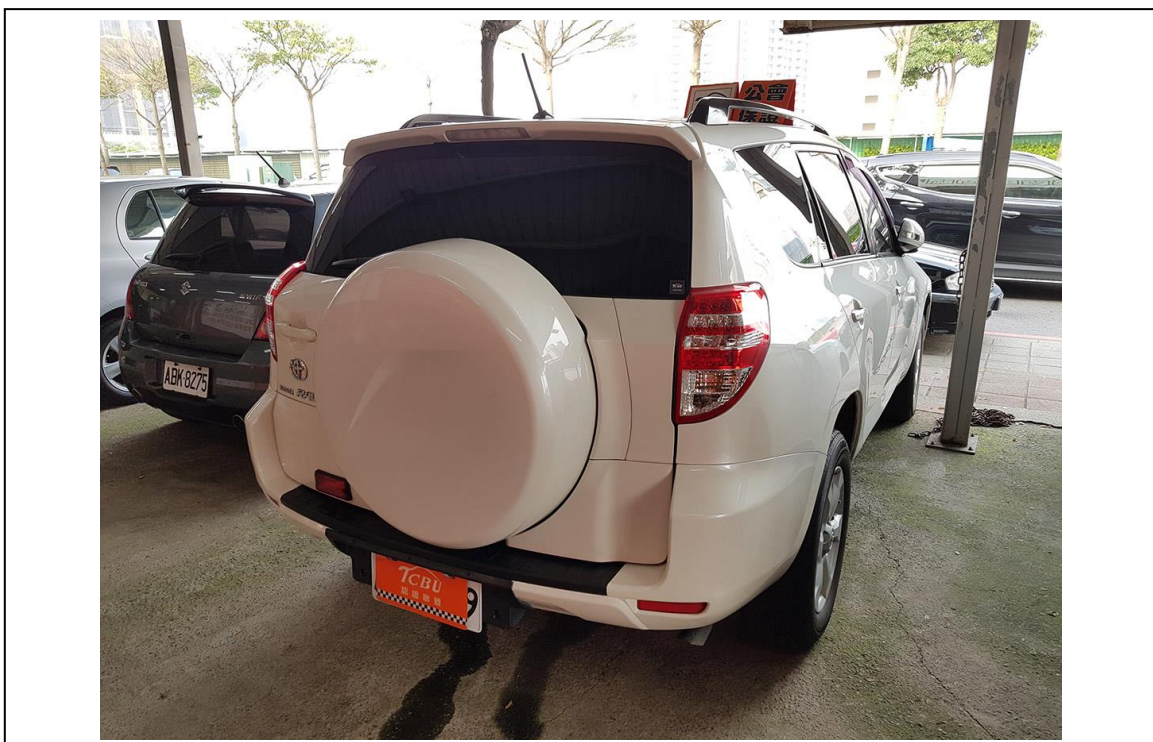
2. 車號 ANE-9359 車尾全貌。

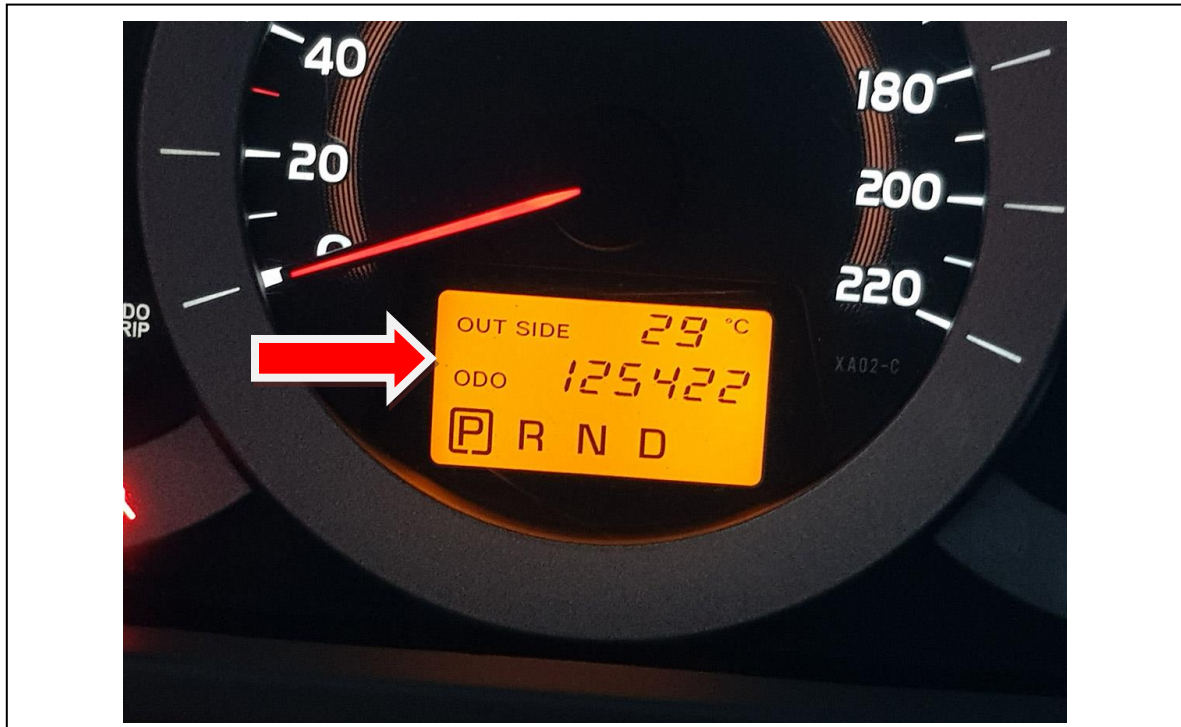
3. 車號 ANE-9359 里程公里數 125422KM。

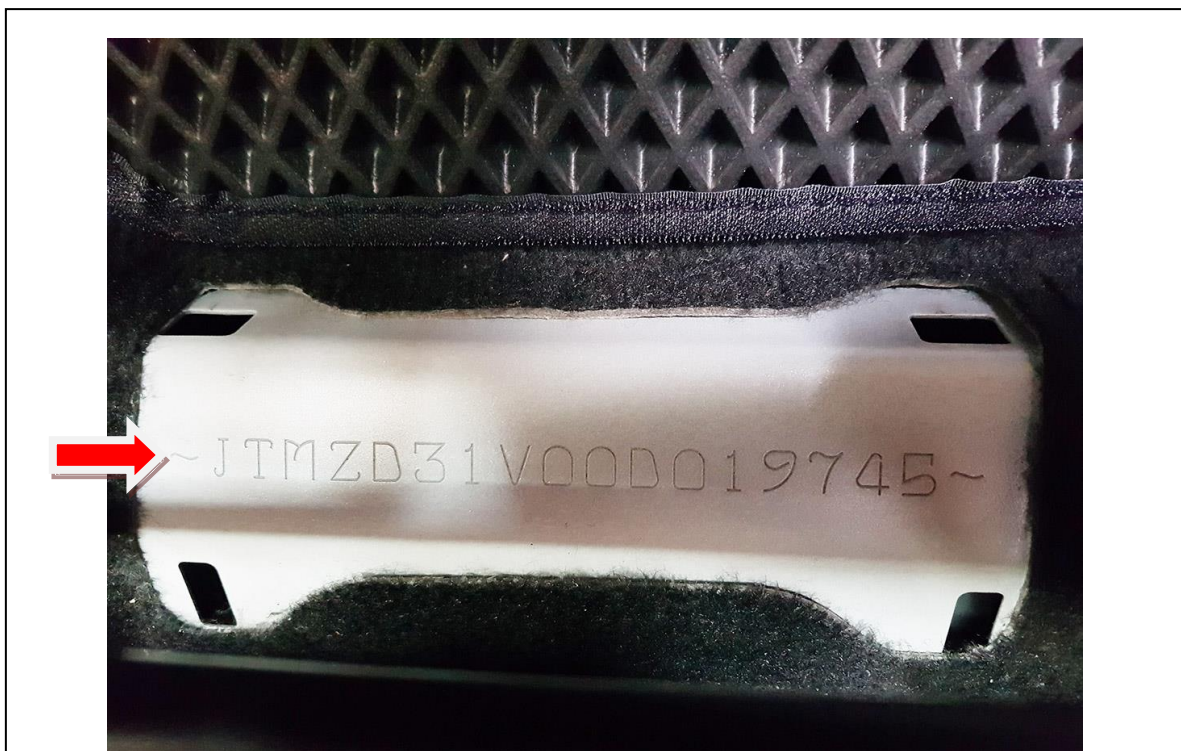
4. 車號 ANE-9359 車身號碼 JTMZD31V00D019745。
