查定認證書

認證編號:1080956

| 車 號： | 1987-C2 | 式 樣： | 轎式 HID 頭燈 |

車輛查定認證報告

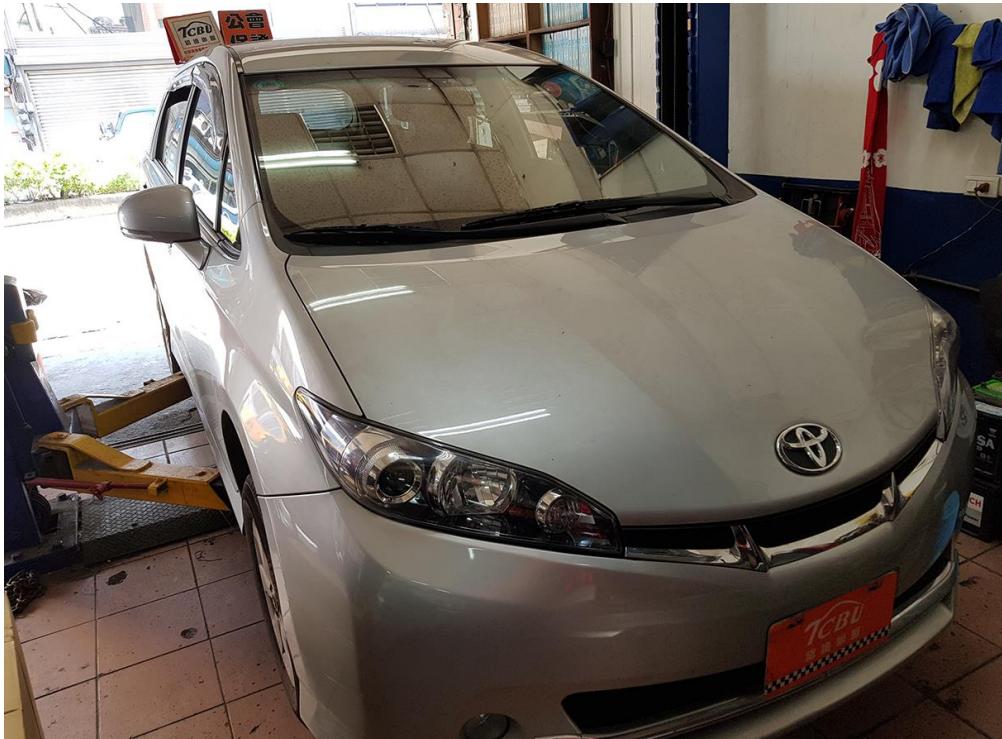
1. 車號 1987-C2 車頭全貌。

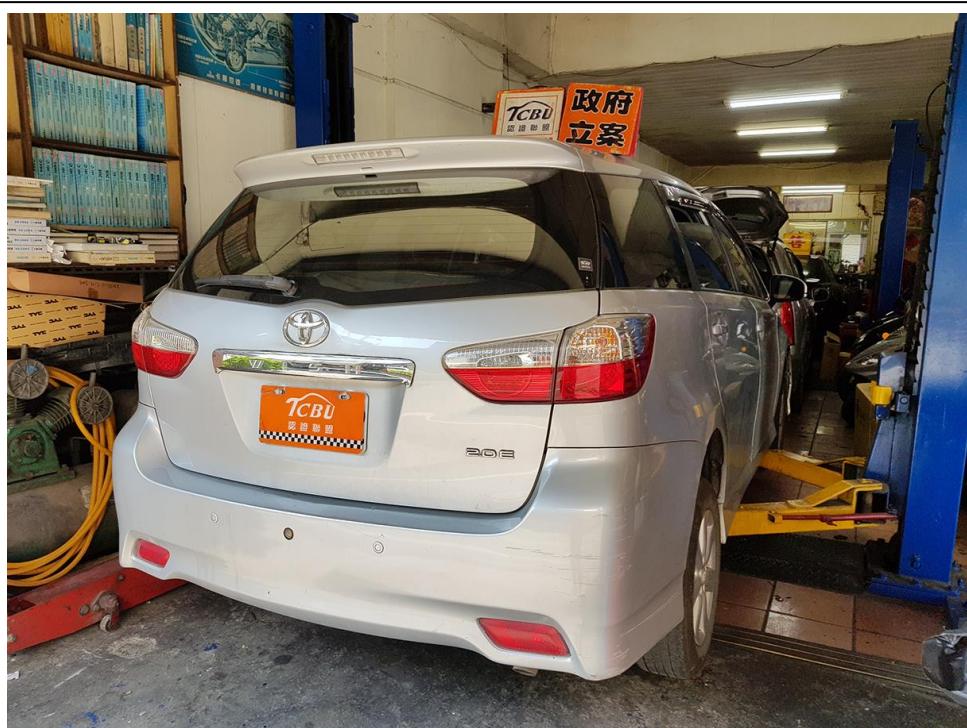
2. 車號 1987-C2 車尾全貌。

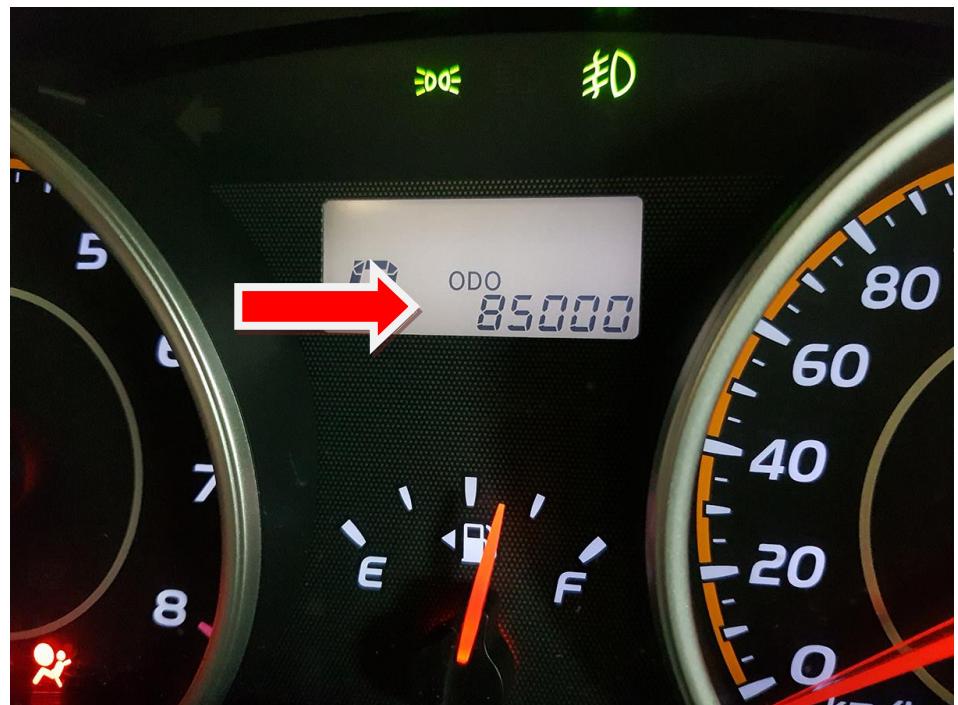
3. 車號 1987-C2 里程公里數 85000KM。【里程僅供參考】

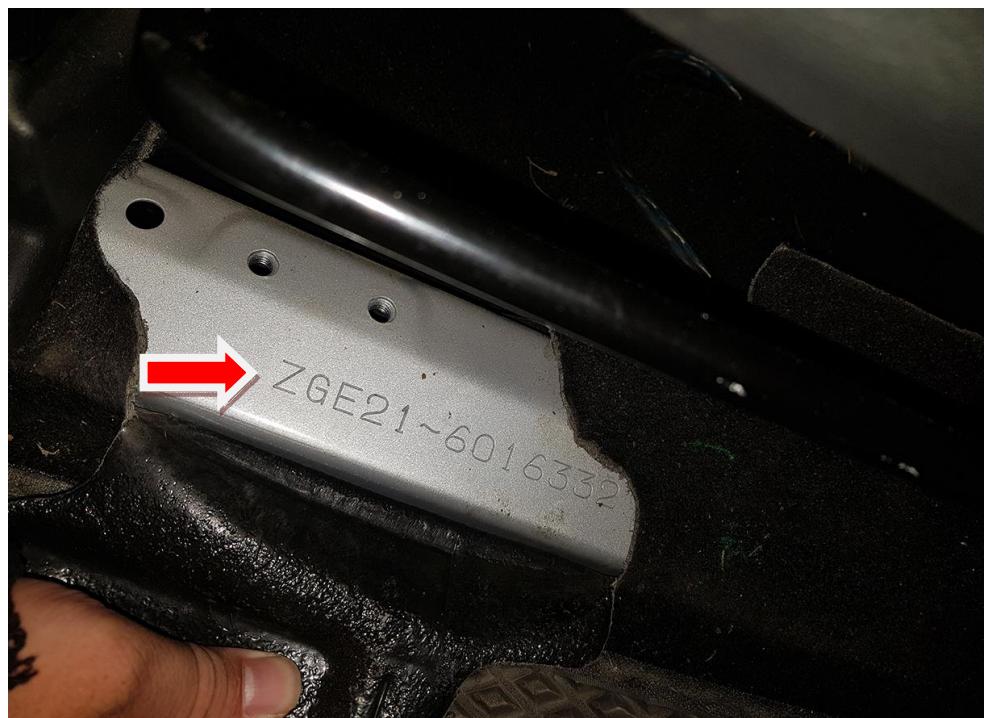
4. 車號 1987-C2 車身號碼 ZGE21~6016332。
