# 查定認證書

### 車輛查定認證說明

認證編號:1091127

車 號：	<u>BEF-2819</u>	式 樣：	<u>轎式</u>
廠 牌：	<u>MERCEDES-BENZ</u>	排 氣 量：	<u>1796cc.</u>
型 式：	<u>E200 CGI</u>	手 / 自 排：	<u>自 排</u>
年 份：	<u>2011.04</u>	引 擎 號 碼：	<u>27186030253837</u>
顏 色：	<u>白</u>	車 身 號 碼：	<u>WDD2120481A453149</u>

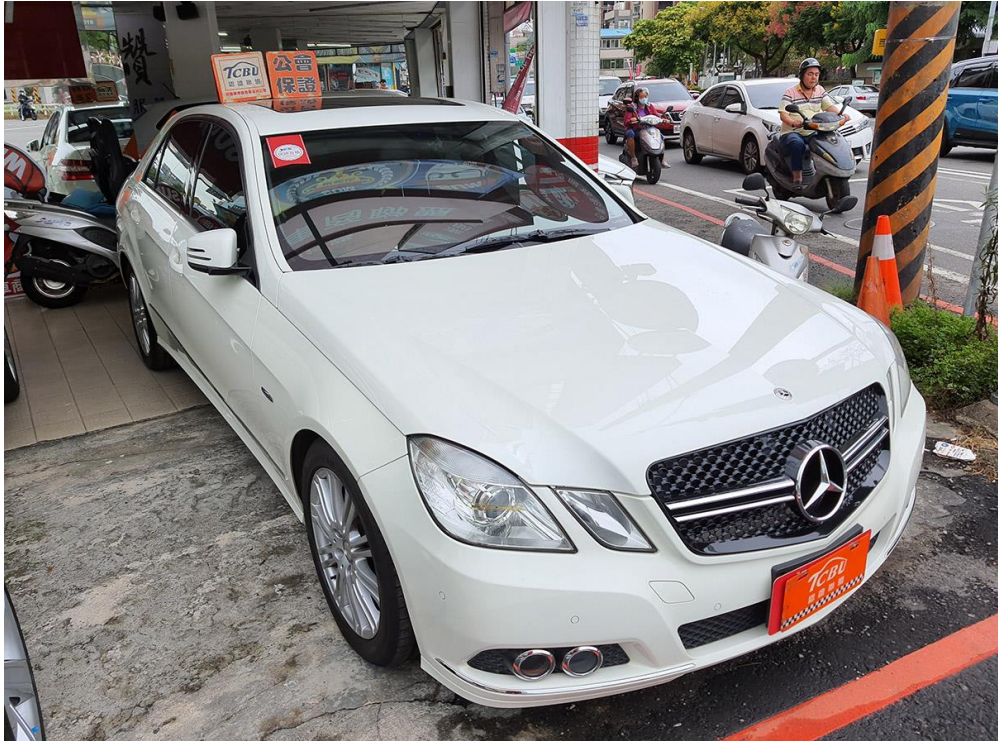
1. 車號 BEF-2819 車頭全貌。

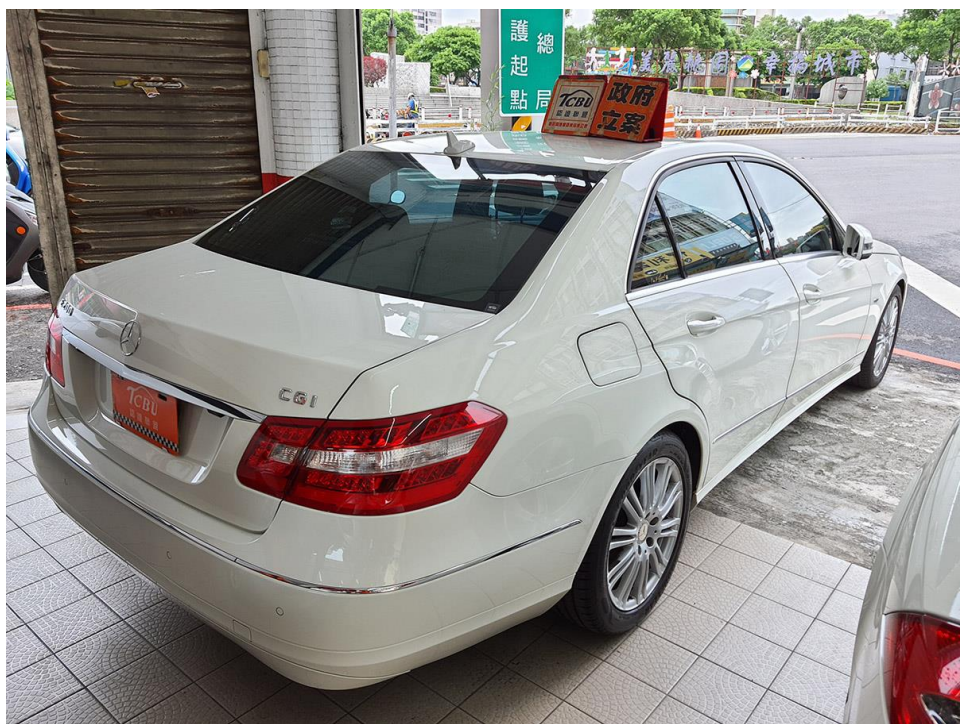
2. 車號 BEF-2819 車尾全貌。

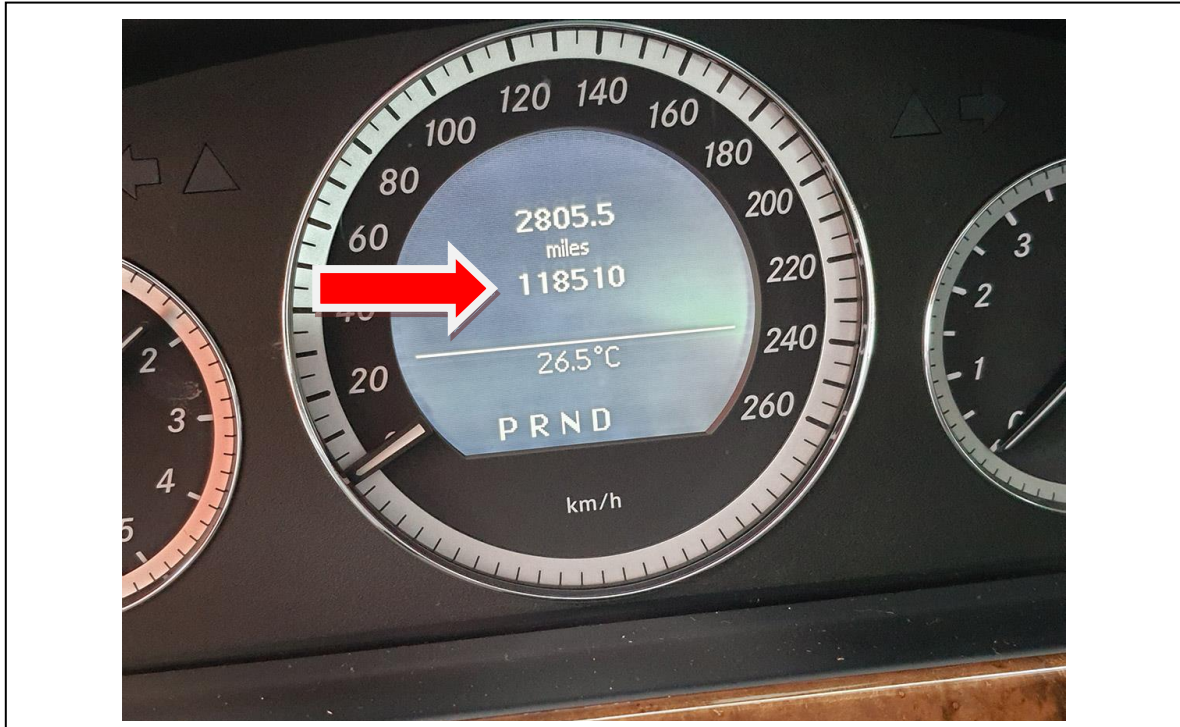
3. 車號 BEF-2819 查驗當日里程數：118510Miles。

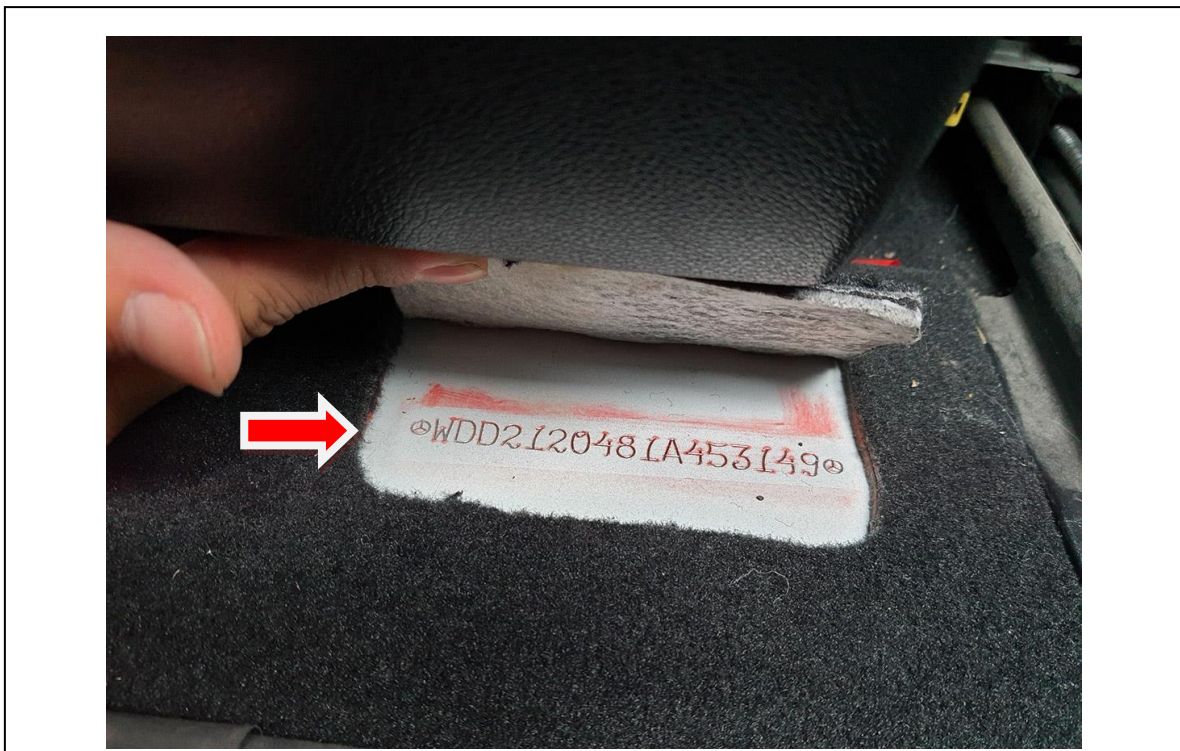
4. 車號 BEF-2819 車身號碼 WDD2120481A453149。
