# 查定認證書

### 車輛查定認證說明

認證編號:1100022

## 車輛查定認證報告

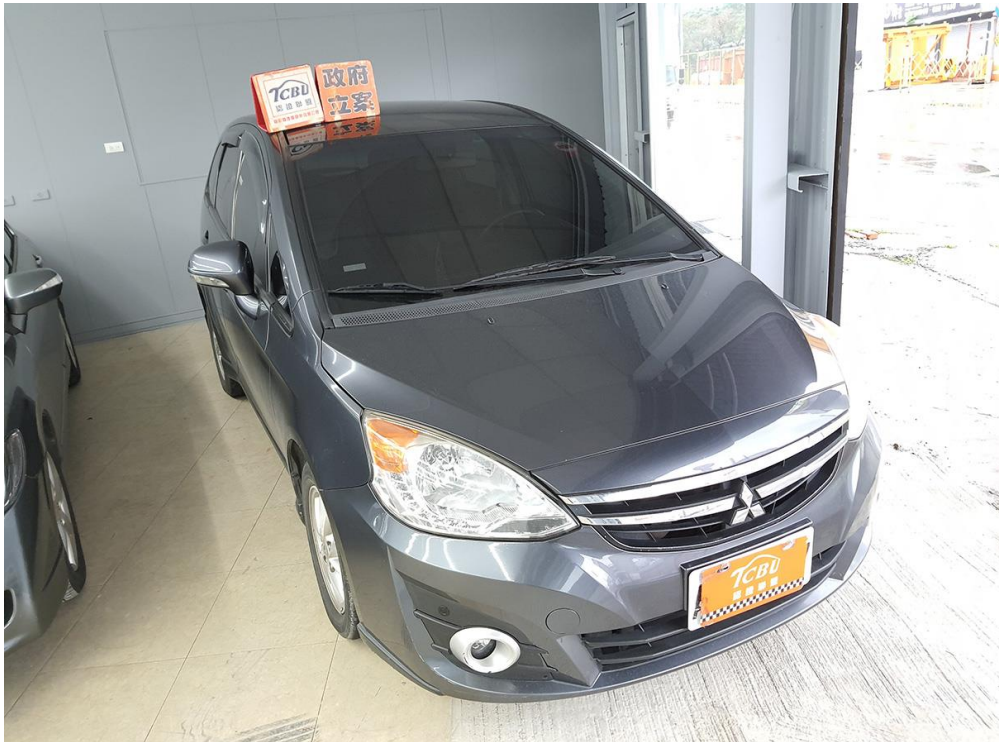
1. 車號 AGH-0507 車頭全貌。

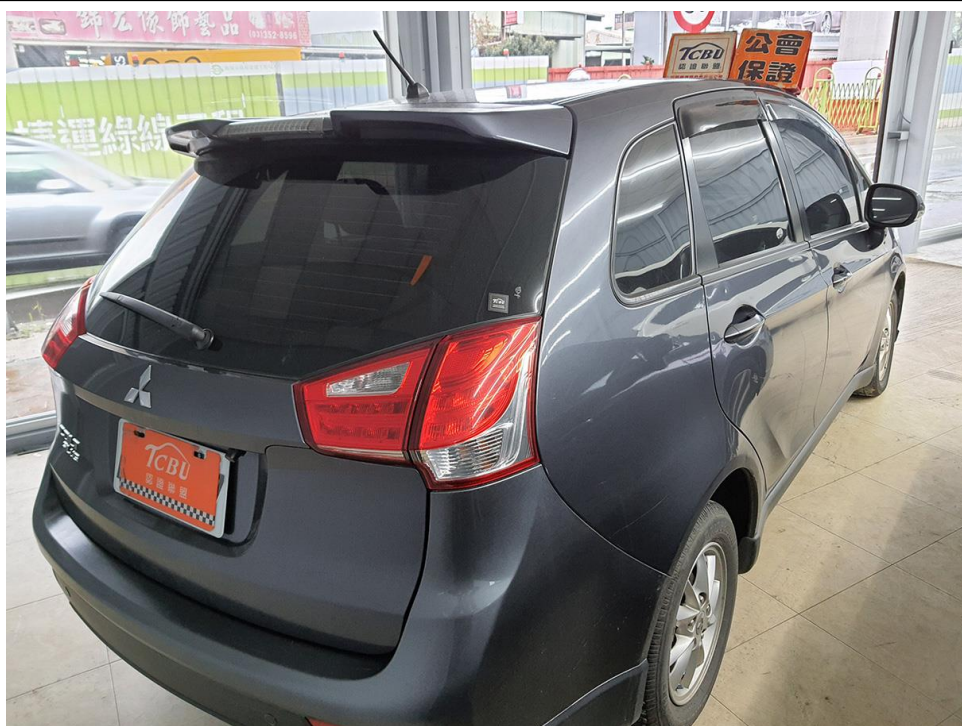
2. 車號 AGH-0507 車尾全貌。

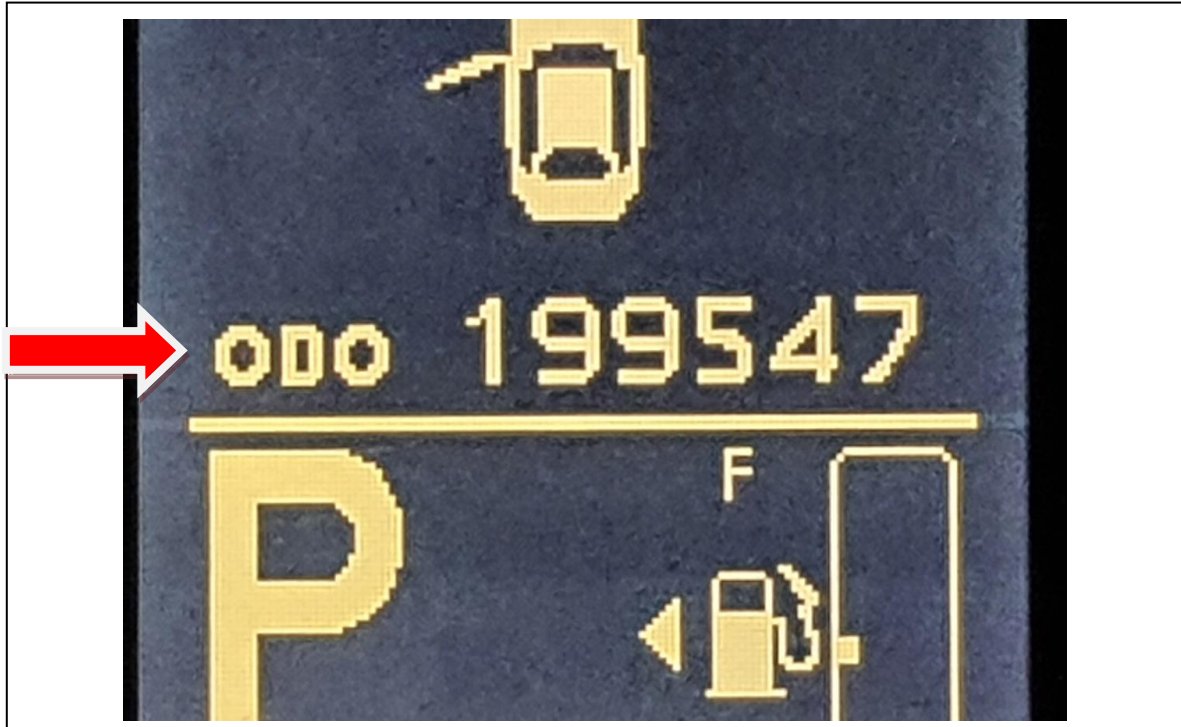
3. 車號 AGH-0507 查驗當日里程數：199547 KM。

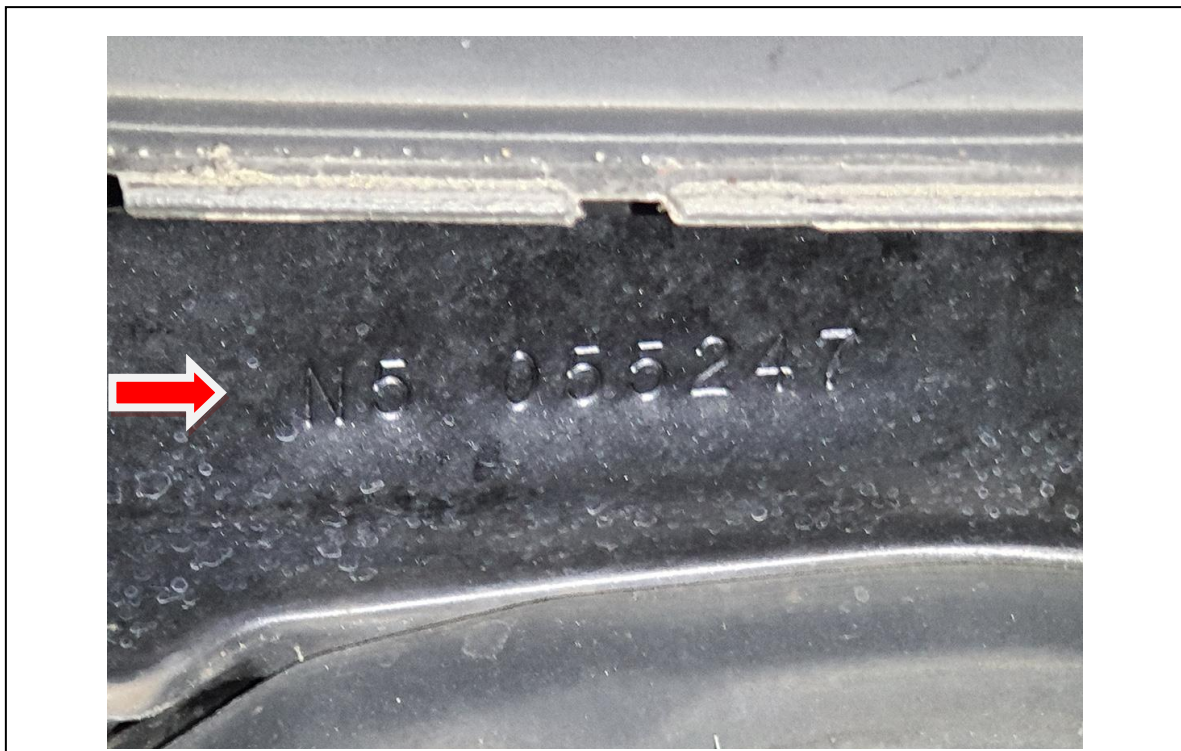
4. 車號 AGH-0507 車身號碼 N5055247。
