# 查定認證書

### 車輛查定認證說明

認證編號:1091418

## 車輛查定認證報告

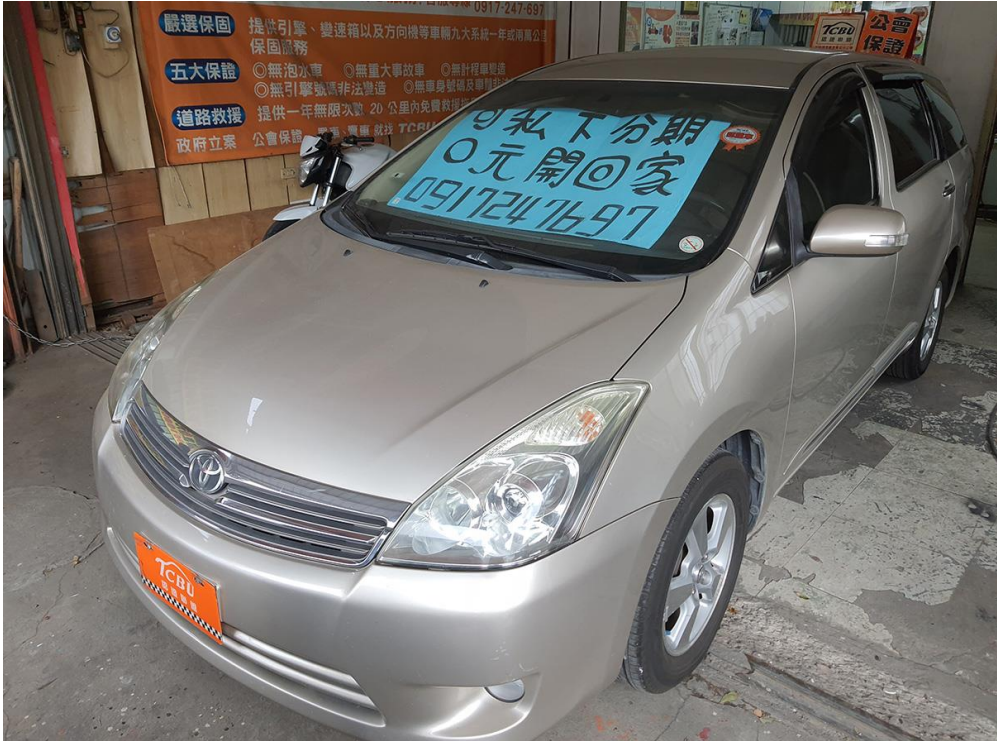
1. 車號 8835-QJ 車頭全貌。

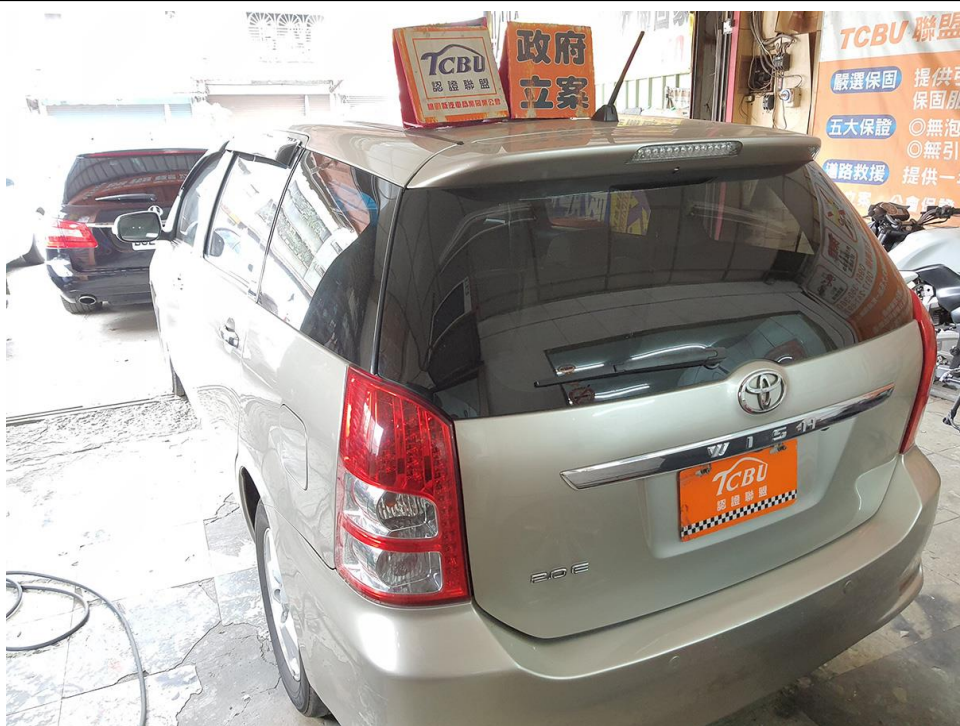
2. 車號 8835-QJ 車尾全貌。

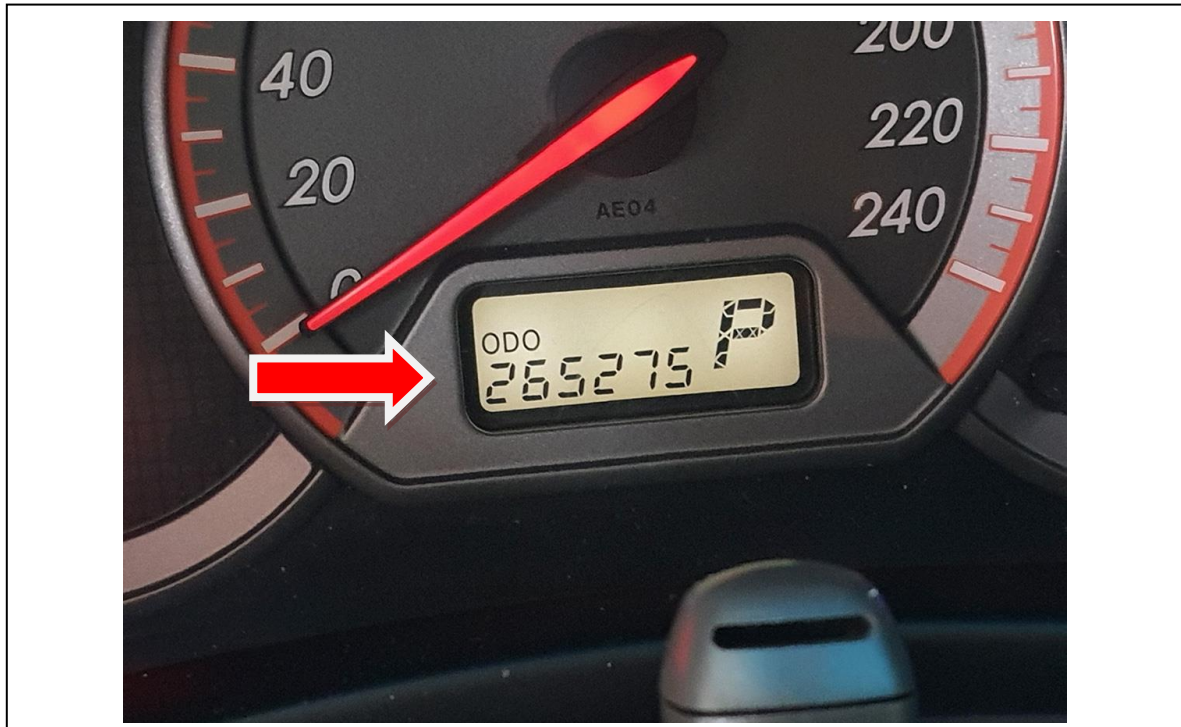
3. 車號 8835-QJ 查驗當日里程數：265275KM。

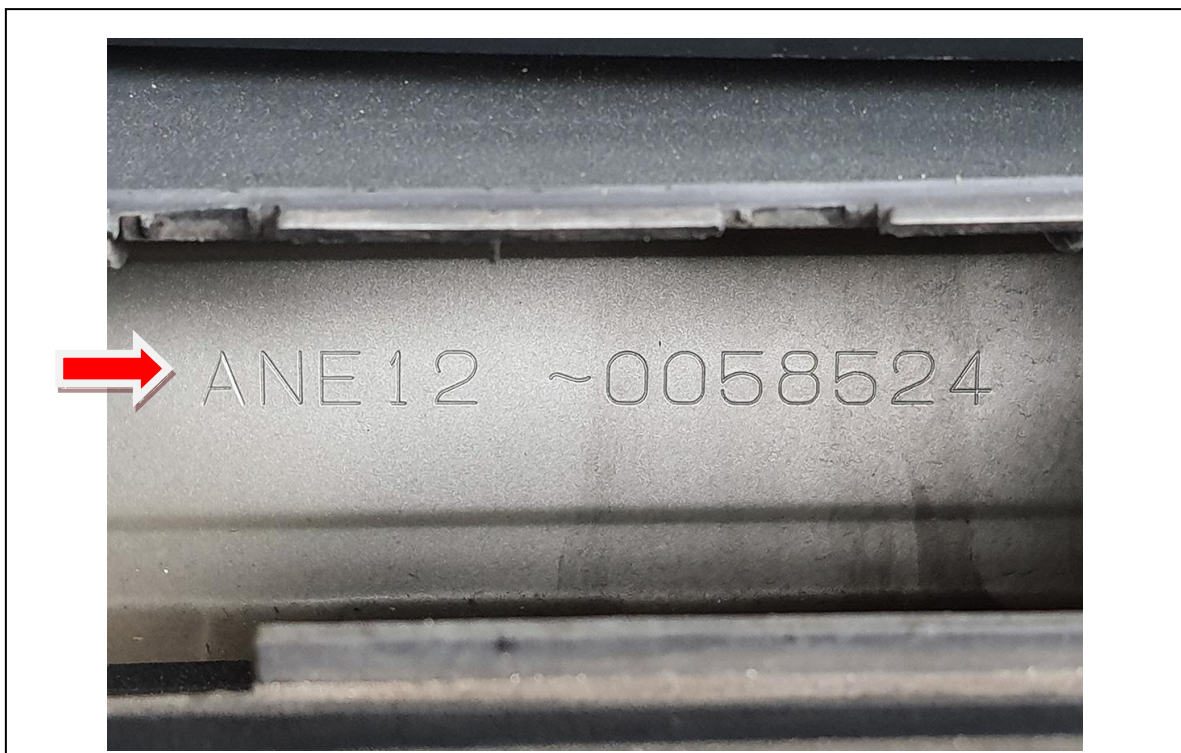
4. 車號 8835-QJ 車身號碼 ANE12~0058524。
