# 查定認證書

### 車輛查定認證說明

認證編號:1131102

車 號：	<u>AXU-9991</u>	式 樣：	<u>轎式 LED 頭燈</u>
廠 牌：	<u>MERCEDES-BENZ</u>	排 氣 量：	<u>1991cc.</u>
型 式：	<u>C300</u>	手 / 自 排：	<u>自 排</u>
年 份：	<u>2015.03</u>	引 擎 號 碼：	<u>無</u>
顏 色：	<u>白</u>	車 身 號 碼：	<u>55SWF4JBXFU057119</u>

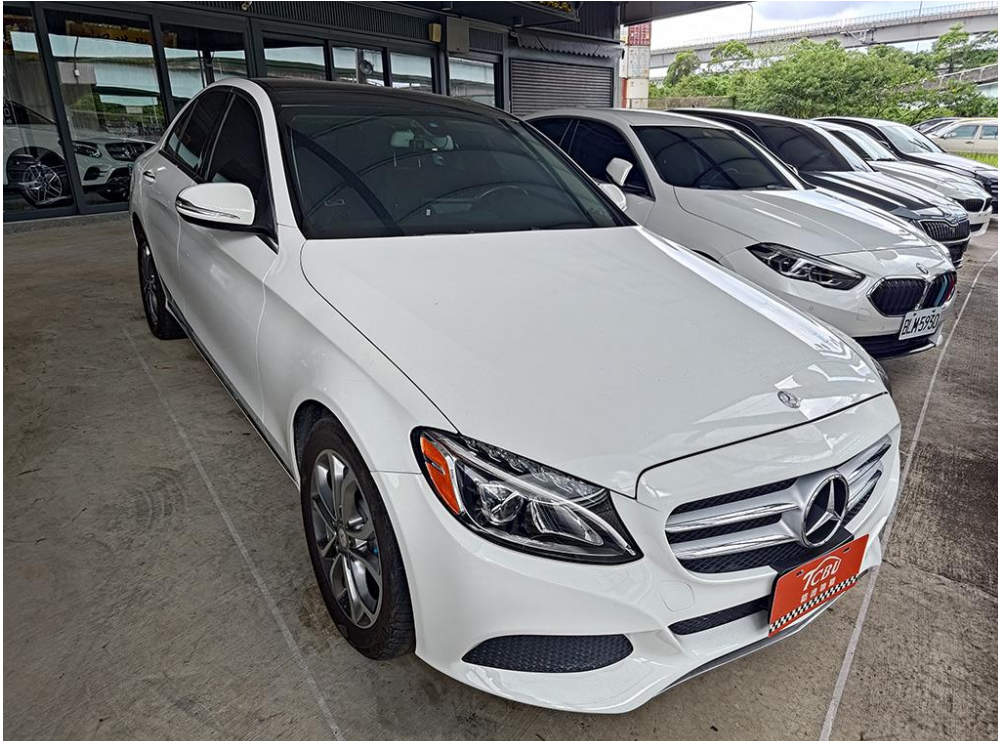
1. 車號 AXU-9991 車頭全貌。

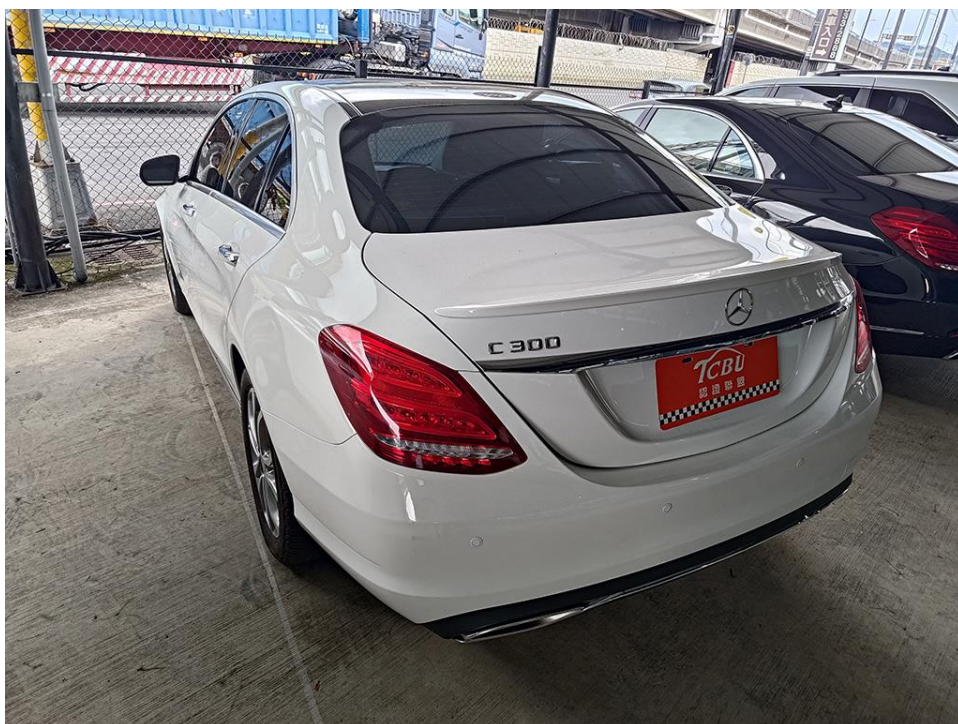
2. 車號 AXU-9991 車尾全貌。

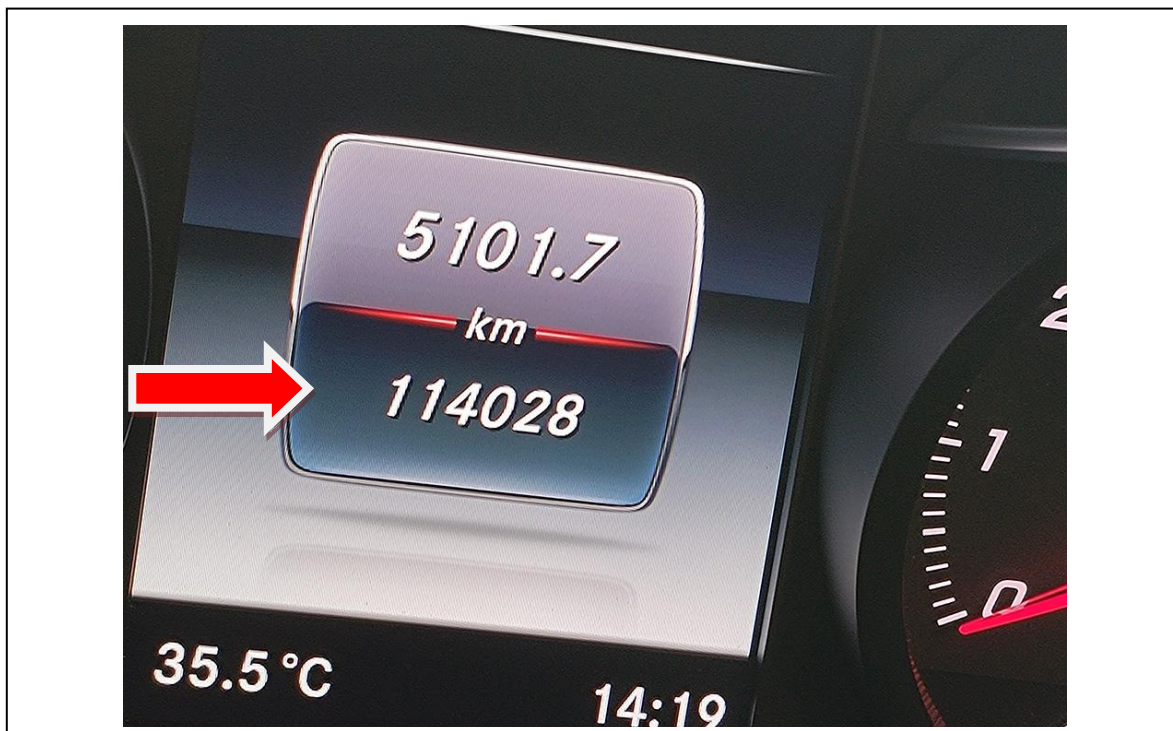
3. 車號 AXU-9991 查驗當日里程數：114028 KM。

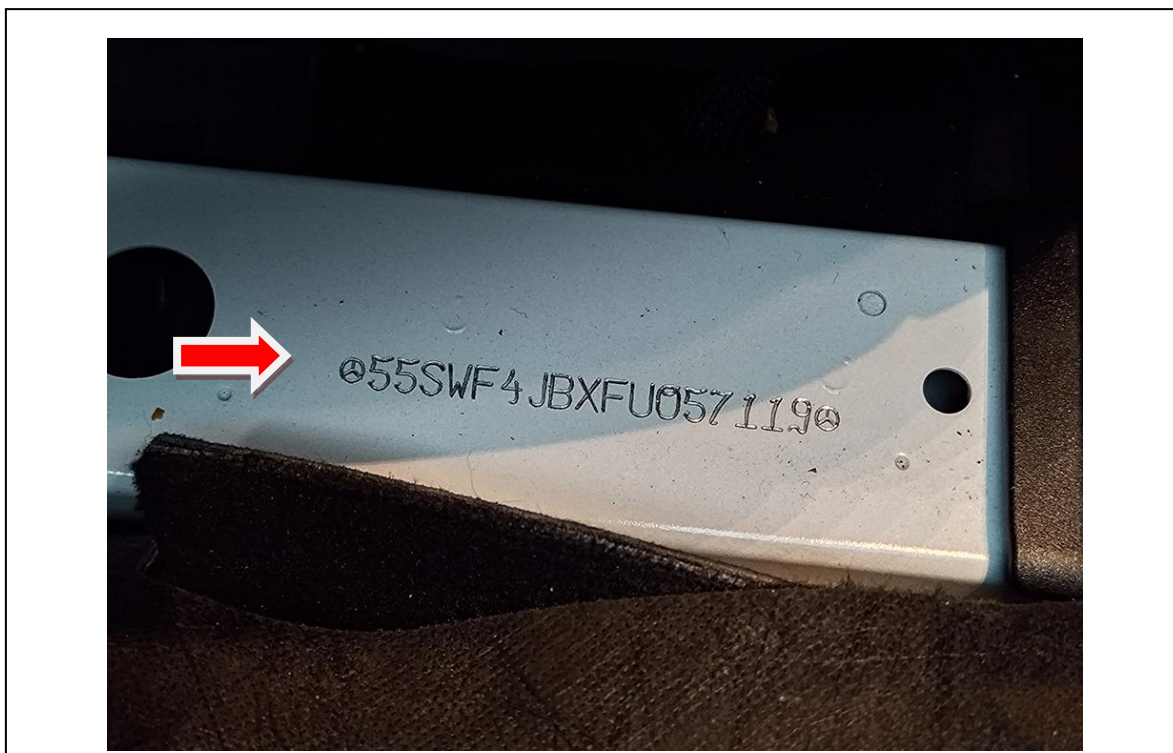
4. 車號 AXU-9991 車身號碼 55SWF4JBXFU057119。
