# 查定認證書

### 車輛查定認證說明

認證編號:1121700

車 號：	<u>BQY-6791</u>	式 樣：	<u>轎式 LED 頭燈</u>
廠 牌：	<u>MERCEDES-BENZ</u>	排 氣 量：	<u>4663cc.</u>
型 式：	<u>S500 LWB</u>	手 / 自 排：	<u>自 排</u>
年 份：	<u>2014. 10</u>	引 擎 號 碼：	<u>無</u>
顏 色：	<u>黑</u>	車 身 號 碼：	<u>WDD2221821A133692</u>

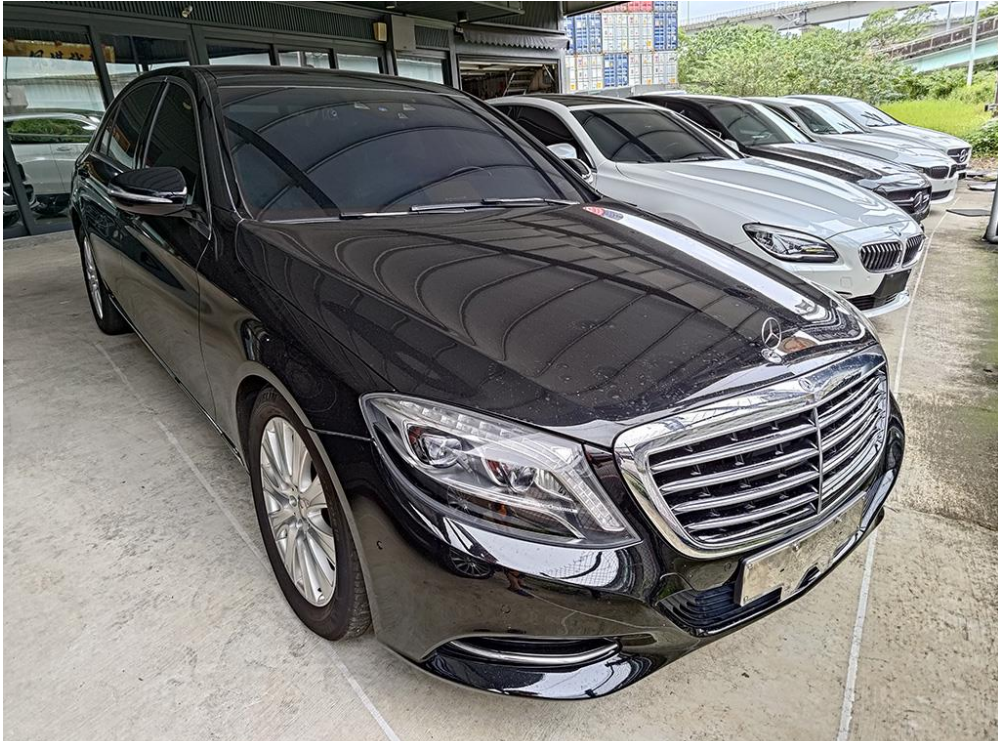
1. 車號 BQY-6791 車頭全貌。

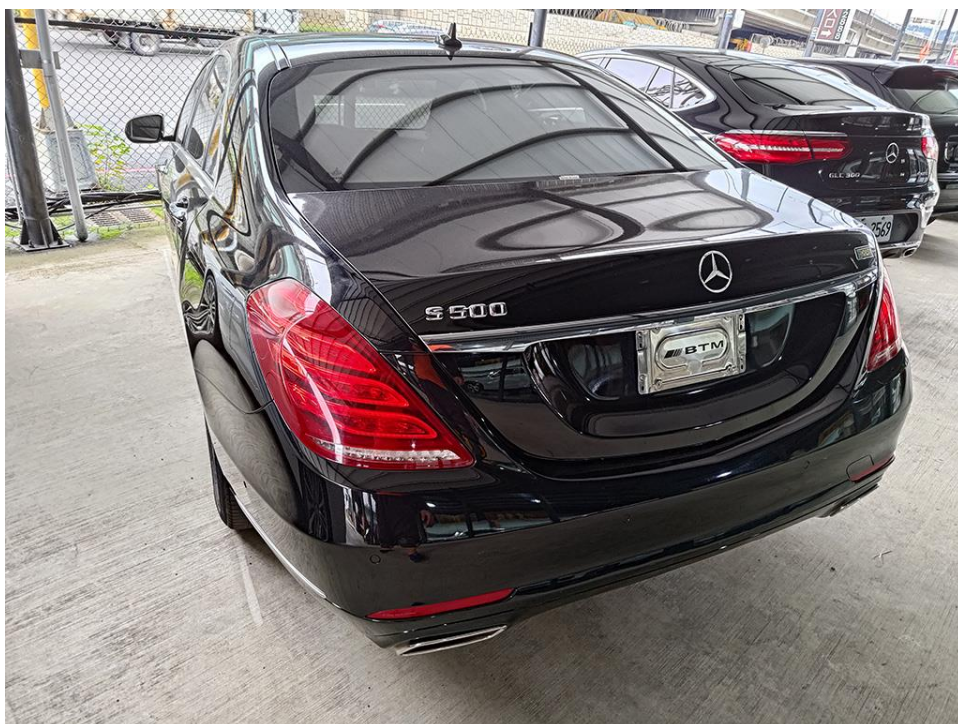
2. 車號 BQY-6791 車尾全貌。

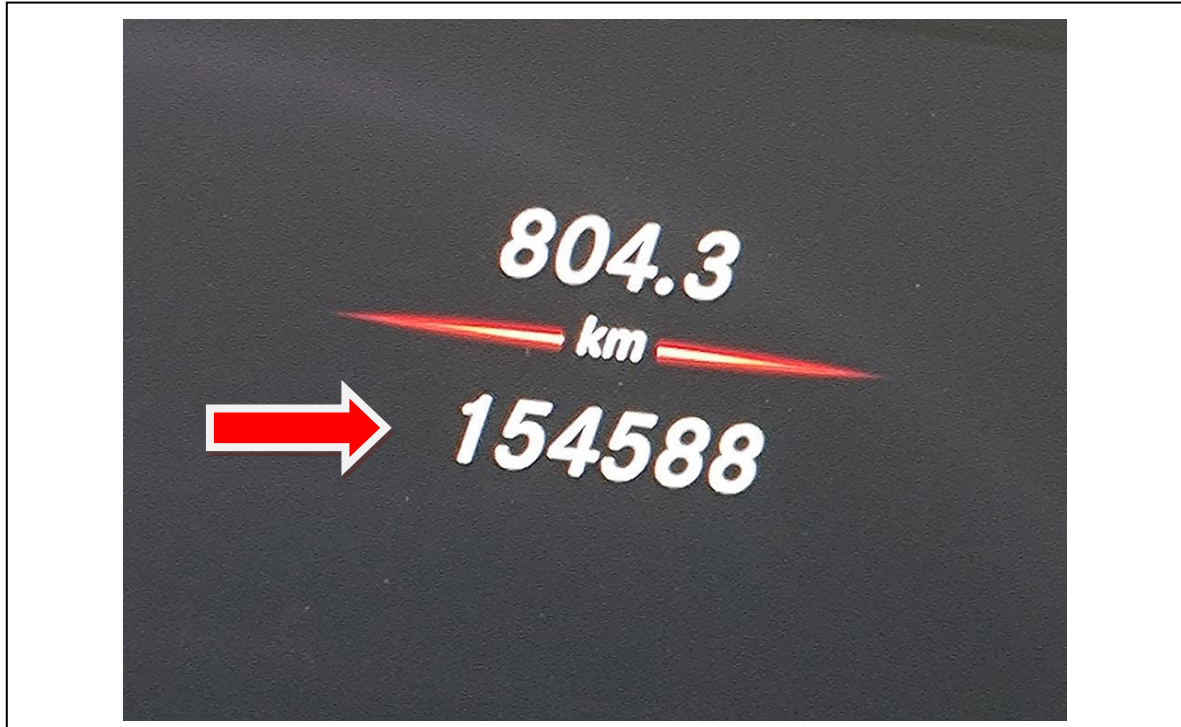
3. 車號 BQY-6791 查驗當日里程數：154588 KM。

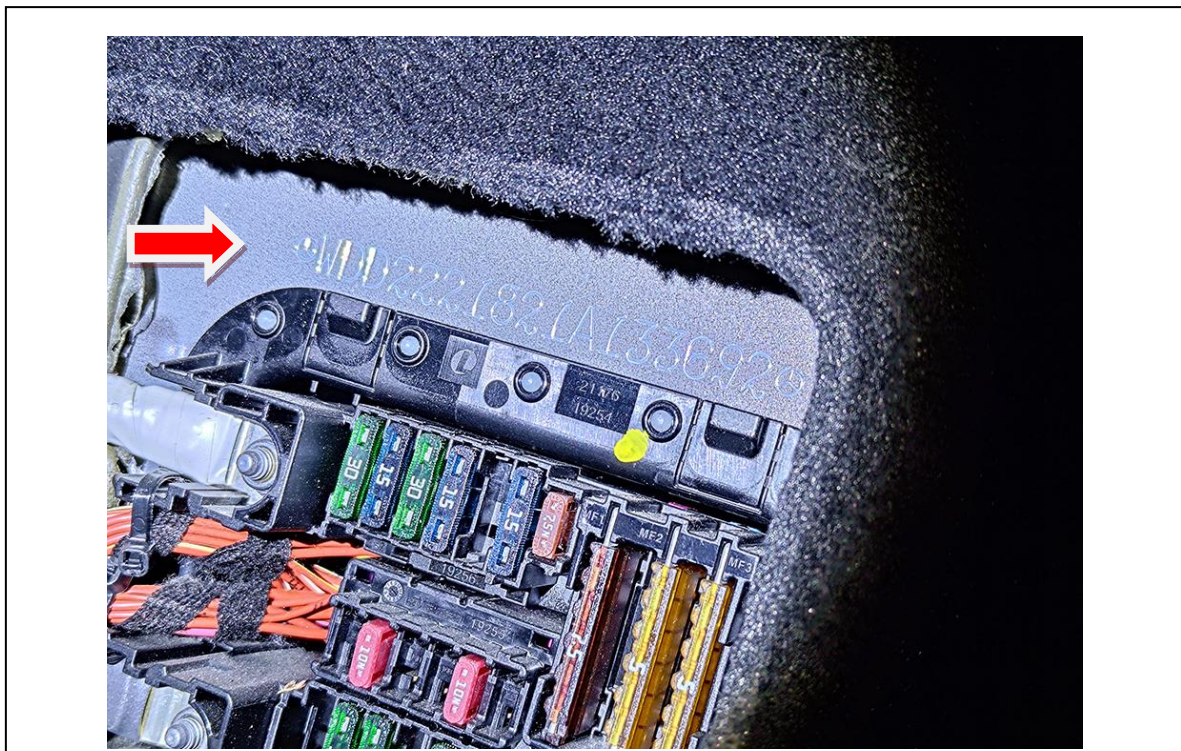
4. 車號 BQY-6791 車身號碼 WDD2221821A133692。
