# 查定認證書

認證編號:1080617

車 號：	<u>APH-8287</u>	式 樣：	<u>旅行式 HID 頭燈</u>
廠 牌：	<u>TOYOTA</u>	排 氣 量：	<u>2362cc.</u>
型 式：	<u>TOYOTA PREVIA</u>	手 / 自 排：	<u>自 排</u>
年 份：	<u>2011.10</u>	引 擎 號 碼：	<u>無</u>
顏 色：	<u>銀</u>	車 身 號 碼：	<u>JTEGD54M607108039</u>

## 車輛查定認證報告

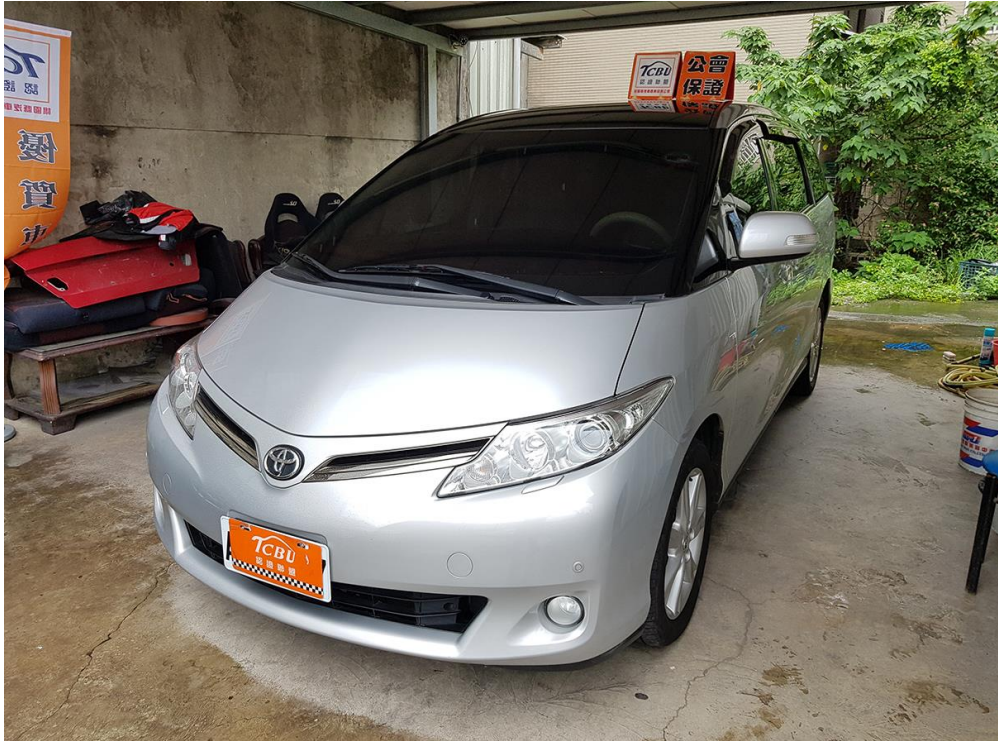
1. 車號 APH-8287 車頭全貌。

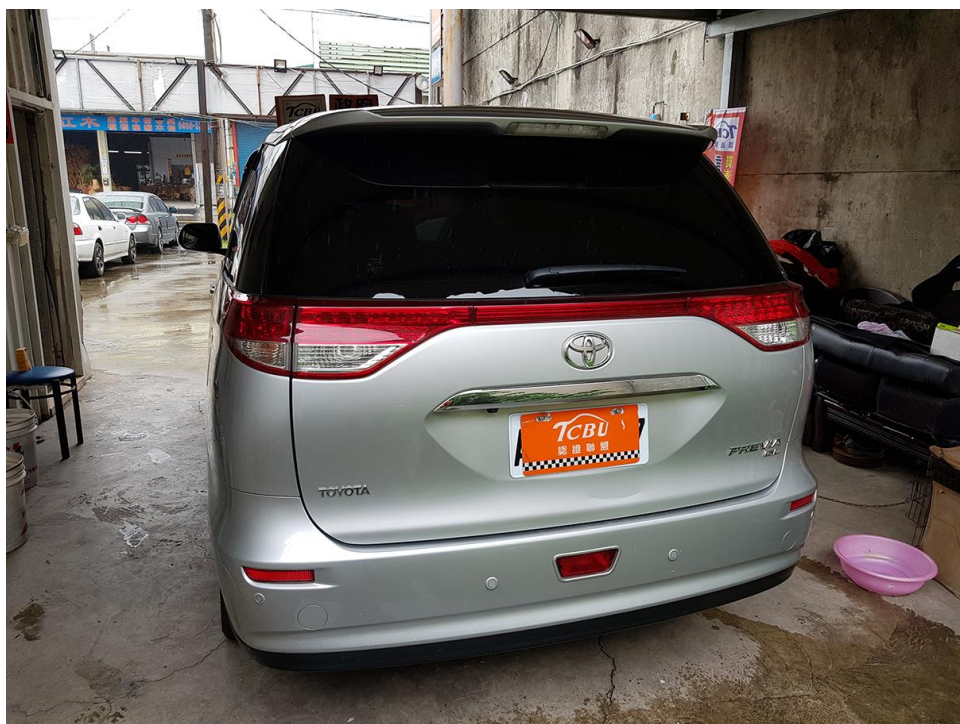
2. 車號 APH-8287 車尾全貌。

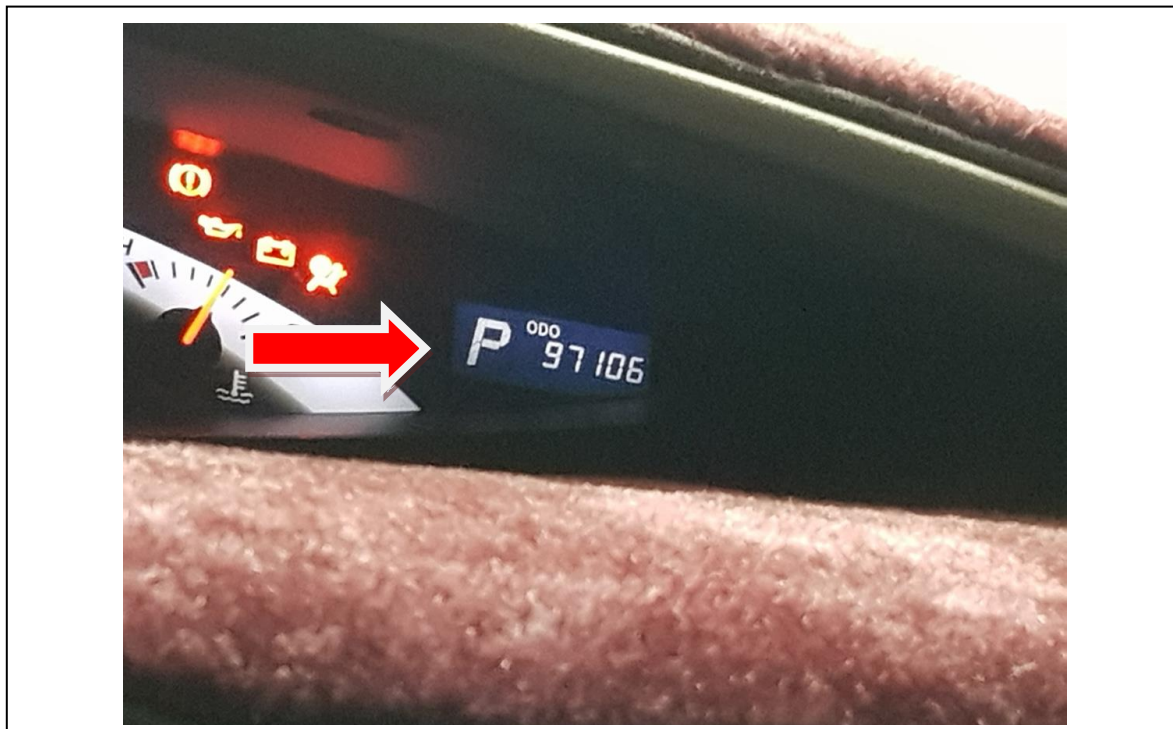
3. 車號 APH-8287 里程公里數 97106KM。

保證【車商擔保 97106 KM】

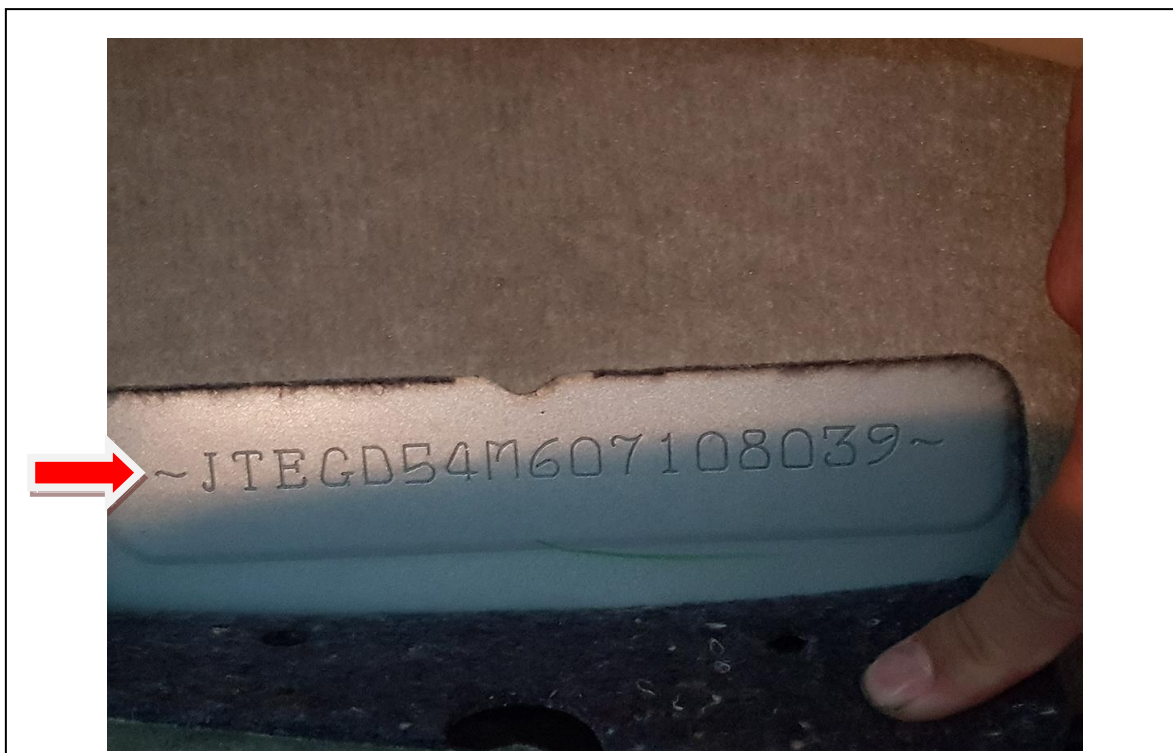
4. 車號 APH-8287 車身號碼 JTEGD54M607108039。
