查 驗 書

查驗編號 13A0033

車輛查驗說明

車　號：	BBG-9510	式　樣：	轎式 娛樂顯示
廠　牌：	納智捷	排 氣 量：	1556cc.
型　式：	H61FPA	手/ 自排：	自排
年　份：	2018.01	引擎號碼：	UA16NAAF*H0222483*
顏　色：	黑銀	車身號碼：	H61FPAA00214Y

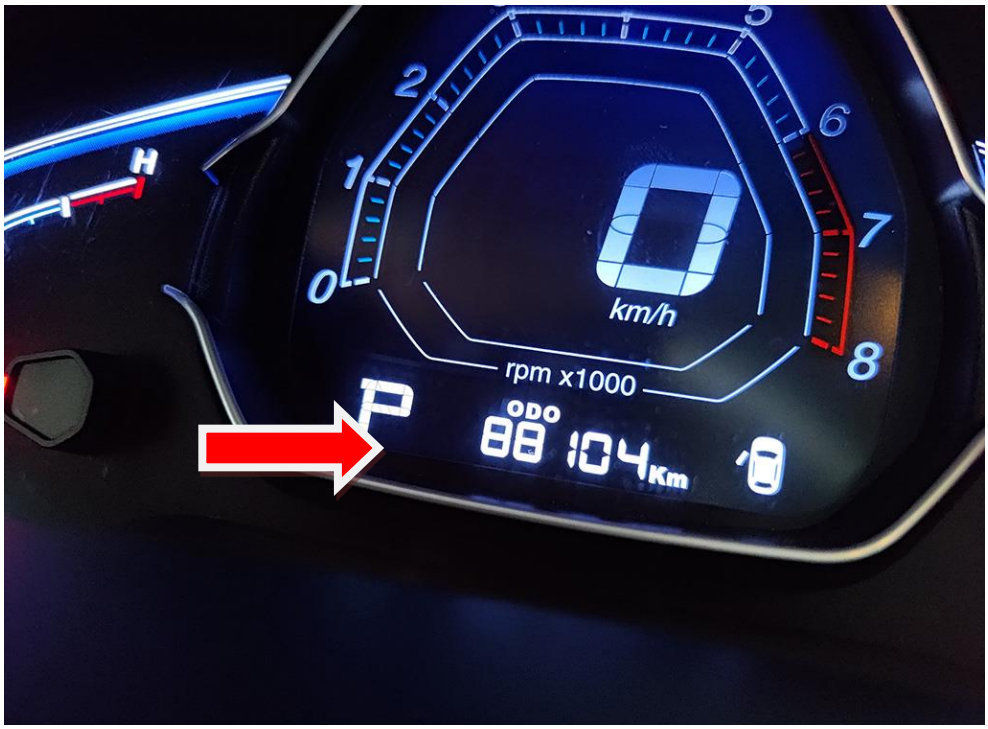
3. 車號 BBG-9510 查驗當日里程數：88104 KM。

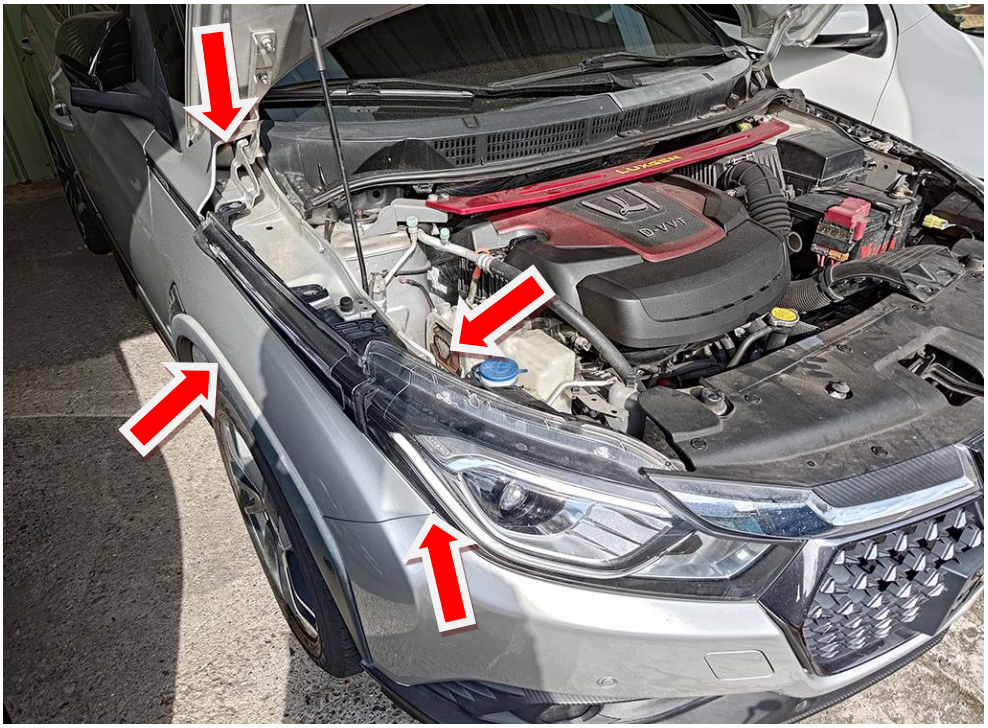
5.車號 BBG-9510 右前劍尾 更換位置。

項目	狀況	項目	狀況
車體結構	車頭			
	水箱上下支架	ok	水箱側支架	ok
	左前劍尾	ok	右前劍尾	更換
	左前內龜	ok	右前內龜	ok
	左前大樑	ok	右前大樑	ok
	車身			
	擋火牆	ok	車底板	ok
	左側 ABCD 柱	ok	右側 ABCD 柱	A 柱局部校正
	左側大樑	ok	右側大樑	ok
	左側戶定內板	ok	右側戶定內板	ok
	車尾			
	左後內龜襯	ok	右後內龜襯	ok
	左後大樑	ok	右後大樑	ok
	左後燈支架	ok	右後燈支架	ok
	後尾板	ok	備胎室	ok
	其他備註：

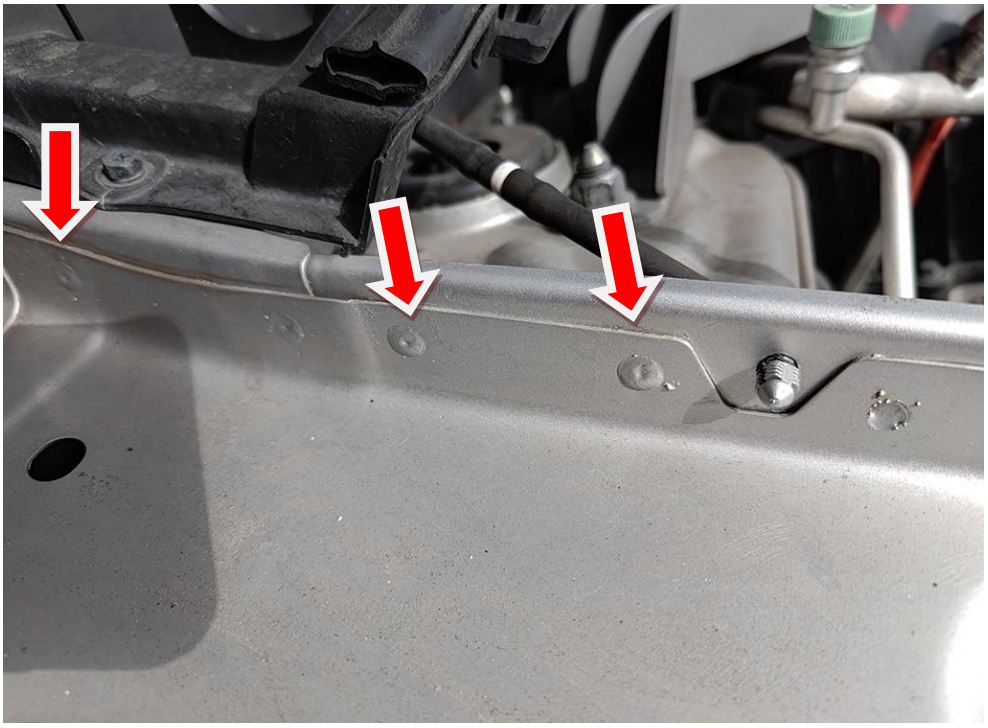
6.車號 BBG-9510 右前劍尾 更換痕跡。
